# Besiktningsprotokoll

Anticimex Försäkringsbesiktning i samarbete med Fastighetsbyrån

| Fastighetsadress:<br>Stigvägen 402 | |

| Besiktningsdatum:<br>2026-08-21 | Protokollnummer:<br>69874047 |

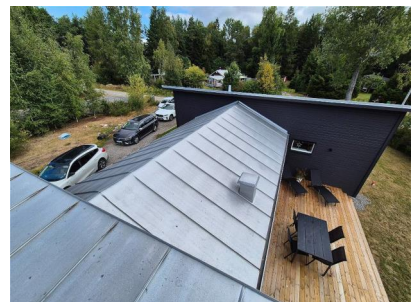
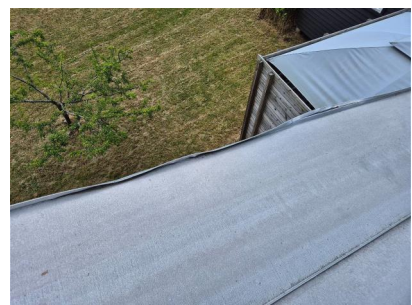
### Utvändigt / Tak

- Mindre skada noterades på vindskeivplåt. Uppkom enligt fastighetsägare när ett träd föll mot taket.
- Taket har av säkerhetsskäl besiktigats från mark och tak/takstege där takstege finns.

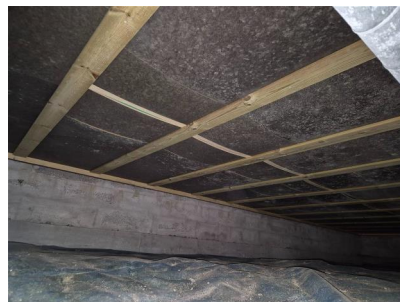
### Utvändigt / Krypgrund

- Kontroll av konstruktion utfördes genom okulär kontroll av och fuktkvotsmätning i blindbotten/bjälklag. Vid kontroll av konstruktion uppmättes fuktvärden kring kritisk fuktnivå för mikrobiell tillväxt.
- Mikrobiell påväxt förekommer på blindbottenskivor.
- En krypgrundsavfuktare finns installerad, dock ur drift.

Fuktkvoten uppmättes till 17 - 21 %. Risk för mikrobiell tillväxt föreligger om fuktkvoten överstiger 17 %.

De höga fuktvärdena och den mikrobiella påväxten innebär att grundens klimat under delar av året är för fuktigt, vilket kan leda till rötskador etc. i konstruktionen. För att undvika detta så måste krypgrundens klimat bli torrare, förslagsvis genom sorptionsavfuktare.

Läs Anticimex faktablad om uteluftsventilerade krypgrunder för tips och råd.

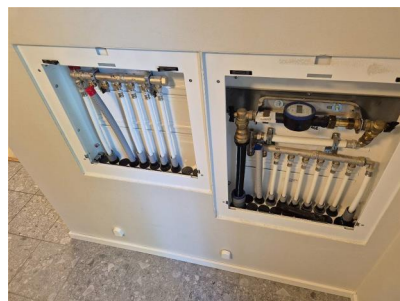
### Entréplan / Allmänt

Indikations-/Skvallerrör till fördelningskåp för tappvatten mynnar ut i Entréhall och Passage.

Enligt gällande branschregler skall ledning för läckageindikering till tappvatten mynna i rum med vattentätt golv. Läckageindikering för värmesystem får mynna i rum utan tätskikt.

Detta medför risk för fuktskador.

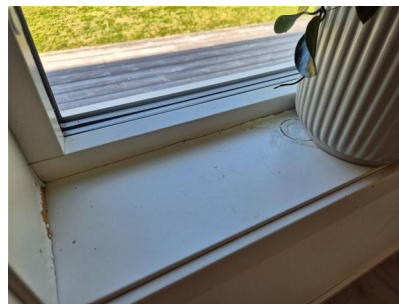
### Entréplan / Vardagsrum

Formförändringar förekommer på fönsterbräda.

Dessa uppkom enligt fastighetsägare p.g.a. kondens innan ventilationssystemet var i bruk. Bedöms ej ha lett till bakomliggande skador.
