# Besiktningsprotokoll

Anticimex Försäkringsbesiktning i samarbete med Fastighetsbyrån

| Fastighetsadress:<br>Södra Promenaden 88 | |

| Besiktningsdatum:<br>2026-08-24 | Protokollnummer:<br>69881642 |

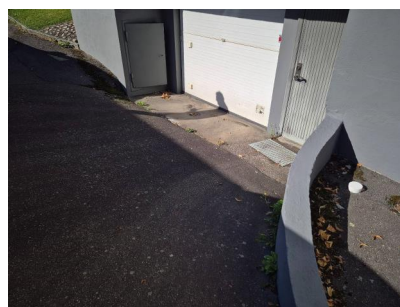
Asfalten lutar mot garaget.

Detta kan innebära en ökad fuktbelastning mot källaren/grunden vilket i sin tur kan orsaka fuktskador.

Enligt fastighetsägaren har det vid kraftigt regn kommit in i garaget, ej övriga ytor.

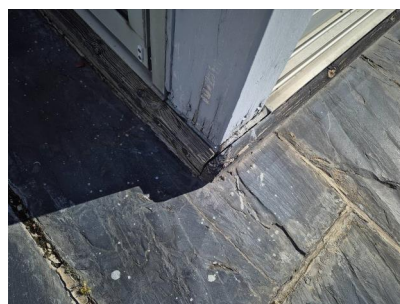
Träkonstruktioner är i behov av målning/underhåll.

Träkonstruktioner där målningsbehov finns riskerar att få fukt- och rötskador på grund av sämre vattenavvisande förmåga.

För att öka livslängden på träkonstruktioner rekommenderas målning och underhåll.

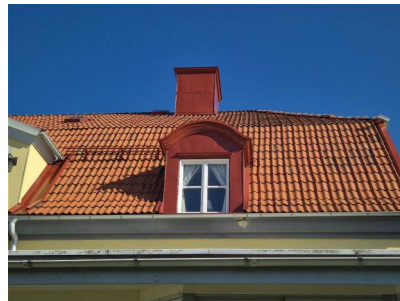
Putssläpp noteras lokalt i takfot ovan uterum.

Kontakt med en fackman rekommenderas för vidare kontroll och åtgärd.

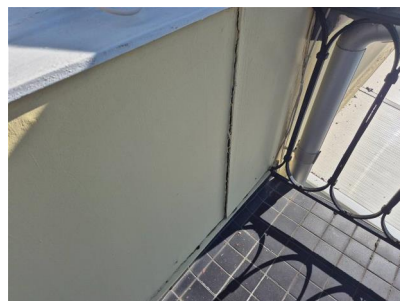
Fasaden (fasadskiva) har otätheter lokalt vid balkongen.

Otätheterna medför en ökad risk för att fukt tränger in bakom fasaden vilket i sin tur kan orsaka fuktskador.

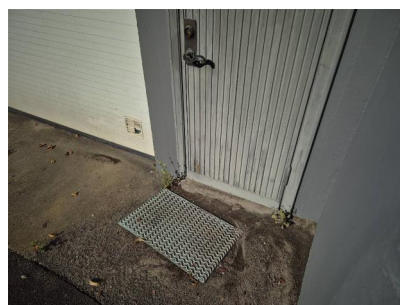
Källardörr är i behov av målning/underhåll.

Dörrar där målningsbehov finns riskerar att få fukt- och rötskador på grund av sämre vattenavvisande förmåga.

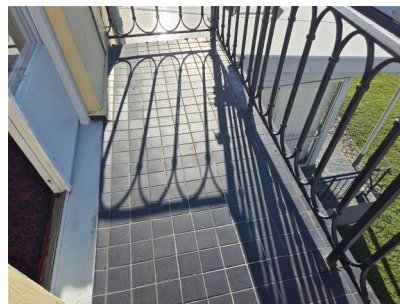
Bomljud (luft mellan materialskikt) hördes vid knackning på klinkerplattor.

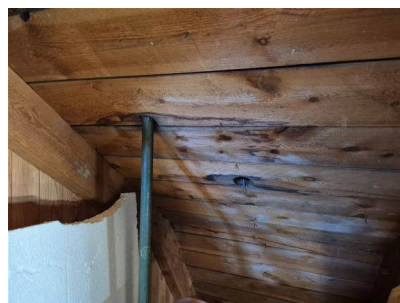
Fuktgenomslag noteras vid genomföring till expansionskärlet.  
Fuktindikering utan anmärkning vid besiktningstillfället.

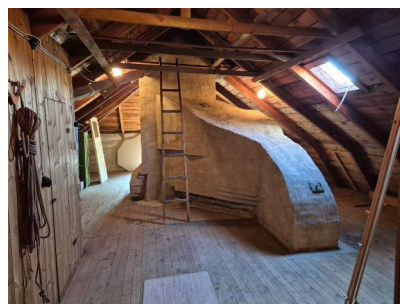
Vid kontroll av vinden uppmättes fuktvärden under kritisk fuktnivå för mikrobiell tillväxt och en normal lukt upplevdes.

Fuktkvoten i underlagstak/takbjälkar uppmättes till 8%.  
Risk för mikrobiell påväxt föreligger om fuktkvoten överstiger 17%.

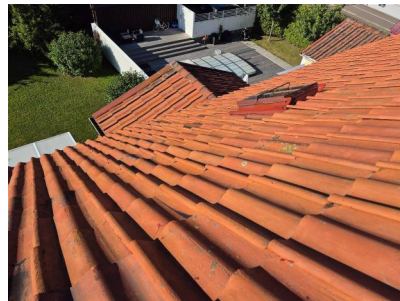
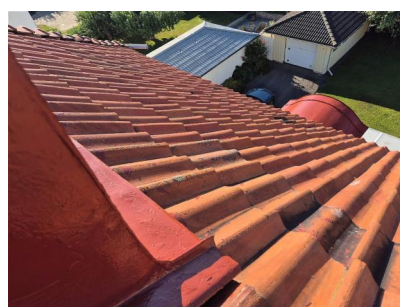
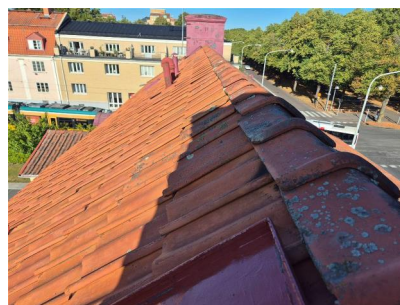
Yttertaket är äldre.

Takpannor, plåtdetaljer och underlagspapp har enligt vår bedömning en begränsad livslängd. Eftersom husets taktäckning är äldre har det ett minskat motstånd mot vatteninträngning. Detta i sin tur kan leda till fuktskador på träläkt och vidare ner i underliggande konstruktioner.

Taket besiktades från takluckan och från mark.

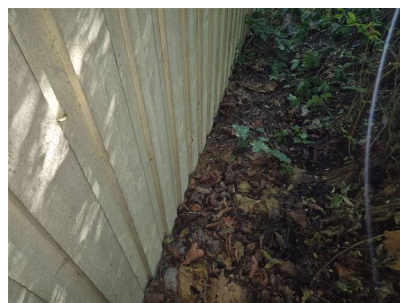
Avståndet mellan fasadbeklädnaden och marken är inte tillräckligt.

Eftersom fasadbeklädnaden avslutas för nära/i mark finns risk för att fukt från marken sugas upp i fasadpanelens nederkant. Detta kan orsaka fuktrelaterade skador i fasadbeklädnaden och bakomliggande konstruktioner.

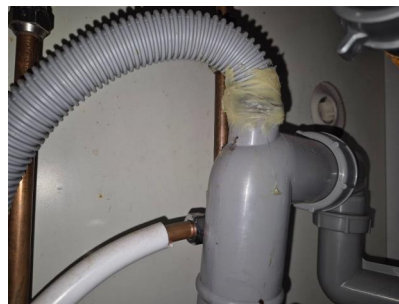
Fuktskydd finns ej i diskbänksskåp och under kyl/frys.

Utan fuktskydd är det svårt att upptäcka läckage från rörledningar. Vatten kan då tränga in i omkringliggande konstruktioner och orsaka fuktskador.

Avloppslang är bristfälligt fastsatt med silikon på vattenlåset.

För att upptäcka eventuella läckage, installera ett fuktskydd.

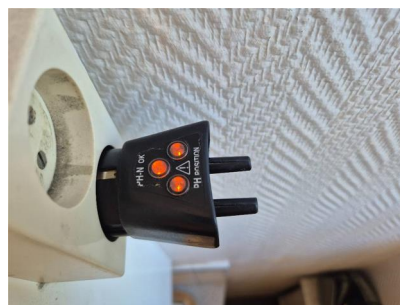
Funktionskontroll av jordade eluttag.

Vid stickprovskontroll av jordade eluttag noterades felkoppling.

Kontakta en elektriker för kontroll och åtgärd.

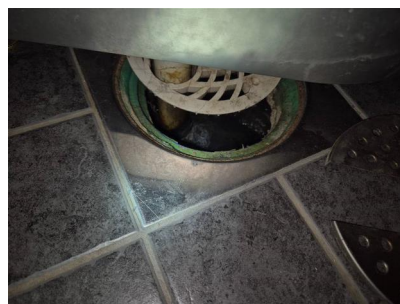
Golvbrunnen av gjutjärn är inte utbytt i samband med renovering.

Risk finns att det nya tätskiktet inte har kunnat anslutas till golvbrunnen på ett riktigt sätt, vilket kan leda till fuktskador i omkringliggande konstruktioner.

Risk finns även att golvbrunnen kan rosta sönder.

- Rör genomföringar finns i golv.

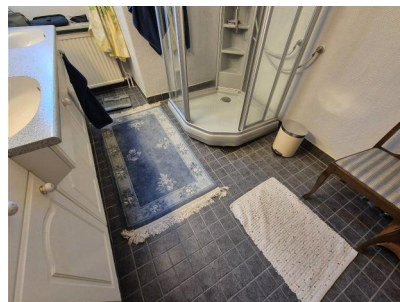
Normala fuktvärden indikerades mot klinker/kakel.

En viss fukt tränger alltid in bakom kakel/klinker via fogarna, detta är helt normalt och innebär inte att tätskiktet/ våtrumsisoleringen under kaklet/klinkern är bristfälligt eller ur funktion.

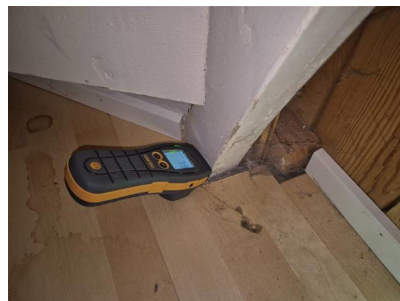
Trädetaljer i kontakt med betonggolv och källarvägg.

Trädetaljer (trösklar, innervägg mm) kan via kapillärkraft bli fuktiga vilket kan leda till fuktskador. Vid misstanke om detta bör dessa delar bytas ut.

Vid fuktkontroll i nederkant vangstycke i trappförrådet uppmättes fuktkvoten till 8%.

Risk för mikrobiell påväxt föreligger om fuktkvoten överstiger 17%.

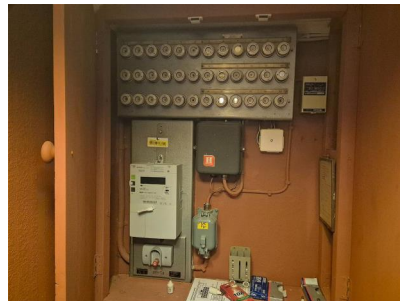
Jordfelsbrytare finns ej.

Det finns inget krav att hus byggda före år 2000 ska ha jordfelsbrytare. Jordfelsbrytaren minskar dock risken för personskador och brand orsakade av elanläggningen.

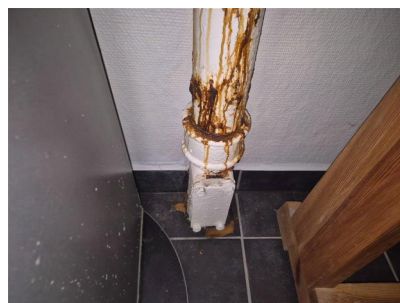
Rost och läckage noteras på avloppsrör.

Vi rekommenderar att en rörmokare kontaktas för att kontroll och åtgärd.

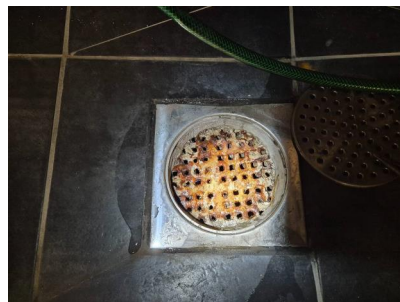
Golvbrunnen har ej besiktat på grund av att galler ej gick att ta upp pga. fix.

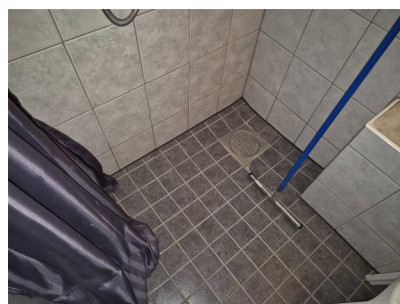
Golvbrunnen är placerad för nära vägg.

Det finns risk att tätskiktet inte har kunnat anslutas på rätt sätt, vilket kan leda till fuktskador.
