**Fastighetsuppgifter**

Olsnäs 1:60

Olsnäsvägen 53

| Uppdragsnummer | P6015 |

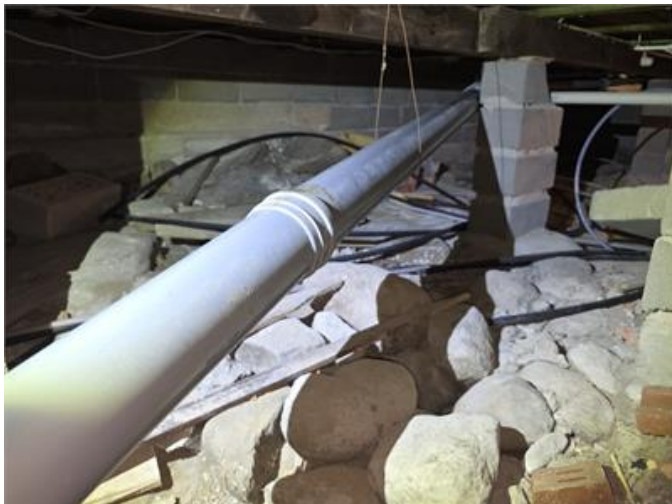
| Besiktningsresultat | | | | | |
|---|---|---|---|---|---|
| Krypgrund/grovkällare | | | x | | Krypgrunder är generellt ansett som riskkonstruktion för fuktskador.<br>Rötskyddsbehandlat virke förekommer i konstruktionen.<br>Fuktvärden över gränsvärde uppmättes i bjälklaget.<br>Avloppsrör upphängda bristfälligt samt oisolerade vattenrör i utrymmet.<br>Se kommentar/riskanalys samt bilaga "Kontroll av konstruktion". |

Krypgrund: Bristfälligt upphängda avloppsrör.,

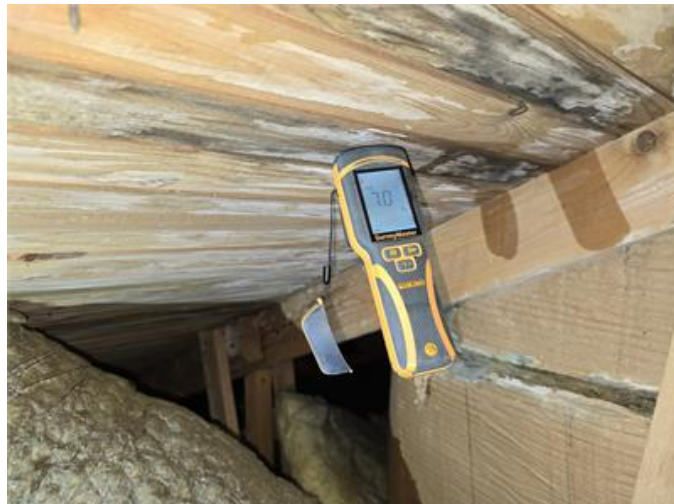
| Besiktningsresultat | | | | | |
|---|---|---|---|---|---|
| | | x | | | Fuktanvisningar/missfärgningar förekommer på underlagstak, torrt vid besiktning, håll under uppsikt.<br>Råspont hänger ner lokalt vid murstock.<br>Besiktad från landgång. |

Nockvind: Fuktanvisningar i underlagstak vid murstock, torrt vid besiktning.

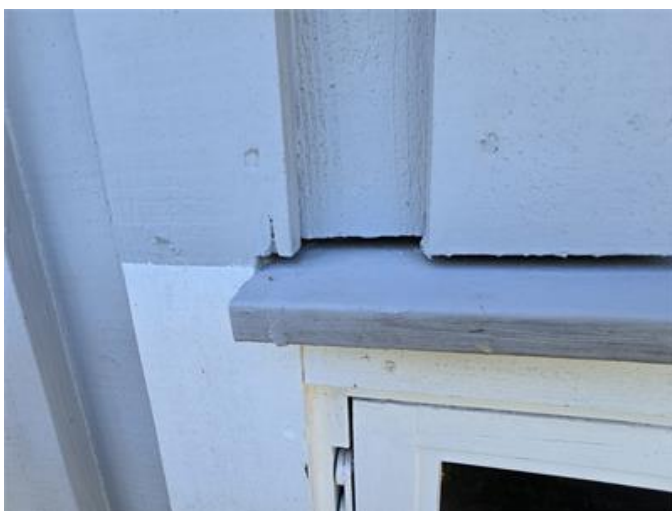
| Besiktningsresultat | | | | | |
|---|---|---|---|---|---|
| Fönster | | x | | | Äldre isolerkassetter.<br>Överbleck på gavelfönster utförda utan gaveluppvik, mindre otätheter noteras.<br>Se kommentar/riskanalys. |

Fönster: Överbleck utan gaveluppvik, otätheter noteras.

Fönster med isolerkassetter kan med tiden tappa sin täthet och ge upphov till missfärgningar mellan fönsterrutorna. Fönster av aktuell typ förväntas ha en livslängd på ca 25-30 år. Ingen missfärgning noterades vid besiktningstillfället. När det finns otätheter vid fönster eller i fasaden innebär det risk för att fukt/vatten kan orsaka fuktelaterade skador i bakomliggande konstruktion.

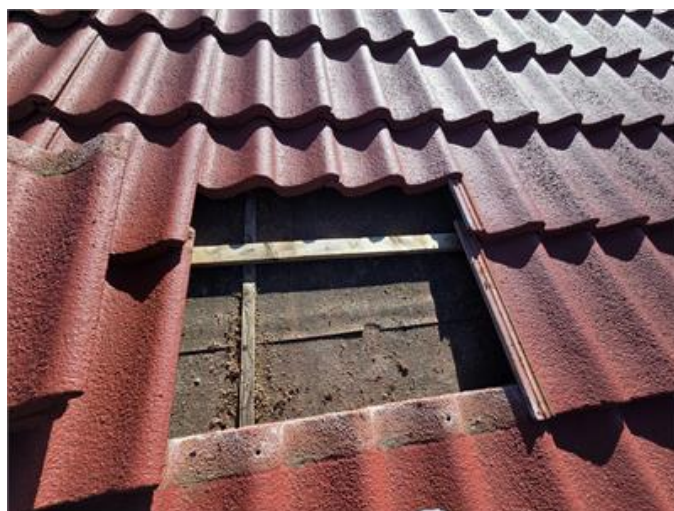
| Besiktningsresultat | | | | | |
|---|---|---|---|---|---|
| Tak | | | x | | Äldre och uppnått sin tekniska livslängd på 35-40 år.<br>Underlagspappen är spröd.<br>Takfotsplåt finns ej, nedersta pannan ligger direkt på papp.<br>Se kommentar/riskanalys. |

Tak: Stickprovskontroll under pannor, underlagspappen något spröd. Tunna ströläkt.

När underlagspappen är äldre kan sprickor förekomma, risk finns att fukt som kommer in under pannorna orsakar fuktelaterade skador i underliggande konstruktioner. Det är därmed extra viktigt att löpande kontrollera att takpannorna är hela och ligger rätt. Då takfotsplåt inte finns och pannorna ligger an mot takpappen innebär det risk att den skavs sönder, vilket i förlängningen kan orsaka fuktelaterade skador nedre delen av takkonstruktionen.

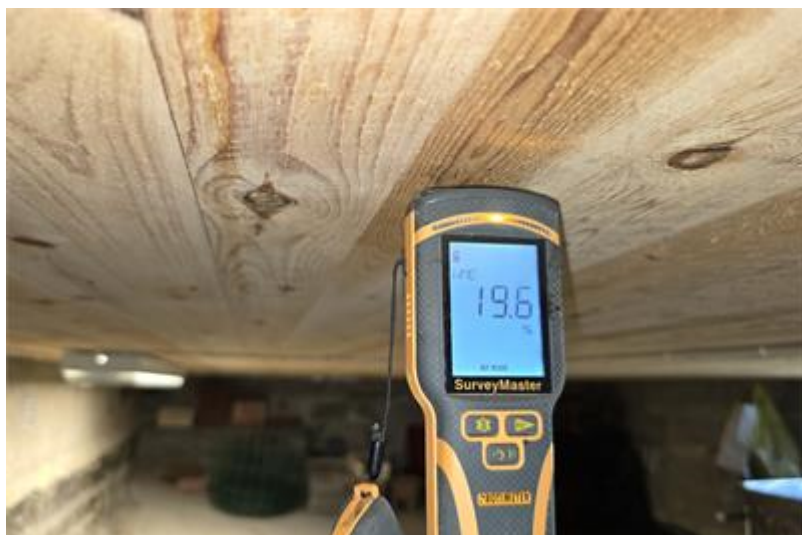
Rötskyddsbehandlat virke förekommer i konstruktionen.  
Fuktvärden över gränsvärde uppmättes i bjälklaget.  
Avloppsrör upphängda bristfälligt, isolerade vattenrör i utrymmet.

Kontroll av konstruktionen utfördes genom stickprovsmässig fuktmätning i syll, bärlinor och golvreglar.

Fuktvärden över gränsvärde för mikrobiell tillväxt uppmättes.  
Fuktkvoten i uppmättes till 18-20%.  
Risk för mikrobiell tillväxt föreligger vid en fuktkvot på 17% och rötskador >28%.

Krypgrunder är generellt ansett som en riskkonstruktion för fuktskador. På grund av förhöjd fuktstatus, dels orsakad av fuktvandring från marken och dels orsakad av uteluft som släpps in i grunden (främst under den varma tiden av året), kan fuktskador/mikrobiell tillväxt med negativ inverkan på såväl byggnaden som inomhusmiljön uppstå. Det rekommenderas fackman kontaktas för vidare kontroll av omfattningen av noterade brister och utförande av lämplig åtgärd. Vanligt är att installation av krypgrundsavfuktare (adsorptionsavfuktare) rekommenderas i kombination med eventuella andra åtgärder.
