**Fastighetsuppgifter**

Fastighetsbeteckning  
Timmermannen 1  
Adress  
Matrosgatan 2  
61934 Trosa

| Uppdragsnummer | A37901 |
| Besiktningsdatum | 2026-08-25 |

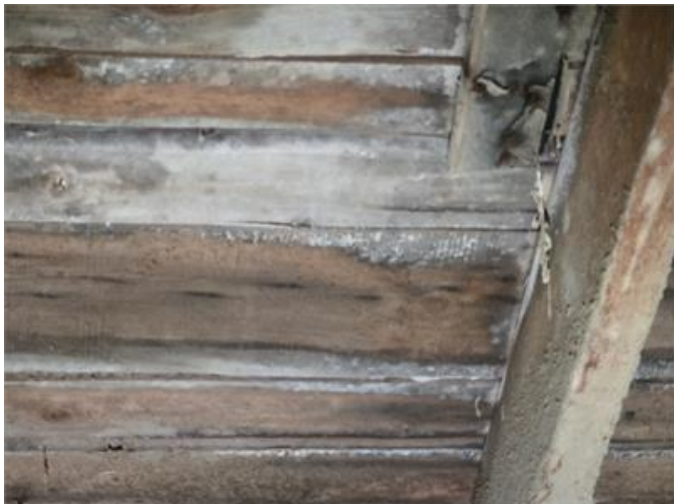
| Besiktningsresultat | | | | | |
|---|---|---|---|---|---|
| Vind | | X | | | - Mikrobiell påväxt samt missfärgningar förekommer på underlagstakets undersida, se kommentar/riskanalys.<br>- Besiktat från lucka, landgång saknas.<br>- Se bilder. |

Mikrobiell påväxt förekommer på yttertaket insida. Orsak samt omfattning bör fastställas och åtgärdas i erforderlig omfattning, se även info på protokollets näst sista sida, pos. 3.

Mikrobiell påväxt på underlagstak

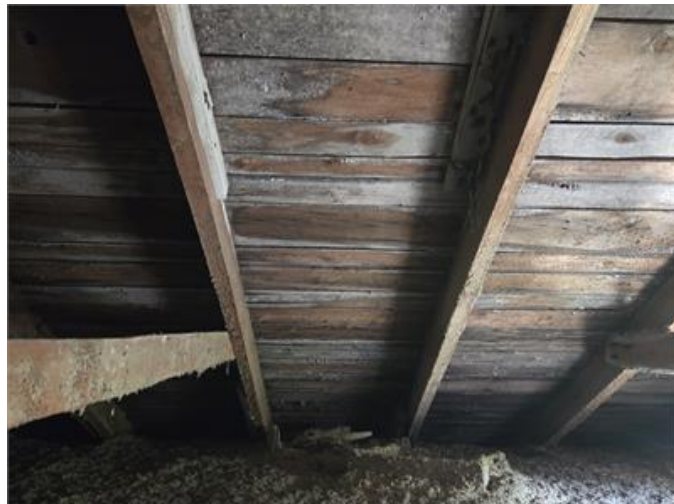
Mikrobiell påväxt på underlagstak

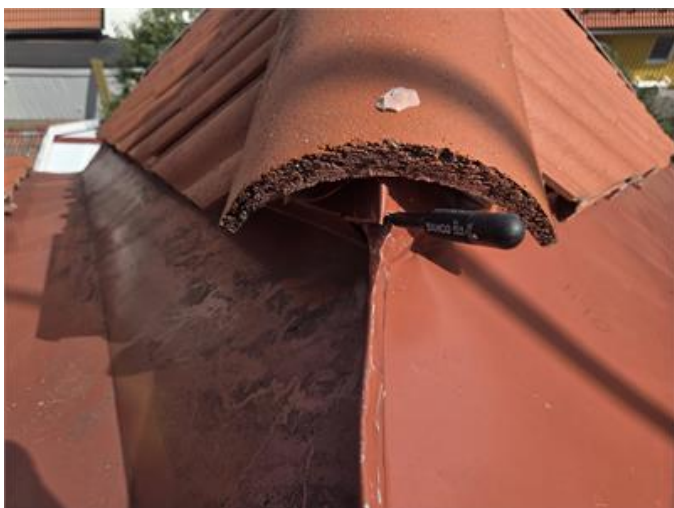
| Besiktningsresultat | | | | | |
|---|---|---|---|---|---|
| Tak | | X | | | - Besiktat från takstege.<br>- Otäthet noterades på rännalsplåt. Se bild.<br>- En takpanna med justeringsbehov noterades.<br>- Takpannorna bedöms inte vara fastsatta enligt gällande anvisningar. |

Otät rännäl.
