# Besiktningsprotokoll

Anticimex Försäkringsbesiktning i samarbete med Fastighetsbyrån

| Fastighetsadress:<br>Hasselkullegatan 119 | |

| Besiktningsdatum:<br>2026-08-24 | Protokollnummer:<br>69884134 |

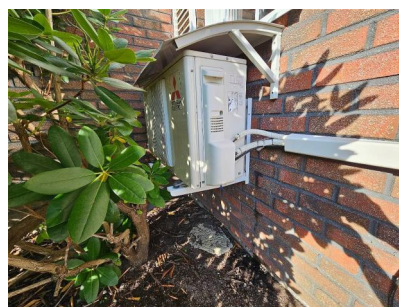
#### Utvändigt / Sockel

Kondensvatten från luftvärmepumpens utedel leds inte bort från husgrunden.

Fuktuppsug finns på sockeln.

Noterade brister medför ökad risk för att fukt/vatten tränger in i anslutande konstruktioner, vilket i sin tur kan leda till fuktrelaterade skador.

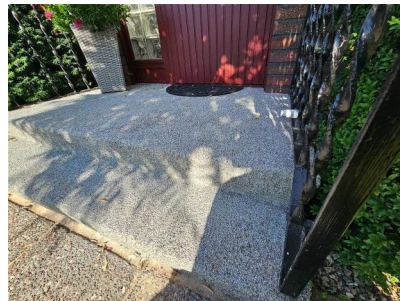
### Utvändigt / Entrétrapp

Trappan lutar mot huset.

Eftersom trappan lutar mot huset finns risk att vatten tränger in i anslutande konstruktioner vilket i sin tur kan leda till fuktrelaterade skador.

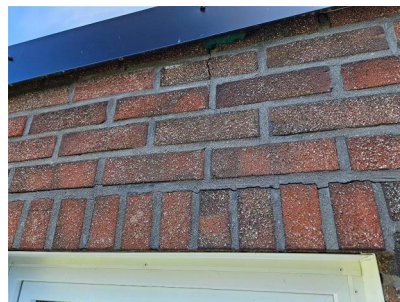
### Utvändigt / Fasad

Lokalt har tegelfasaden sprickor pga. rostangripen armering ovan fönster och dörr sydvästra gaveln (groventrè).

När armering rostar utvidgas den kraftigt vilket kan orsaka fogsläpp och sprickbildning i tegelfasader.

Detta kan i sin tur leda till fuktskador i bakomliggande konstruktioner.

Rekommenderas att fackman/murare kontaktas för kontroll/åtgärder.

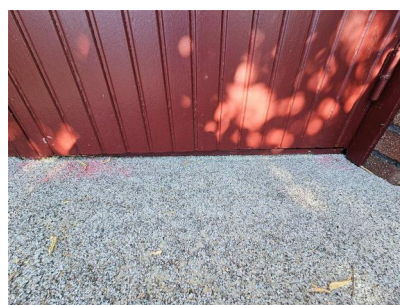
### Utvändigt / Dörrar

Tröskelbleck saknas under entrédörr.

Noterad brist kan medföra att det finns risk för att fukt/vatten kan rinna in och orsaka fuktskador på tröskel och/eller i kringliggande vägg och bjälklag.

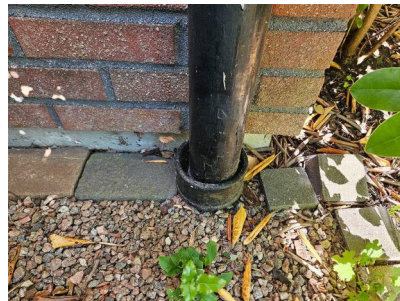
### Utvändigt / Hängrännor / Stuprör

Moderna lövsilar finns inte.

Enklare variant med nät i övergång hängränna finns, vilket kan innebära risk att det blir stopp i dagvattenledningen.

För att hindra stopp i dagvattenledningar rekommenderas komplettering av moderna lövsilar.

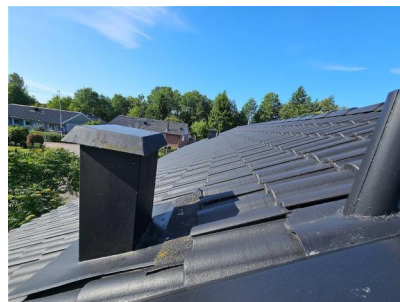
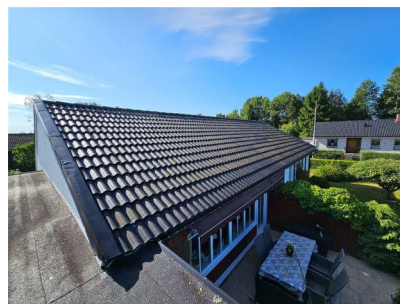
### Utvändigt / Tak

Äldre plåtdetaljer på yttertaket är inte utbytta i samband med takrenoveringen.

Detta kan leda till fuktskador i bakomliggande konstruktioner.

Tak är ojämnt och buktigt.

Dessa bedöms vara av "normal" åldersrelaterade karaktär och inte ha lett till bakomliggande skador.

Kontakta en plåtslagare för kontroll och åtgärd.

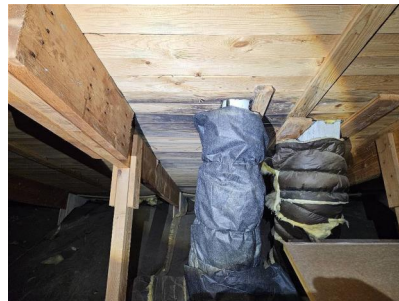
### Utvändigt / Vind

Underlagstaket har äldre fuktfläckar.

Noterade fuktfläckar uppstod innan takomläggningen.

Vid kontroll av vinden uppmättes fuktvärden under kritisk fuktnivå för mikrobiell tillväxt och en normal lukt upplevdes.

Fuktkvoten i underlagstak/takbjälkar uppmättes till 8 %.

Risk för mikrobiell tillväxt föreligger om fuktkvoten överstiger 17%.

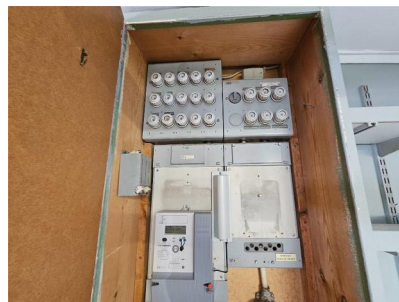
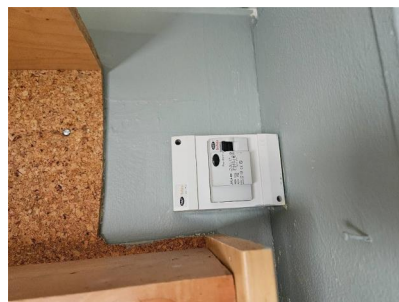
### Hela huset / Allmänt

Jordfelsbrytare finns inte installerad i den äldre elanläggningen.

Huset är ombyggt/renoverat efter 2000 och jordfelsbrytare finns installerad till golvvärme.

Gruppförteckning över elcentralen saknas.

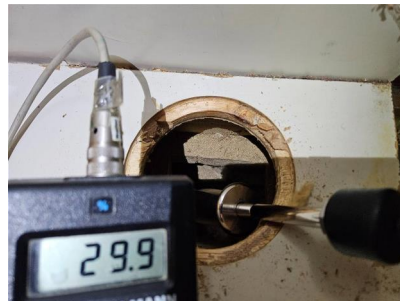
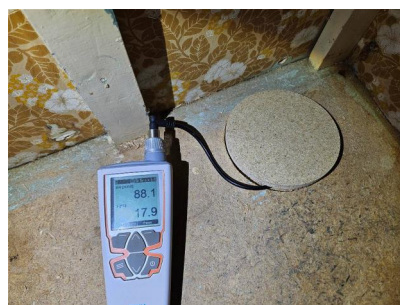
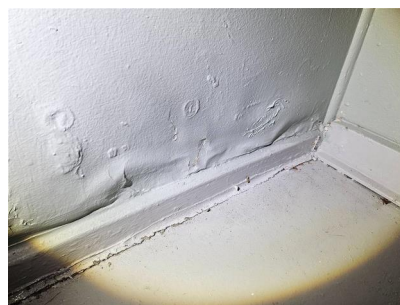
### Entréplan / Allmänt

Grundläggningen består av en betongplatta på mark utan underliggande isolering och med ett uppreglat isolerat golv dikt an betongen.

Kontroll av konstruktion utfördes via provhål golv i hall/klädförvaring, svale/matförråd och vägg garage. Där även tydligt fuktuppsug längs väggskena finns.

Där uppmättes fuktvärden över kritisk nivå för mikrobiell tillväxt och mikrobiell lukt upplevdes i uttaget material (golvspånskiva, isolering).

Fuktkvoten uppmättes till över 28 % och den relativa fuktigheten till 88 %.

Det finns risk för mikrobiell tillväxt om den relativa fuktigheten (RF) i den omgivande luften är över 75 %. I furuvirke motsvarar det en fuktkvot (FK) på 17 %.

Dessa konstruktioner får ofta skador på grund av naturlig fuktvandring.

Ofta är golvkonstruktioner (uppreglade) från dessa årtionden (60/70-talet) fuktpåverkade, vilket kunde påvisas vid kontroll av konstruktion i detta hus då ett förhöjt fuktklimat uppmättes. Detta bör sikt åtgärdas via en fördjupad undersökning (som gäller hela entréplanet med ekonomidelar) för att minska riskerna att en ogynnsam inomhusmiljö inte ska uppstå.

Fördjupad undersökning/vidare teknisk utredning syfte är ta fram omfattning och orsak till de avvikande fuktvärden och lukt som noterades vid kontroll av konstruktion. För att kunna påvisa vilka motåtgärder som är lämpligast att införa.

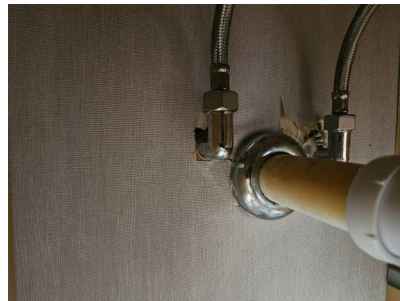
### Entréplan / Toalett

Väggbeklädnaden har mindre otätheter vid rörgenomföringar under tvättställ.

De otäta rörgenomföringarna i väggbeklädnaden medför att vatten kan tränga ner i bakomliggande konstruktioner med fuktskador som följd. Detta kan i sin tur leda till mikrobiella skador (angrepp av mikroorganismer).

Kan med fördel tätas med silikon och stossetter.

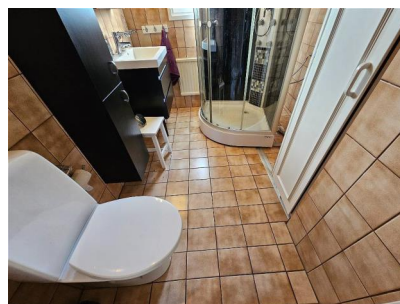
### Entréplan / Dusch / Toalett

Våtutrymmet har äldre yt-/tätskikt och utförande.

Ursprunglig plastmatta finns under klinkerplattorna.  
Golvfall är bristfälligt utanför dusch (anpassat för tidigare badkar).  
Golvbrunnen är inte utbytt i samband med renovering.

Eftersom funktionen, som innebär att ytskiktet/tätskiktet ska vara vattentätt, kan vara nedsatt finns en ökad risk att vatten tränger igenom ytskiktet/tätskiktet med vattenskador i omkringliggande konstruktioner som följd.

Dock har "riskerna" minskats då duschkabin har installerats istället för tidigare badkar och öppen duschzon. Varvid det rekommenderas att duschkabin fortsätts att brukas tills en planerad helrenovering utförs av utrymmet med hjälp av behörig fackman våtrum.

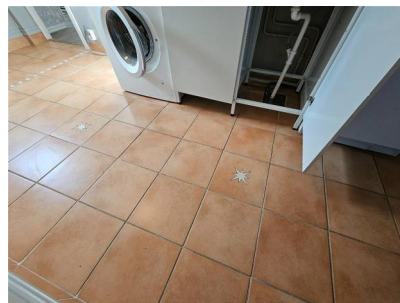
### Entréplan / Tvättstuga / Groventré

Tvättutrymmet har begynnade äldre tätskikt och utförande.

Golvfall är bristfälligt till golvbrunn.

Brunnsmanschett sticker ut under klämring (felaktigt skuren).

Eftersom funktionen, som innebär att ytskiktet/tätskiktet ska vara vattentätt, kan vara nedsatt finns en ökad risk att vatten tränger igenom ytskiktet/tätskiktet med vattenskador i omkringliggande konstruktioner som följd.
