# Besiktningsprotokoll

Anticimex Försäkringsbesiktning i samarbete med Fastighetsbyrån

| Fastighetsadress:<br>Grubbens Väg 30 | |

| Besiktningsdatum:<br>2026-08-20 | Protokollnummer:<br>69868638 |

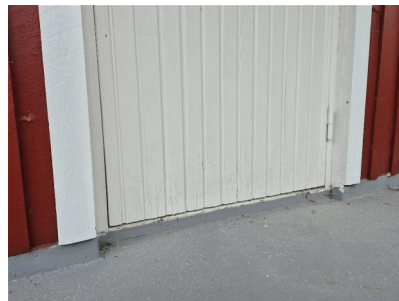
Tröskelbleck saknas under dörr.

Avsaknad av tröskelbleck medför att det finns risk för att vatten kan rinna in och orsaka fuktskador på tröskel och/eller i kringliggande vägg och bjälklag.

Dörr är i behov av målning/underhåll.

Dörrar där målningsbehov finns riskerar att få fukt- och rötskador på grund av sämre vattenavvisande förmåga.

För att öka livslängden på dörr rekommenderas målning och underhåll.

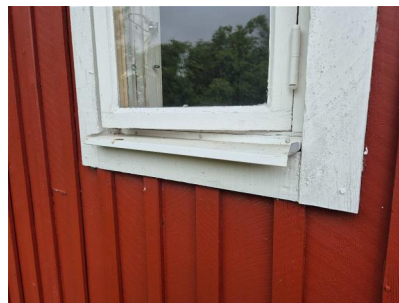
Fönster är i begynnande behov av målning/underhåll, gäller ej utbyta.

Fönsterbågar och fönsterkarmar där målningsbehov finns riskerar att få fukt- och rötskador på grund av sämre vattenavvisande förmåga.

För att öka livslängden på fönster rekommenderas målning och underhåll.

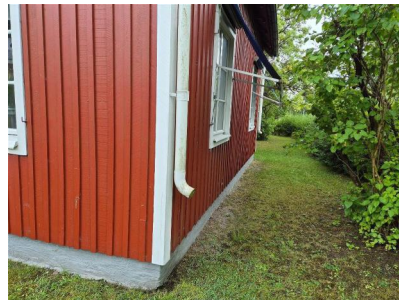
Stuprör avslutas nära husliv.

Stuprör som avslutas intill husliv (ovan mark) kan medföra en ökad fuktbelastning på grundmur/sockel med fuktrelaterade skador som följd.

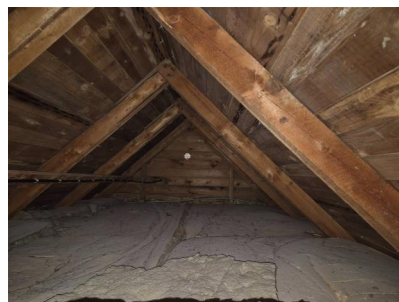
Vindsutrymmet saknar landgångar.

Vindsutrymmet kunde inte besiktas i sin helhet, endast från lucka då landgångar saknas.

Vid kontroll av vinden uppmättes fuktvärden under kritisk fuktnivå för mikrobiell tillväxt och en normal lukt upplevdes. Fuktkvoten i underlagstak/takbjälkar uppmättes till ca 7%.

Vi rekommenderar en kompletterande besiktning när landgång monterats.

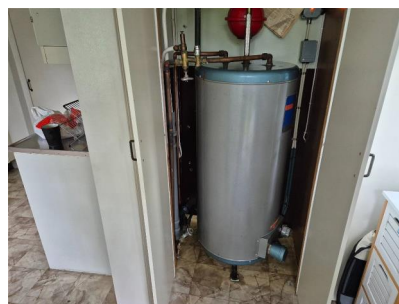
Varmvattenberedaren är olämpligt placerad.

När varmvattenberedaren finns i ett utrymme utan tätskikt ökar risken för fuktrelaterade skador i omkringliggande konstruktioner vid ett läckage.

Fuktindikering i utrymmet gav inga förhöjda fuktindikationer.

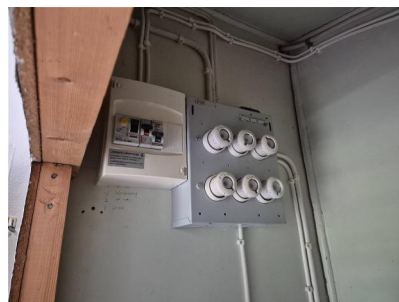
Jordfelsbrytare finns inte installerad i den äldre elanläggningen.

Badrummet är renoverat efter 2004 och jordfelsbrytare finns installerad till det utrymmet, ej till husets äldre elanläggning.

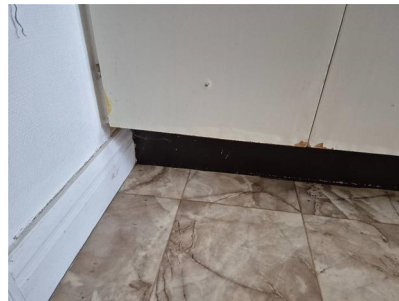
Vid fuktindikering i kök erhöles vissa förhöjda fuktindikationer framför diskbänkskåp. Förhöjda fuktindikationer behöver inte betyda att fuktskada finns men vi rekommenderar fördjupad undersökning för att klargöra om skada finns och eventuell orsak och omfattning.

Fuktindikering i utrymmet gav förhöjda fuktindikationer utanför diskbänksskåp.

Förhöjda fuktindikationer behöver inte betyda att fuktskada finns men vi rekommenderar en fördjupad undersökning för att bedöma orsak och omfattning av de förhöjda fuktindikationerna.

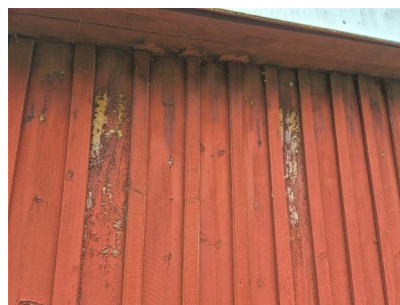
Fasadpanelen är i visst behov av målning/underhåll.

Fasadbeklädnad och träkonstruktioner där målningsbehov finns riskerar att få fukt- och rötskador på grund av sämre vattenavvisande förmåga. För att öka livslängden på fasadbeklädnaden rekommenderas målning och underhåll.

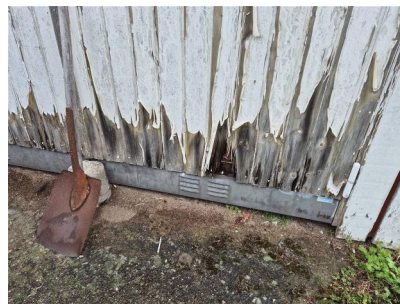
Dörr är rötskadad.

De upptäckta skadorna kan bero på olika saker, exempelvis bristfälligt underhåll, målning, skruvar och beslag etc.

Vi rekommenderar målning/underhåll samt byte av skadade delar.

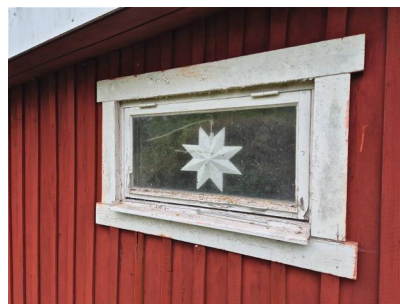
Fönster är i behov av målning/underhåll.

Fönsterbågar och fönsterkarmar där målningsbehov finns riskerar att få fukt- och rötskador på grund av sämre vattenavvisande förmåga.

För att öka livslängden på fönster rekommenderas målning och underhåll.

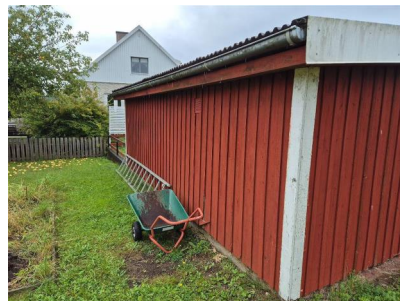
Stuprör saknas.

Eftersom stuprör saknas utsätts fasaden och grunden för ökad fuktbelastning, vilket i sin tur kan leda till fuktskador i bakomliggande konstruktioner.

Montera stuprör.

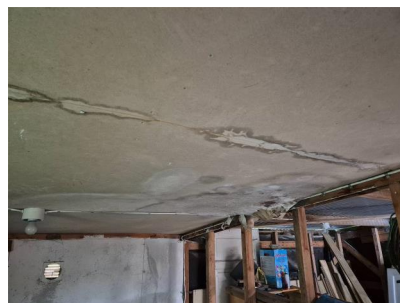
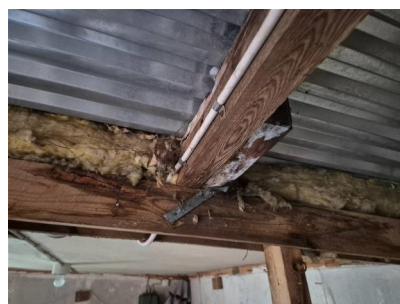
- Skada finns i innertak från tidigare takläckage som nu är åtgärdat utifrån. Skadade delar i innertaket är ej utbytta. Läckage berodde på otäthet runt takspik som rest sig.

Taket har fuktskador.

De synliga fuktfläckarna tyder på att vatten har runnit in på grund av otätheter.

Vid fuktindikering erhöles förhöjda fuktindikationer.

Vi rekommenderar en fördjupad undersökning för att bedöma orsak och omfattning.
