# Besiktningsprotokoll

Anticimex Försäkringsbesiktning i samarbete med Fastighetsbyrån

| Fastighetsadress:<br>Torvvägen 16 | |

| Besiktningsdatum:<br>2026-08-25 | Protokollnummer:<br>69892316 |

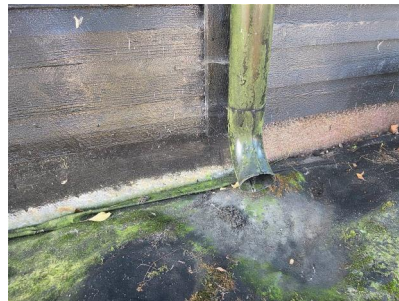
Stuprör är inte anslutet till markledning.

Stuprör som inte är anslutet till markledning kan medföra en ökad fuktbelastning på grundmur/sockel som i sin tur kan leda till fuktrelaterade skador.

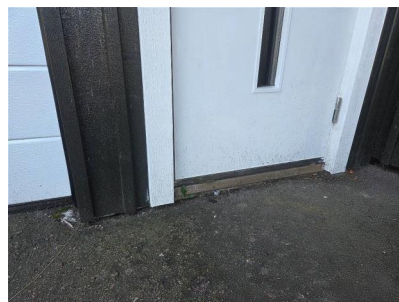
Taktäckningen av plåt är inte anpassad till taklutningen. Plåttaket ovan förrådsdelen har rostangrepp.

Risk finns för läckage med fuktskador som följd.

Tröskelbleck saknas under garagets ytterdörrar. Garageporten är inte helt tät mot asfalten.

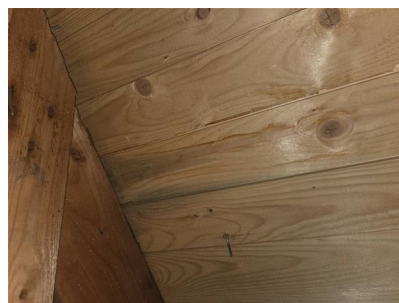
Underlagstaket har äldre fuktfläckar.

Noterade fuktfläckar uppstod innan takomläggningen.

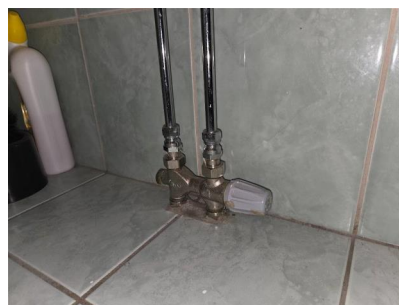
Rör genomföringar finns i golvet till handdukstorken som sitter nära golv-/väggvinkeln.

Golvbrunnen av gjutjärn är inte utbytt i samband med renoveringen och är inte placerad i nivå med tätskiktet.

Rör genomföringarna i väggen under handfatet är inte vinkelräta.

Bristerna medför att vatten kan tränga in i omkringliggande konstruktioner med fuktrelaterade skador som möjlig följd.

Vid fuktindikering som utfördes i utrymmet noterades inga onormalt förhöjda fuktindikationer.

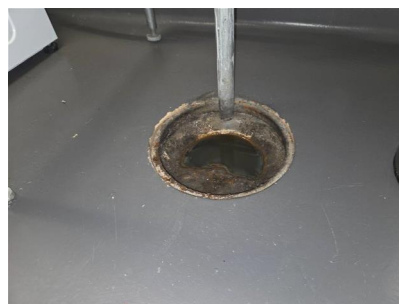
Ytskiktet är äldre.

Golvattan har släppt lokalt från underlaget och otätheter noterades i skarvar.

Rör genomföringen till inkommande vatten är placerad i golv-/väggvinkeln.

Tätskikt saknas på klacken under värmepumpen.

Golvbrunnen består av en äldre gjutjärnsbrunn.

Det finns inget uppvik på golvets plastmatta mot intilliggande utrymme.

Bristerna medför en ökad risk för att fuktrelaterade skador kan uppstå i omkringliggande konstruktioner.

Vid fuktindikering som utfördes i utrymmet noterades inga onormalt förhöjda fuktindikationer.
