Fastighetsbeteckning  
Diabasen 29  
Adress  
Storvretsvägen 72  
14754 Tumba

| Uppdragsnummer | A37907 |
| Besiktningsdatum | 2026-08-25 |
| Besiktningsföretag | OBM Byggnadsmiljö AB |

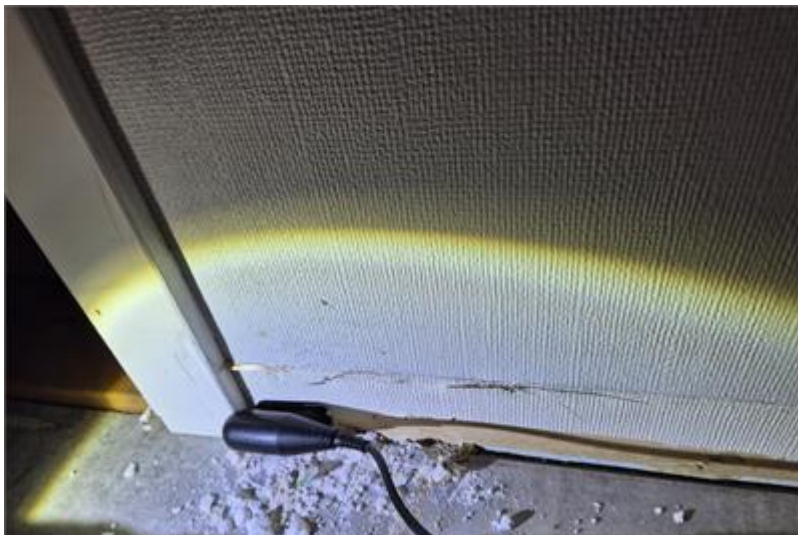
Byggnadsdel                      Innerväggssyll  
Konstruktionsdel  
Konstruktionsuppbyggnad

Det kritiska gränsvärdet för mikrobiell tillväxt brukar anges till ca 15-17% fuktkvot (FK).

FK uppmättes till 8%.

Notera att stickprovsmässig undersökning är utförd samt att mätvärden normalt sett kan variera över årstiderna. För att säkert fastställa konstruktionens kondition och fuktstatus måste en mer omfattande undersökning utföras.
