# Besiktningsprotokoll

Anticimex Försäkringsbesiktning i samarbete med Fastighetsbyrån

| Fastighetsadress:<br>Österhöjdsvägen 17 | |

| Besiktningsdatum:<br>2026-08-24 | Protokollnummer:<br>69882093 |

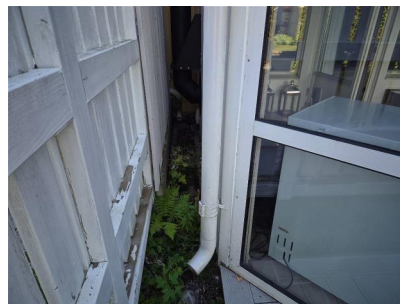
-Vissa stuprör är inte anslutet till markledning.

Stuprör som inte är anslutet till markledning kan medföra en ökad fuktbelastning på grundmur/sockel som i sin tur kan leda till fuktrelaterade skador.

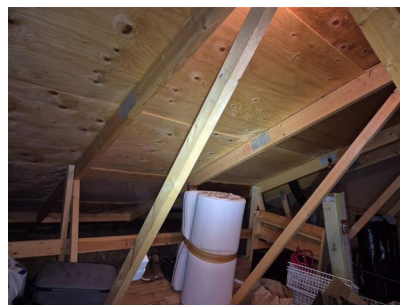
-Vid kontroll av vinden uppmättes fuktvärden under kritisk fuktnivå för mikrobiell tillväxt och en normal lukt upplevdes.

Fuktkvoten i takbjälkar uppmättes till 8%Fk.

Översiktsbild vind.

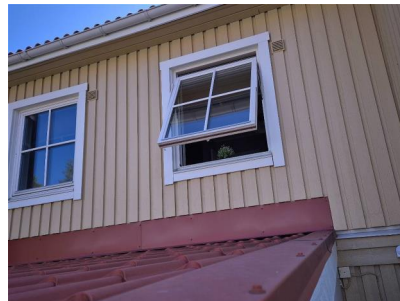
-Ståndplåt mellan uterummets tak och fasaden överlappas ej av fasaden.

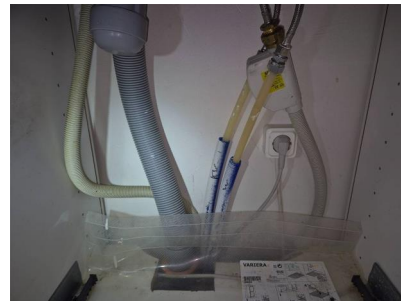
- Diskbänksskåpets fuktskydd är bristfälligt monterat, vattenledningar är placerade bakom fuktskyddet.
- Fuktskydd saknas under diskmaskin.
- Fuktskydd saknas under kyl/frys.
- Diskmaskinens avloppsslang saknar upphängningsbygel.
- Ej klamrade vattenledningar i diskbänksskåp.

Bristfälligt monterade fuktskydd och avsaknad av dessa kan innebära att eventuella läckage inte upptäcks i tid. Vilket kan leda till fuktrelaterade skador i omkringliggande konstruktioner.

Avsaknad av upphängningsbygel kan innebära en ökad risk för brott på avloppsslangen.

Ej klamrade vattenledningar kan innebära en ökad risk för tex rörbrott med läckage som följd.

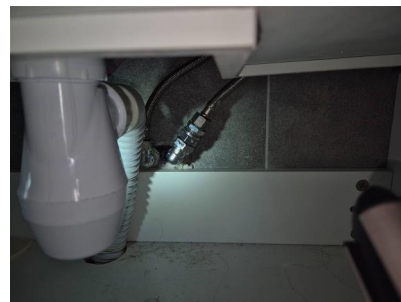
- Golvbrunnens tätskikt är felmonterat, sticker fram under klämring, gäller golvbrunn vid tvättmaskin.
- Golvbrunnens klämring är ej fullt bottnad i sitt rätta läge, gäller golvbrunn dusch.
- Rörgenomföringar i vägg under kommod saknar täckbrickor(se bild).

Eftersom funktionen, som innebär att ytskiktet/tätskiktet ska vara vattentätt, kan vara nedsatt finns en ökad risk att vatten tränger igenom ytskiktet/tätskiktet med vattenskador i omkringliggande konstruktioner som följd.

Fuktindikering i utrymmet gav inga förhöjda fuktindikationer.

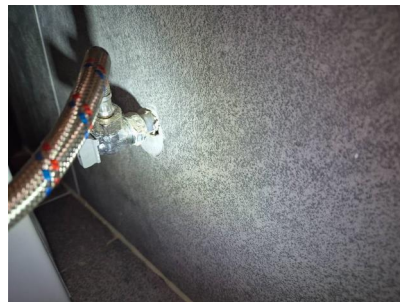
-Rör genomföring i vägg från wc saknar täckbricka.

Detta kan innebära att vatten från ett eventuellt läckage kan leta sig in i väggkonstruktionen med fuktrelaterade skador som följd.
