**Fastighetsuppgifter**

Landvetter 6:352

Starvägen 5

## Bilder och beskrivningar

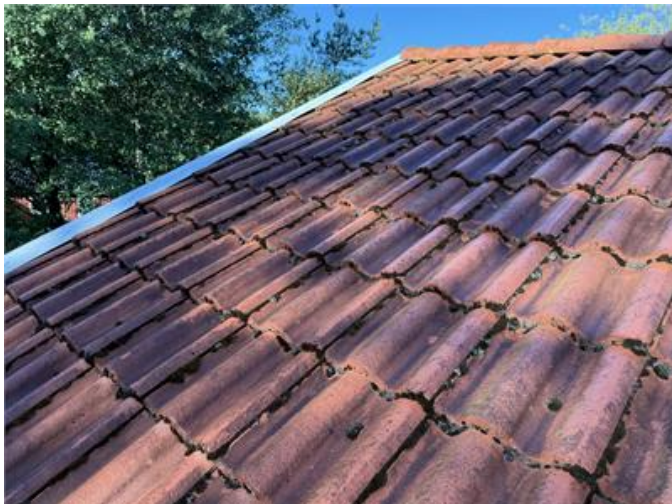
| Besiktningsresultat | | | | | |
|---|---|---|---|---|---|
| Yttertak: | | X | | | Det förekommer begynnande mosspåväxt på takpannor. Skorstensbeslag/ventilationshuvar är ej figurklippta efter takbeklädnaden vilket medför otätheter. Yttertaget är besiktigt från steg uppställd vid glidskydd invid takfot, taksteg samt mark. |

Översiktsbild yttertak med begynnande mosspåväxt

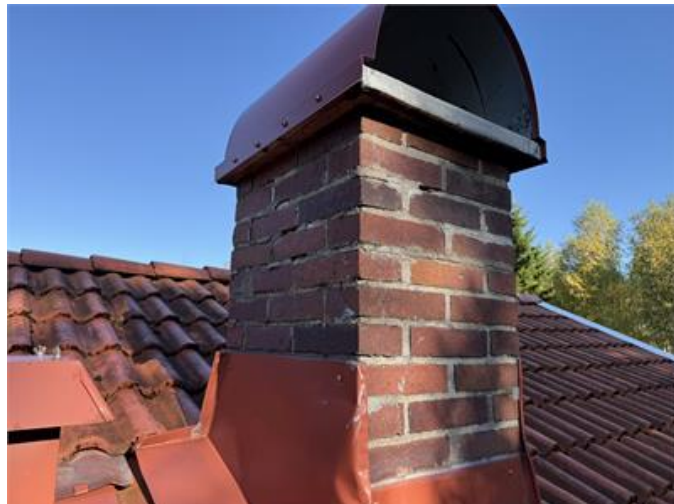
| Besiktningsresultat | | | | | |
|---|---|---|---|---|---|
| | | X | | | Lösa fogar noterades på skorsten. |

Översiktsbild skorsten med lösa fogar
