**Fastighetsuppgifter**

Visby Palissaden 12

Slottsterrassen 6

## Bilaga 1 för kontroll av valda konstruktioner

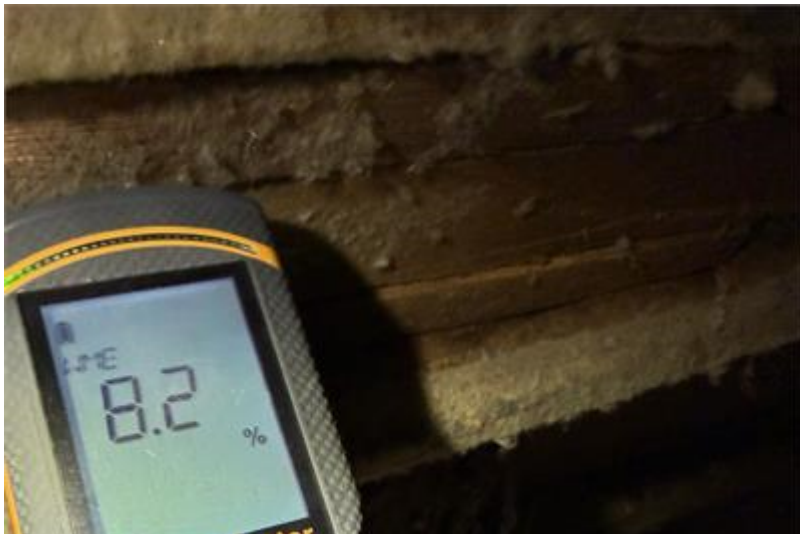
| Byggnadsdel | Vind |
| Konstruktionsdel | Takstol |

Det kritiska gränsvärdet för mikrobiell tillväxt brukar anges till ca 15-17% fuktkvot (FK). Notera att stickprovsmässig undersökning är utförd samt att mätvärden normalt sett kan variera över årstiderna. För att säkert fastställa konstruktionens kondition och fuktstatus måste en mer omfattande undersökning utföras.

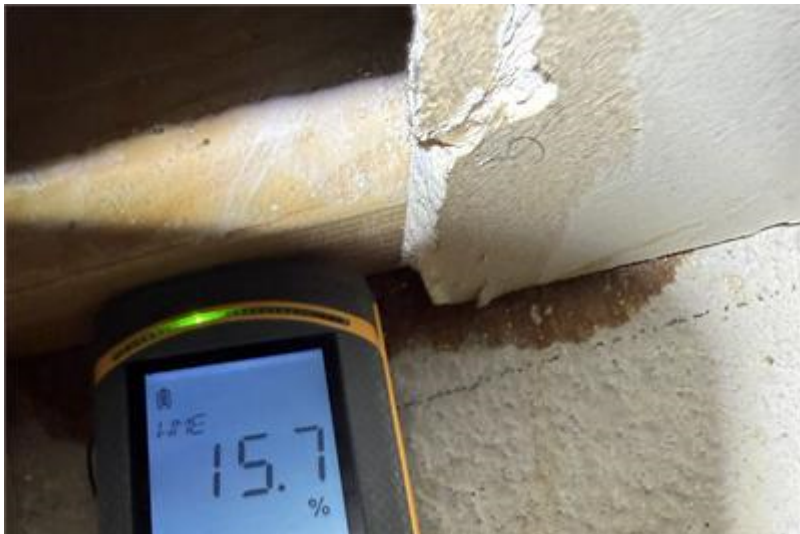
## Bilaga 2 för kontroll av valda konstruktioner

| Byggnadsdel | Uppreglatgolv |
| Konstruktionsdel | Regel mot betonggolv |

Det kritiska gränsvärdet för mikrobiell tillväxt brukar anges till ca 15-17% fuktkvot (FK). Notera att stickprovsmässig undersökning är utförd samt att mätvärden normalt sett kan variera över årstiderna. För att säkert fastställa konstruktionens kondition och fuktstatus måste en mer omfattande undersökning utföras.
