**Fastighetsuppgifter**

Lindholmen 15:13

Liljevägen 24

## Bilaga 1 för kontroll av valda konstruktioner

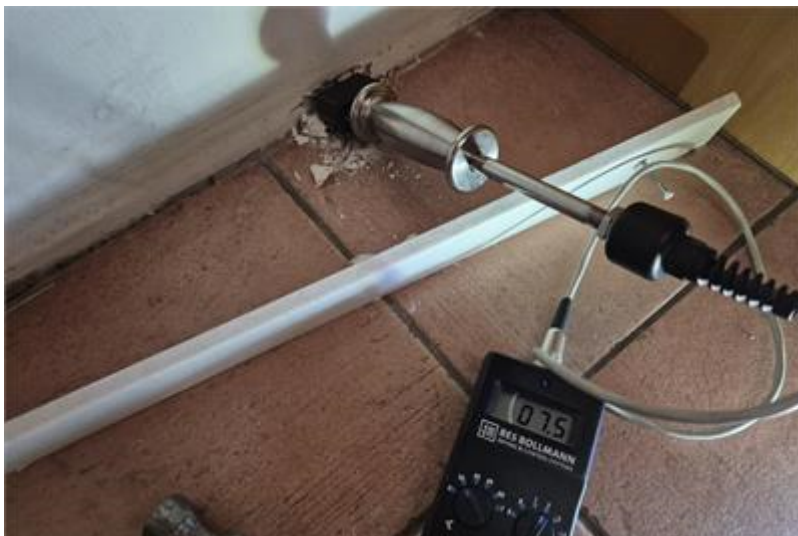
| Byggnadsdel | Entréplan golv/vägg |
| Konstruktionsdel | Flytande golv på betong |
| Konstruktionsuppbyggnad | Tunt flytande golv på betongplatta utan överliggande isolering, träregelväggstommar med gips, ångspärr, träreglar, syll, isolering. |

Fuktkvot mättes i ytterväggsyll till ca 8-9% FK

Det kritiska gränsvärdet för mikrobiell tillväxt brukar anges till ca 17% fuktkvot (FK).

Notera att stickprovsmässig undersökning är utförd samt att mätvärden normalt sett kan variera över årstiderna. För att säkert fastställa konstruktionens kondition och fuktstatus måste en mer omfattande undersökning utföras.
