# Besiktningsprotokoll

Anticimex Försäkringsbesiktning i samarbete med Fastighetsbyrån

| Fastighetsadress:<br>Tegefjällsvägen 51 | |

| Besiktningsdatum:<br>2026-08-18 | Protokollnummer:<br>69866976 |

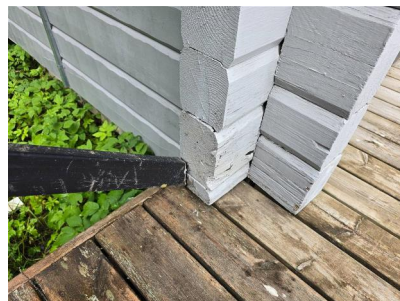
Timmerknoten mot altanräcket har rötskador.

Vi rekommenderar att timmerknoten byts ut.

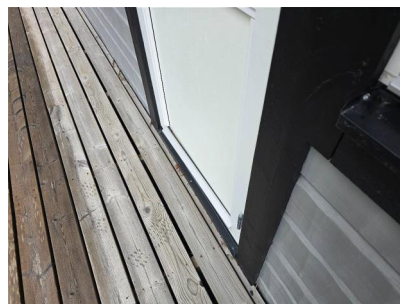
Plåtlisten på altandörren sitter löst.

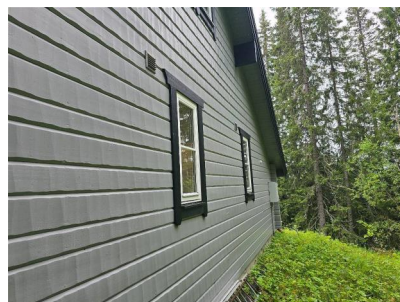
Överbleck saknas ovan fönster.

Avsaknad av bleck ovanför fönster medför en ökad risk för att vatten kan rinna in och orsaka fuktrelaterade skador i omkringliggande konstruktioner.

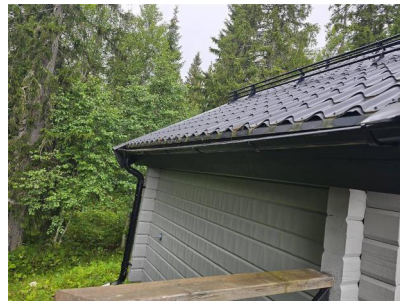
Hängränna lutar fel.

När hängrännor har en felaktig lutning (bakfall) medför det att regnvatten svämmar över vilket i sin tur kan leda till fuktskador på fasad och sockel.

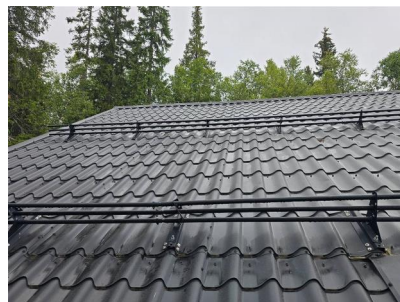
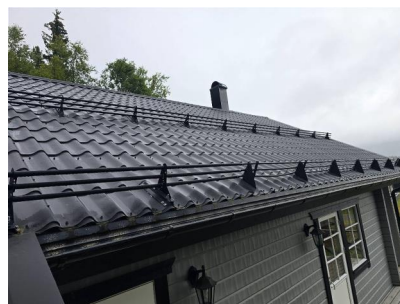
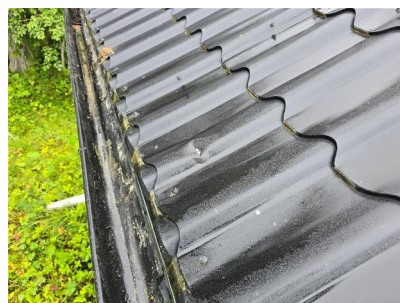
Bucklor förekommer på plåttaket framför allt i anslutning till snörasskyddens infästning. Vi rekommenderar att en takentreprenör kontaktas för bedömning av bucklorna och om det behövs utföras eventuella åtgärder.

- 2012 förvärvades fastigheten.
- Regelbunden kontroll av bucklorna på taket vid snörasskydden har utförts.

Plåttaket har bucklor. Framför allt vina fästena för snörasskydden.

Vi rekommenderar att en takentreprenör kontaktas för bedömning om det behöver utföras några åtgärder.

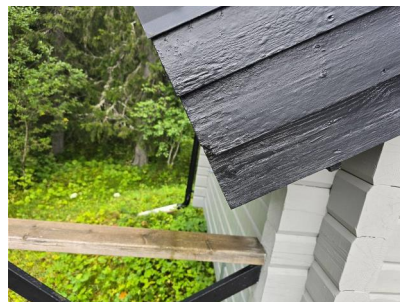
Rötskada noteras i vindskiva.

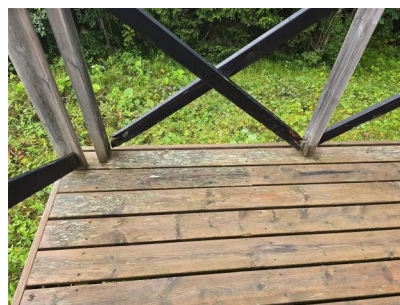
Rötskador finns i trädetaljerna på altanräcket.

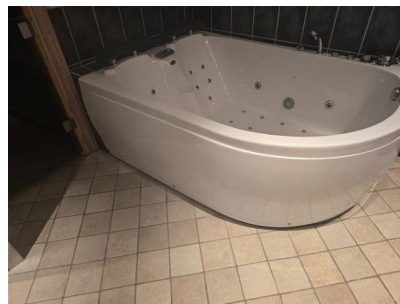
Golvbrunnen är inte besiktningsbar.

För att kunna kontrollera och bedöma golvbrunnen måste den vara tillgänglig och rengjord.

Vi rekommenderar en kompletterande besiktning när golvbrunnen är tillgänglig och rengjord.

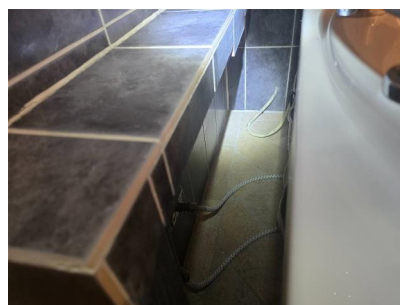
Rör genomföring finns i vägg.

Rör genomföringar i väggen medför en ökad risk för att vatten tränger in i omkringliggande konstruktioner och orsakar fuktskador.

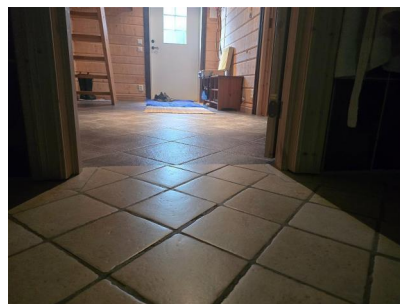
Tröskel saknas.

En avsaknaden av en tröskel medför risk att vatten tränger in i angränsande konstruktioner och rum vilket i sin tur kan leda till fuktrelaterade skador.

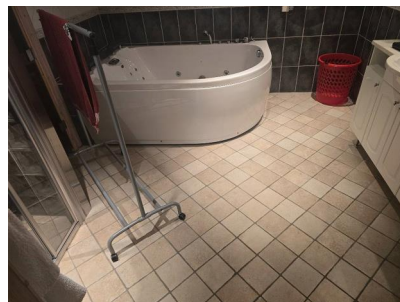
Golvlutning.

Golvfall mot golvbrunnen är bristfälligt utfört utanför dusch/badplats.

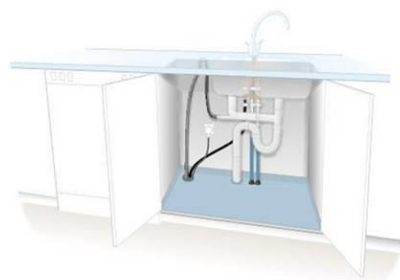
Fuktskydd saknas i diskbänkskåp.

För att upptäcka eventuella läckage, installera ett fuktskydd.

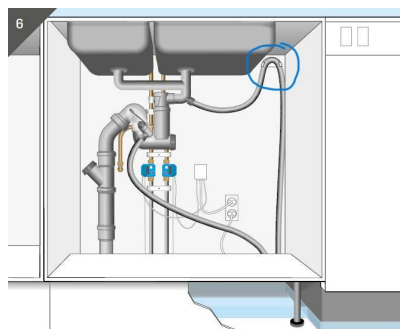
Upphängningsbygel saknas på avloppslang från diskmaskinen.

För att hindra brott på avloppsslang rekommenderas komplettering av upphängningsbygel.

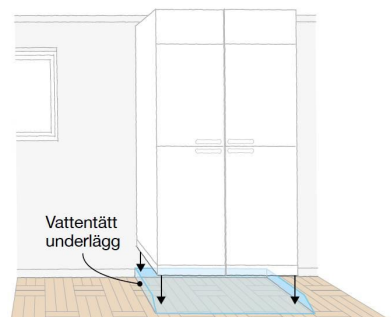
Fuktskydd saknas under kyl/frys.

För att upptäcka eventuella läckage, installera ett fuktskydd.

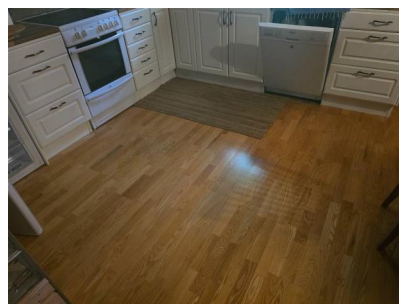
Fuktindikering i utrymmet gav inga förhöjda fuktindikationer.

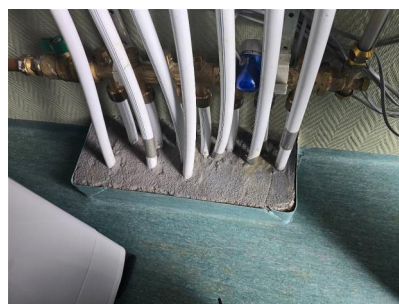
Golvbeläggningens uppvik på installationsklacken sitter delvis löst.

Vi rekommenderar att golvbeläggningens uppvik limmas fast.

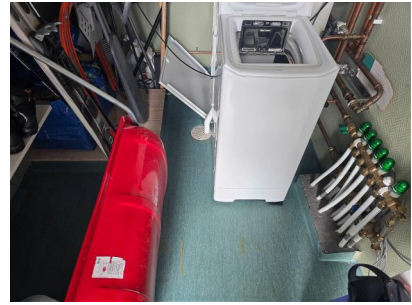
Fuktindikering i utrymmet gav inga förhöjda fuktindikationer.
