Lerum 13:32

Kring-Alles väg 48E

| Uppdragsnummer | O33468 |
| Besiktningsdatum | 2026-08-26 |

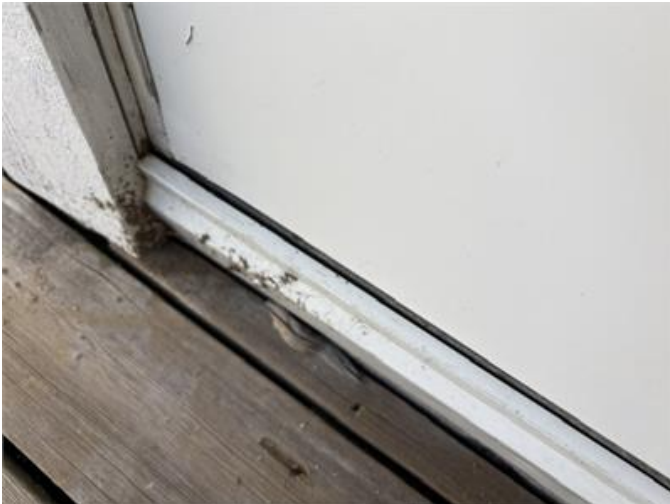
| Besiktningsresultat | | | | | |
|---|---|---|---|---|---|
| Fönster/Dörrar | | X | | | Vissa fönster/dörrar är i behov av målning/underhåll. Rötskada noterades i enstaka fönster. Otätheter/brister noterades vid/med vissa plåtdetaljer. Äldre isolerkassetter förekommer. Se kommentar/riskanalys. Bild 1 |

Bilden visar exempel på otätheter/brister vid/med plåtdetalj.

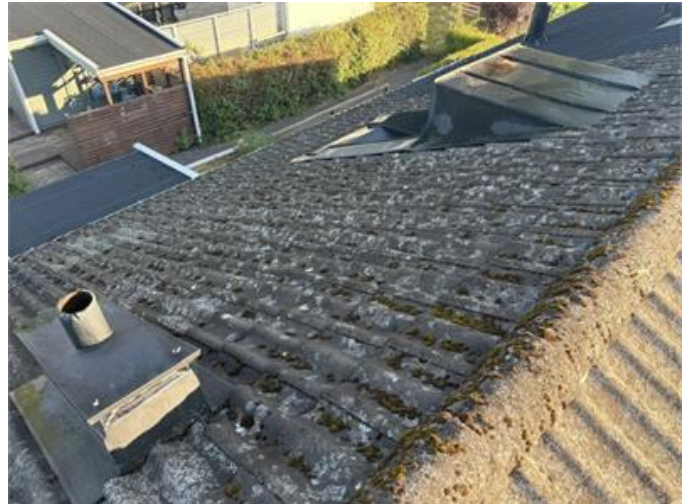
| Besiktningsresultat | | | | | |
|---|---|---|---|---|---|
| Tak/Hängrännor | | | X | | Taktäckningen samt hängrännor är av äldre standard/datum och bedöms vara i behov av renovering/utbyte. Underlagstaket består av träfiberskivor. Kontakta en fackman för vidare kontroll/åtgärd. Se kommentar/riskanalys. Bild 2 |

- Då taktäckningen är av äldre standard/datum och när brister förekommer kan det ha ett minskat motstånd mot vatteninträngning. Detta i sin tur kan leda till fuktskador som kan påverka byggnaden negativt.
- Då underlagstaket består av träfiberskivor finns risk att regn/fukt tränger in i skarvar vid ogynnsam väderlek med läckage på vindsutrymmet som följd. Detta kan påverka byggnaden negativt.

Bilden visar vy av tak.

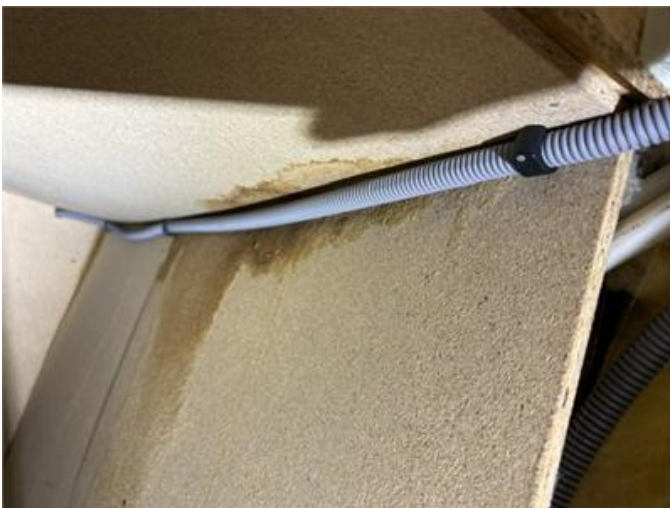
| Besiktningsresultat | | | | | |
|---|---|---|---|---|---|
| <b>Sidovindar</b> | | X | | | Enstaka missfärgningar noterades i ett av utrymmena (torra vid besiktningsstillfället). Det rekommenderas att detta hålls under uppsikt, skulle de öka i omfattning bör kontakt tas med en fackman för vidare kontroll/åtgärd. Bild 3 (Mkt lösöre förekom i ett av utrymmena, vilket begränsar möjligheten att besiktiga utrymmet). |

Bilden visar exempel på missfärgning (sidovind).

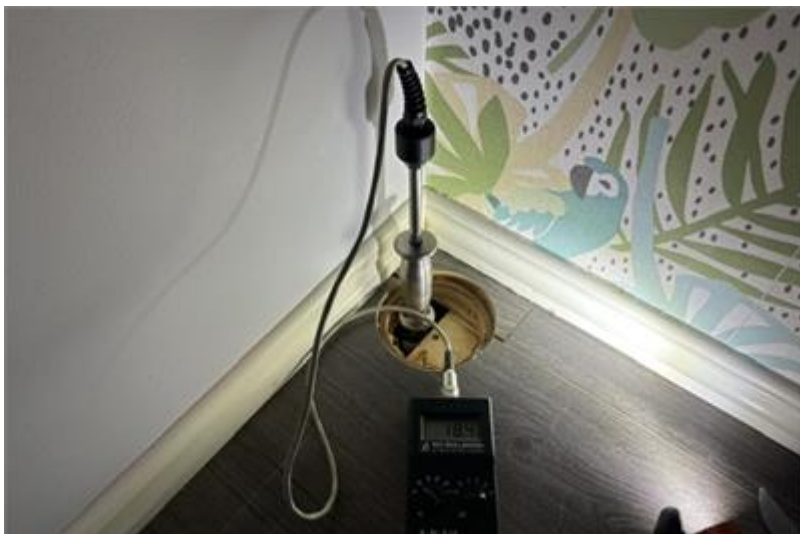
Det kritiska gränsvärdet för mikrobiell tillväxt är ca 17% fuktkvot i trä och för rötskador/svamp ca 28% fuktkvot i trä.

Vid kontroll av konstruktion mättes fuktkvoter stickprovvis i en ingjuten spikregel genom ett provhål i golvet i sovrum 1 till ca 18,4% fuktkvot. Träskyddsbehandlat material förekommer i konstruktionen. Inga avvikande lukter kunde kännas i byggnaden vid besiktningstillfället.

Det rekommenderas att denna besiktning kompletteras med en fördjupad undersökning för att utreda orsaken till samt omfattningen av de fuktrelaterade skadorna/bristerna.
