# Besiktningsprotokoll

Anticimex Försäkringsbesiktning i samarbete med Fastighetsbyrån

| Fastighetsadress:<br>Korsåsgatan 51 | |

| Besiktningsdatum:<br>2026-08-13 | Protokollnummer:<br>69801847 |

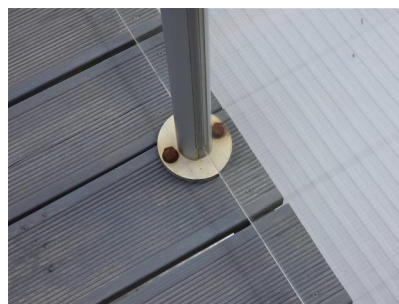
Rostiga infästningar finns.  
Det rekommenderas att hållas under uppsikt och eventuellt byta ut.

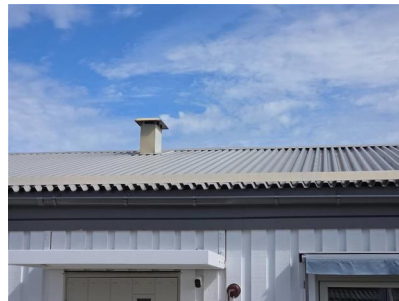
Hängrännor och stuprör ansvarar samfällighet för.

Pga. Säkerhet är yttertaket endast besiktat via mark. På det som kunde avsynas finns inget att anmärka på.

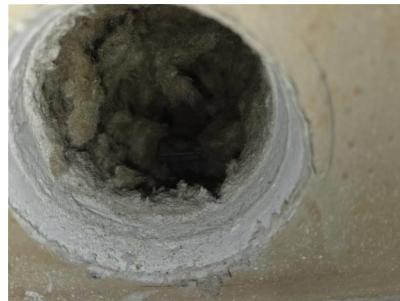
Uppbyggd vägg mot granne med plåtreklar, gipsskivor och mineralullsskiva. Övriga väggar med betong. Då det inte förekommer något trämaterial att mäta i så är det inte utförd någon fuktmätning.
