# Besiktningsprotokoll

Anticimex Försäkringsbesiktning i samarbete med Fastighetsbyrån

| Fastighetsadress:<br>Gillevägen 1 | |

| Besiktningsdatum:<br>2026-08-24 | Protokollnummer:<br>69894562 |

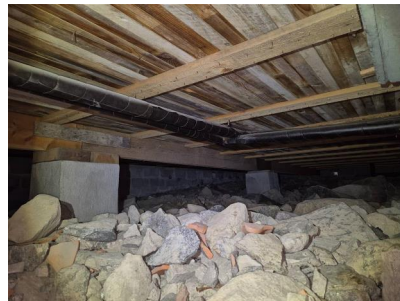
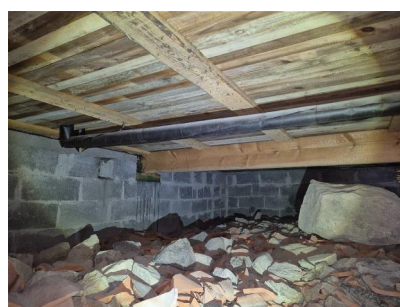
Vid kontroll av krypgrunden har fuktvärden under kritisk fuktnivå för mikrobiell tillväxt uppmätts. Ingen avvikande lukt känns i utrymmet, dock finns mikrobiell påväxt på bjälklagets undersida och träskyddsbehandlat virke finns i konstruktionen.

Den upptäckta mikrobiella påväxten på bjälklagets undersida indikerar att grunden under delar av året är så pass fuktig att mikroorganismer utvecklas. Detta kan i sin tur leda till rötskador i konstruktionen. För att undvika detta så måste krypgrundens klimat bli torrare. Vissa typer av träskyddsbehandlat virke riskerar om det utsätts för fukt avge en kemisk lukt, lukten kan även spridas till boendemiljön.

Fuktkvoten uppmättes till 14 % i blindbottenbrädor. Det finns risk för mikrobiell tillväxt om den relativa fuktigheten (RF) i den omgivande luften är över 75 %. I furuvirke motsvarar det en fuktkvot (FK) på 17 %.

Detta kan exempelvis göras genom installation av en krypgrundsavfuktare

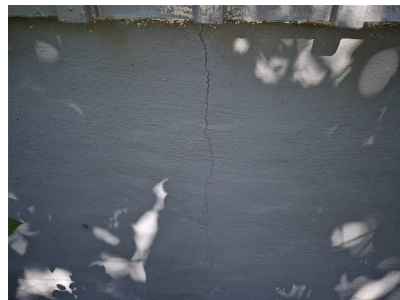
Sprickor finns i sockel.

Dessa bedöms inte ha lett till bakomliggande skador.

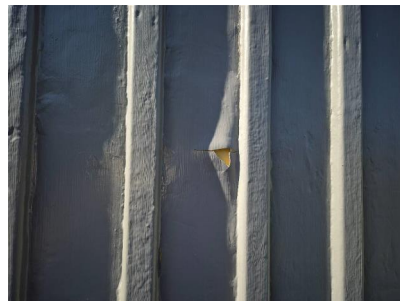
Fasaden har färgsläpp och bubblor.

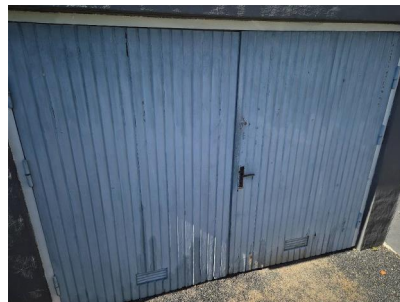
Garagedörrar är i behov av målning/underhåll.

Dörrar där målningsbehov finns riskerar att få fukt- och rötskador på grund av sämre vattenavvisande förmåga.

För att öka livslängden på dörr rekommenderas målning och underhåll.

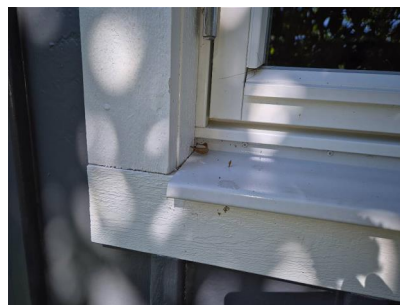
Enstaka fönsterbleck är otäta vid infästningar (Saknar uppvik).

Eftersom fönsterblecken är otäta finns risk att vatten rinner in i väggen vilket i sin tur kan leda till fuktskador i väggkonstruktionen.

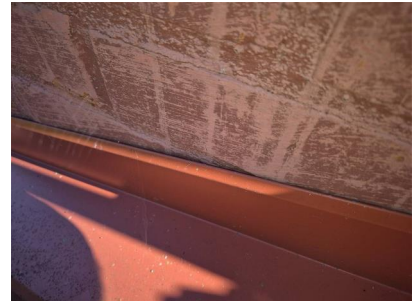
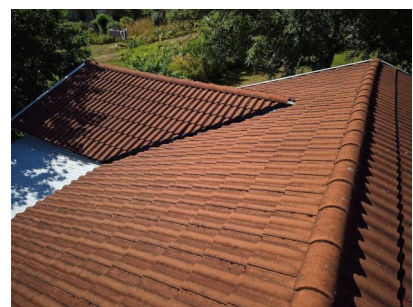
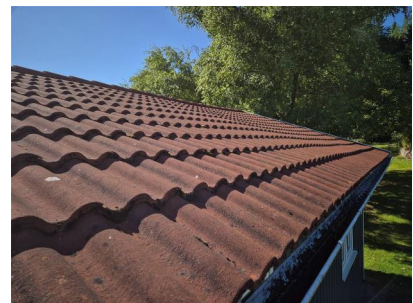
Fotplåtar ochnockbandstättning saknas.  
Mindre otätheter förekommer omkring skorstenen.  
Taket är ojämnt.

Detta innebär en ökad risk för läckage som kan leda till fuktskador i underliggande konstruktioner.

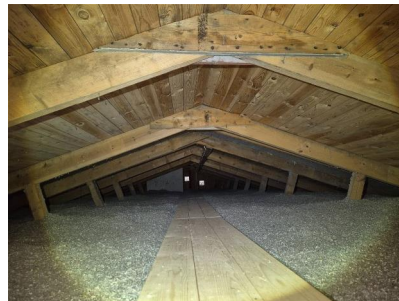
Vid kontroll av vinden har fuktvärden under kritisk fuktnivå för mikrobiell tillväxt uppmätts, dock finns mikrobiell påväxt på underlagstak.

Fuktkvoten i underlagstak/takbjälkar uppmättes till <6 %.

Den upptäckta mikrobiella påväxten på underlagstaket är ett tecken på att vinden har tillförts eller tillförs fukt inifrån bostaden. Observera att besiktning av bostadens ventilationssystem inte har ingått i uppdraget.

För att komma tillrätta med detta kan fuktillförseln inifrån bostaden behöva minskas. Det kan göras genom att ventilationen i bostaden förbättras samt att eventuella otätheter i vindsbjälklaget (tak-/väggvinklar, taklucka med mera) tätas. Läs Anticimex faktablad om ouppvärmda vindsutrymmen för tips och råd.

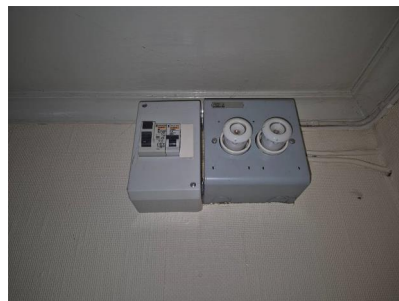
Gruppförteckning över elcentralen saknas.

"Gruppförteckning" är en lista som ska vara placerad vid elcentralen. Den visar vilka säkringar som är anslutna till vilka armaturer, vägguttag och apparater. Den är också till för att underlätta vid felsökning och elarbeten.

Kontakta en elektriker för att upprätta en gruppförteckning som placeras i närheten av elcentralen.

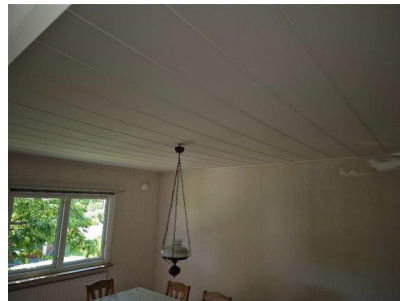
Innertaket bågnar.  
Rinnmärken efter ett tidigare läckage finns. Dessa fuktindikerades utan anmärkning.

En fortsatt undersökning rekommenderas för att konstatera orsak och omfattning samt åtgärdsförslag till det bågnade taket.

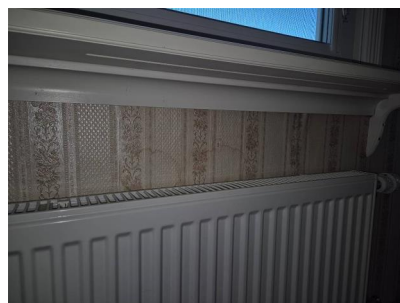
Rinnmärken finns på vägg under fönster.  
Fuktindikerades utan anmärkning.

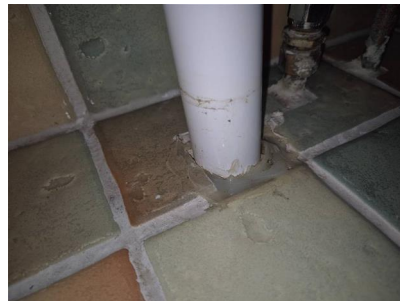
Avloppsstos (skarvning) ligger under klinkernivå.

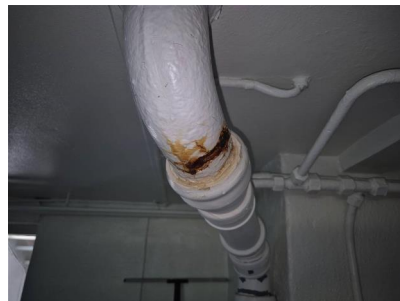
Gjutjärnsbrunnen och avloppsrör är rostangripna.

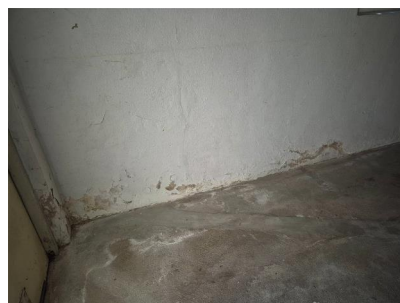
Puts och färgsläpp finns på källarväggar och träullsskivor förekommer på väggar.

När organiskt material har kontakt med källarväggar kan det påverkas av fukt genom naturlig fuktvandring. Detta kan med tiden leda till mikrobiell påväxt och avvikande lukt.
