# Besiktningsprotokoll

| Fastighetsbeteckning:<br>Svensholmen 6 | |
| Fastighetsadress:<br>Svensholmsvägen 6 | |

| Besiktningsdatum:<br>2026-08-26 | Protokollnummer:<br>69904318 |

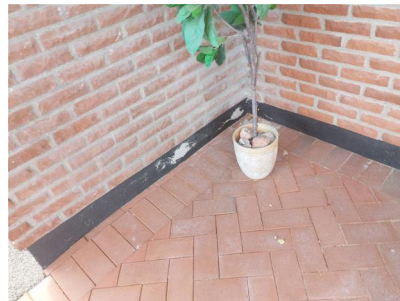
Fuktuppsug finns på sockeln.

När sockeln suger upp fukt finns risk att fukten sprider sig till kringliggande konstruktioner.

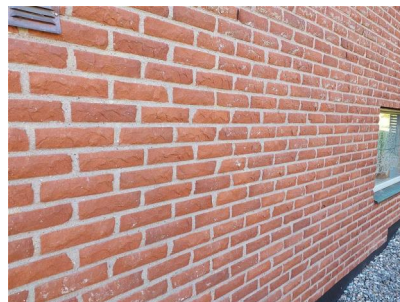
Tegelfasaden är äldre. Tegel är ett starkt och tåligt fasadmaterial som kräver lite underhåll. Ofta förekommer tunna sprickor vilket oftast har kosmetisk betydelse. Med tiden behöver dock oftast fogar kompletteras samt fasadens kramling (förankring i stommen) kan rosta sönder/lossna vilket innebär att fasaden kan bukta/svikta. Vanligt förekommande är även att armeringen över fönster/dörrar rostar (utvidgas) varvid den kraften kan orsaka fogsläpp och sprickbildning i tegelfasader. Ovanstående kan i sin tur leda till fuktskador i bakomliggande konstruktioner. Stora avvikelser förekommer dock beroende på hur utsatt fasaden är.

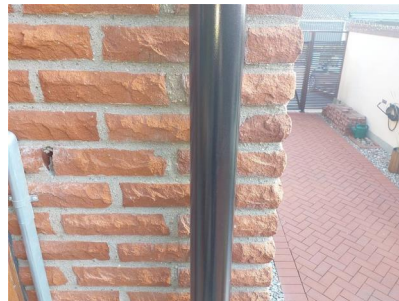
Fals på stuprör vänd mot fasad.

Falsen på stuprören kan med fördel vändas ut från fasaden för att lättare se om röret blivit skadat efter vinterns påfrestningar samt för att undvika skador på fasad vid ett eventuellt läckage.
