**Fastighetsuppgifter**

Kjulaås 1:79

Tingstuvägen 6

| Uppdragsnummer | A37860 |

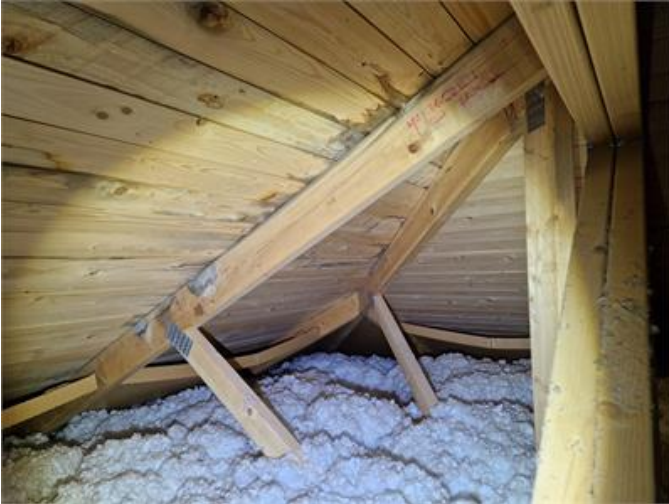
| Besiktningsresultat | | | | | |
|---|---|---|---|---|---|
| Vind | | | x | | Fuktfläckar noterades lokalt i underlagstak och på takstol. Kontroll rekommenderas för att se om åtgärdsbehov föreligger. Se även bild sid 5 samt info från säljare under rubriken Revideringar.<br>(Vinden besiktad från landgång) |

Vind:  
Fuktfläckar noterades lokalt i underlagstak och på takstol.

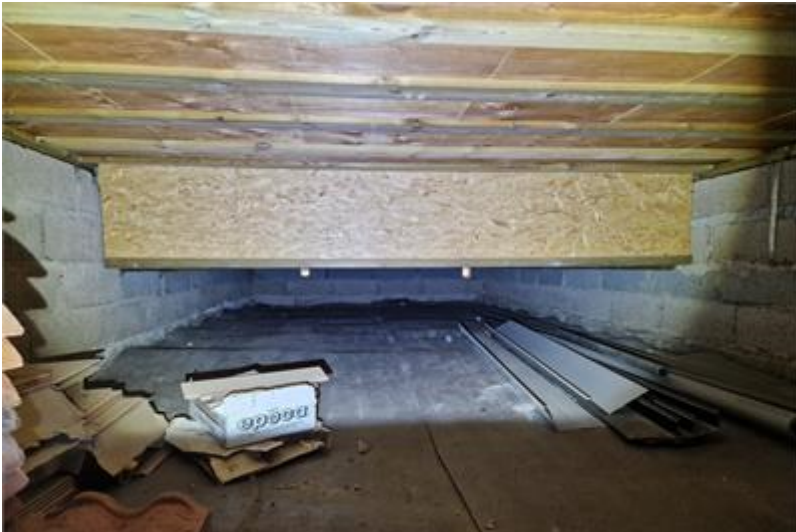
| Konstruktionsuppbyggnad | Bjälklag av träkonstruktion. Blindbottensskivor av träfiberskiva. Markbädden plastad. |

Det kritiska gränsvärdet för mikrobiell tillväxt brukar anges till ca 15-17% fuktkvot (FK).

FK i aktuell grund uppmättes till 10% och ingen avvikande lukt upplevdes i utrymmet.
