# Besiktningsprotokoll

Anticimex Försäkringsbesiktning i samarbete med Fastighetsbyrån

| Fastighetsadress:<br>Enehagsgatan 148 | |

| Besiktningsdatum:<br>2026-08-25 | Protokollnummer:<br>69747524 |

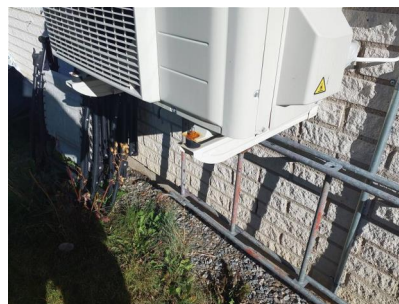
#### Utvändigt / Sockel

Kondensvatten från luftvärmepumpens utedel leds inte bort från husgrunden.

Detta medför ökad risk för att vatten tränger in i anslutande konstruktioner, vilket i sin tur kan leda till fuktrelaterade skador. Observera att besiktning av byggnadens värmesystem eller värmepumpen inte har ingått i uppdraget.

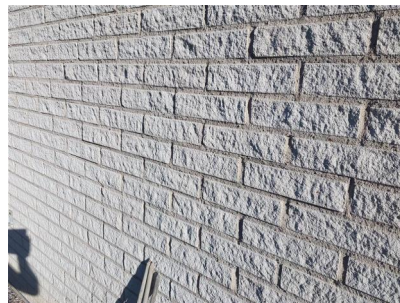
### Utvändigt / Fasad

Tegelfasaden är äldre. Tegel är ett starkt och tåligt fasadmaterial som kräver lite underhåll. Ofta förekommer tunna sprickor vilket oftast har kosmetisk betydelse. Med tiden behöver dock oftast fogar kompletteras samt fasadens kramling (förankring i stommen) kan rosta sönder/lossna vilket innebär att fasaden kan bukta/svikta. Vanligt förekommande är även att armeringen över fönster/dörrar rostar (utvidgas) varvid den kraften kan orsaka fogsläpp och sprickbildning i tegelfasader. Ovanstående kan i sin tur leda till fuktskador i bakomliggande konstruktioner. Stora avvikelser förekommer dock beroende på hur utsatt fasaden är.

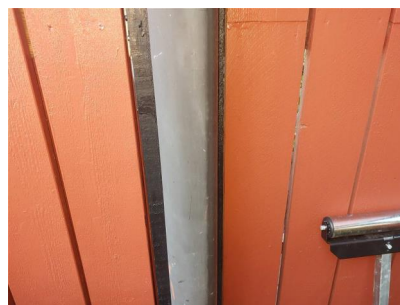
### Utvändigt / Hängrännor / Stuprör

Fals på stuprör vänd mot fasad.

Falsen på stuprören kan med fördel vändas ut från fasaden för att lättare se om röret blivit skadat efter vinterns påfrestningar samt för att undvika skador på fasad vid ett eventuellt läckage.

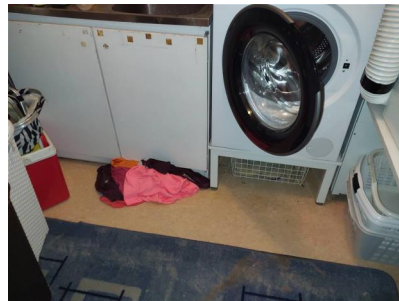
### Entréplan / Tvättstuga

Våtutrymmet har äldre yt-/tätskikt.

Utrymmet är äldre och har passerat tiden för sin tekniska livslängd.

Renovering av utrymmet rekommenderas. Kontakta en behörig våtrumsentreprenör för en renovering. I samband med renoveringen bör omkringliggande konstruktioner kontrolleras för att upptäcka eventuella följskador.

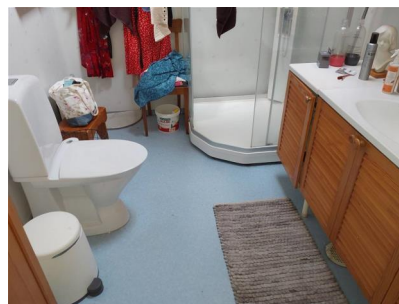
### Övre plan / Dusch/Toalett

Våtutrymmet har äldre yt-/tätskikt.

Utrymmet är äldre och har passerat tiden för sin tekniska livslängd.

Renovering av utrymmet rekommenderas. Kontakta en behörig våtrumsentreprenör för en renovering. I samband med renoveringen bör omkringliggande konstruktioner kontrolleras för att upptäcka eventuella följdskador.
