**Fastighetsuppgifter**

Fastighetsbeteckning  
Grankvisten 3  
Adress  
Snälltorpsgatan 13  
63222 Eskilstuna

| Uppdragsnummer | A37841 |
| Besiktningsdatum | 2026-08-19 |

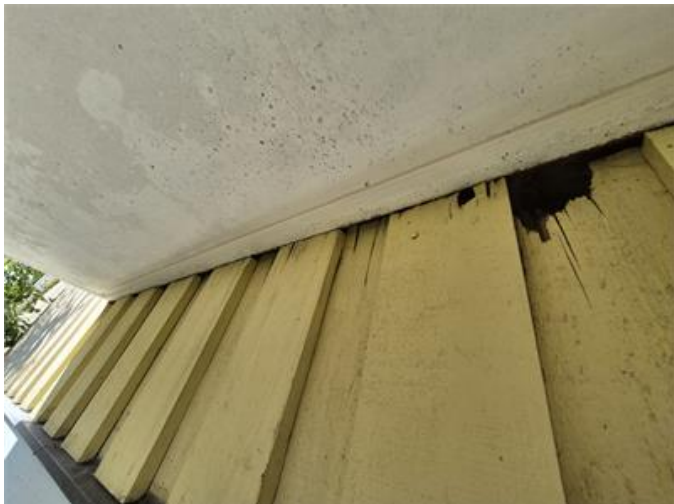
| Besiktningsresultat | | | | | |
|---|---|---|---|---|---|
| Fasad | | | X | | - Fasad har underhållsbehov.<br>- Fasadpanelen har rötskador framförallt i anslutning till balkongen, orsak/omfattning bör fastställas. Se bild. |

Rötskada i fasaden.
