# Besiktningsprotokoll

Anticimex Försäkringsbesiktning i samarbete med Fastighetsbyrån

| Fastighetsadress:<br>Ridstigen 4 | |

| Besiktningsdatum:<br>2026-08-24 | Protokollnummer:<br>69886493 |

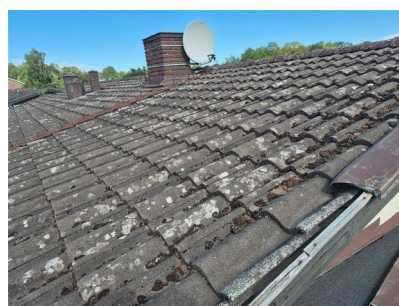
Yttertaket är äldre.

Takpannor, plåtdetaljer och underlagspapp har enligt vår bedömning en begränsad livslängd. Eftersom husets taktäckning är äldre har det ett minskat motstånd mot vatteninträngning. Detta i sin tur kan leda till fuktskador på träläkt och vidare ner i underliggande konstruktioner. En vindskivsplåt har lossnat och ligger på garagetaket. Nocktätning saknas.

Besiktning utförd från mark och anliggande stege samt från angränsande garagetak.
