# Besiktningsprotokoll

Anticimex Försäkringsbesiktning i samarbete med Fastighetsbyrån

| Fastighetsadress:<br>Ängevägen 2 | |

| Besiktningsdatum:<br>2026-08-25 | Protokollnummer:<br>69884363 |

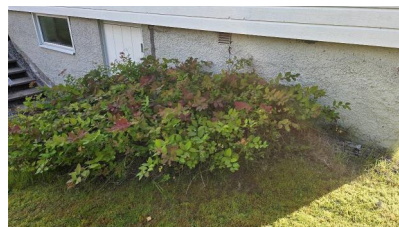
Växter finns i anslutning till grundmur.

Området närmast huset rekommenderas att vara fritt från växtlighet.

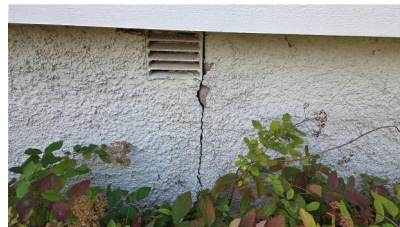
Sprickor finns i sockel.

Detta kan leda till fukt- och frysskador i konstruktionen.

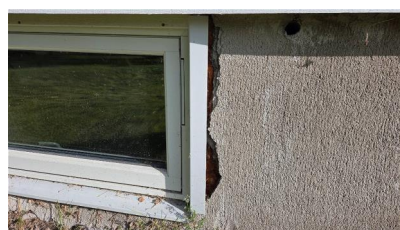
Otättheter noteras mellan sockel och fönster.

Rekommenderar att detta putsas igen.

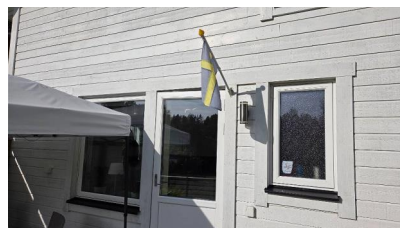
Överbleck saknas ovanför fönster och altandörr på gavel mot altanen.

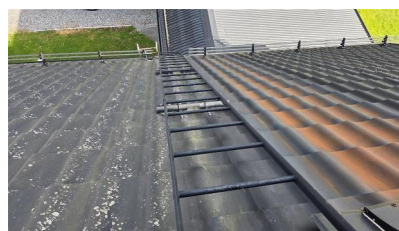
-Mindre påväxt av lav noteras på takplåt.

-Takplåt nedanför skorstenen har ärgat.

Taket är besiktat från anliggande takstege.

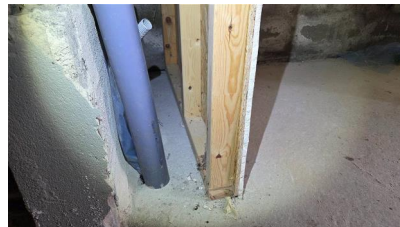
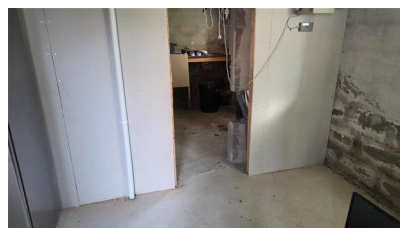
Grundläggningen består av källare med betongrena väggar och golv, vilket är till fördel ur fuktsynpunkt. Dock finns en innervägg som är monterad mot betongplattan/grundmur. Vid fuktmätning av syllen uppmättes förhöjda fuktvärden. Jag rekommenderar att syllen och väggregel mot yttervägg byts ut och att nya konstruktioner monteras med kapillärbrytande skikt mot golv och grundmur.

#### Fuktkontroll av väggsyllar.

Vid kontroll av innerväggsyll uppmättes fuktvärden över kritisk fuktnivå för mikrobiell tillväxt.

Fuktkvoten uppmättes till 18 %.

Det finns risk för mikrobiell tillväxt om den relativa fuktigheten (RF) i den omgivande luften är över 75 %. I furuvirke motsvarar det en fuktkvot (FK) på 17 %.

Rekommenderar att väggsyll och regel mot yttergrundmur byts ut och att nya träkonstruktioner monteras med kapillärbrytande skikt mot betongplatta/grundmur.

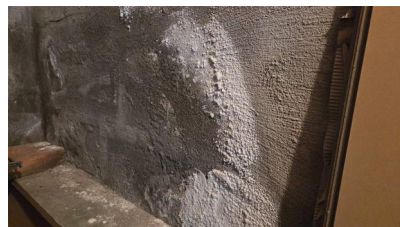
Det finns tecken på att fukt tar sig in igenom källarytterväggarna. Detta yttar sig i form av puts-/färgsläpp och salt-/kalkutfällningar. Om dessa inte ökar i omfattning eller yttar sig i form av att fritt vatten tränger in, behöver detta inte vara något större problem. Används källaren till det den är tänkt för (inte till bo-utrymme) och så länge man där inte förvarar fukt känsliga saker i direkt kontakt med golv/väggar kan det fungera ändå. Vill man ha en torrare miljö får man sannolikt förbättra källarens utvändiga fuktskydd. Mer om detta står att läsa i bifogat faktablad.

#### Utvändigt fuktskydd är äldre.

-Salt-/kalkutfällningar och färgsläpp noteras på ytterväggar.

Puts- och färg som släppt från underlaget invändigt på källarytterväggarna är ett tecken på att källarens utvändiga fuktskydd inte längre fungerar tillfredsställande.

För att åtgärda detta måste källarens utvändiga fuktskydd förbättras. Läs Anticimex faktablad om källare för tips och råd.

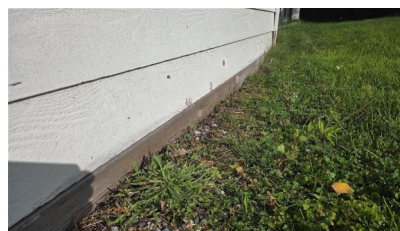
Sylen ligger nedsänkt i marken.

Det innebär att sylen riskerar att få fuktskador på grund av fuktvandring från marken.

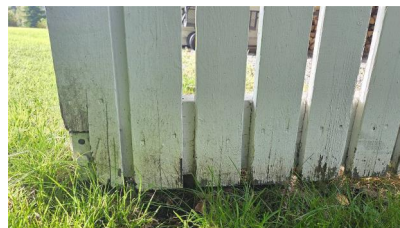
Enstaka panelbrädor/räcke har mindre rötskador.  
Fasadpanelen är i behov av målning/underhåll.

För att öka livslängden på fasadbeklädnaden rekommenderas målning och underhåll. I samband med ommålning rekommenderas att de rötskadade panelbrädorna byts ut.

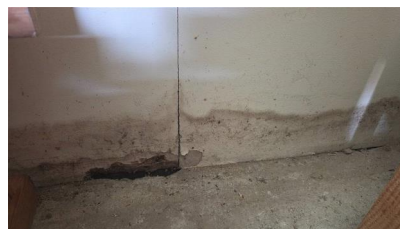
Missfärgningar/mikrobiell påväxt noteras i nederkant på väggar.
