# Besiktningsprotokoll

Anticimex Försäkringsbesiktning i samarbete med Fastighetsbyrån

| Fastighetsadress:<br>Mimervägen 9 | |

| Besiktningsdatum:<br>2026-08-24 | Protokollnummer:<br>69875136 |

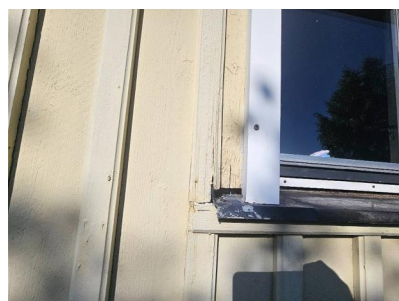
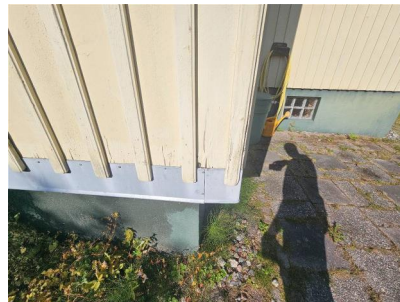
Enstaka panelbrädor har mindre rötskador.  
Fasadpanelen är i behov av målning/underhåll.

Fasadbeklädnad och träkonstruktioner där målningsbehov finns riskerar att få fukt- och rötskador på grund av sämre vattenavvisande förmåga. För att öka livslängden på fasadbeklädnaden rekommenderas målning och underhåll. I samband med ommålning rekommenderas att de rötskadade panelbrädorna byts ut.

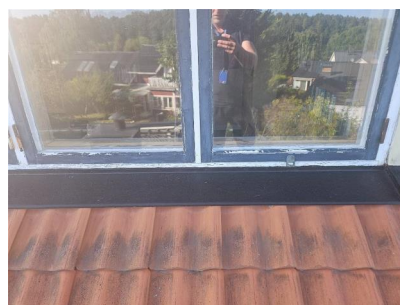
Fönster är i behov av målning/underhåll.

Fönsterbågar och fönsterkarmar där målningsbehov finns riskerar att få fukt- och rötskador på grund av sämre vattenavvisande förmåga.

För att öka livslängden på fönster rekommenderas målning och underhåll.

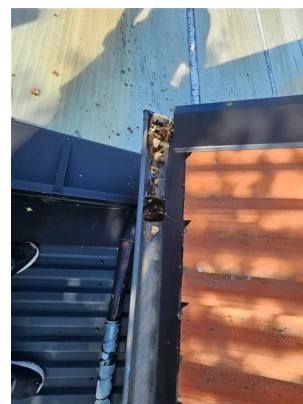
Stuprör är igensatt med skräp.

Eftersom stuprör är fulla med skräp kan vatten frysa och bilda en ispropp, risk finns då att rören svämmar över och det kan bli fuktskador på fasad och sockel.

För att förebygga skador på fasad och sockel rekommenderas rensning av stuprören.

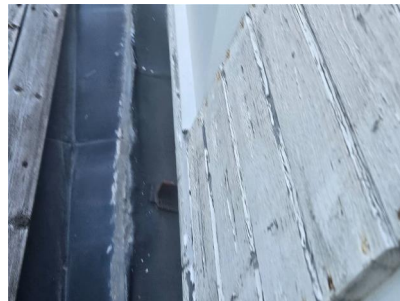
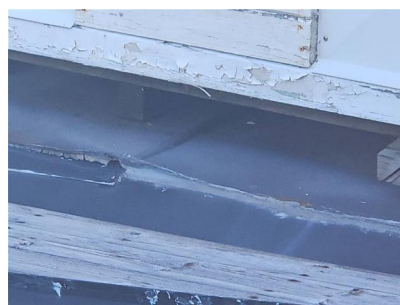
Balkongräcke och träkonstruktioner är i behov av målning/underhåll.

Balkongräcke och träkonstruktioner där målningsbehov finns riskerar att få fukt- och rötskador på grund av sämre vattenavvisande förmåga.

För att öka livslängden på balkongen rekommenderas målning och underhåll.

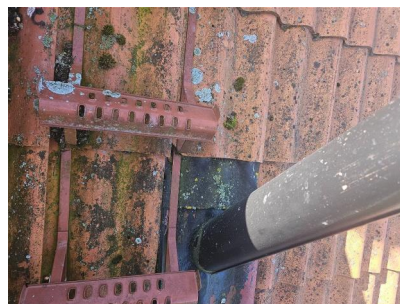
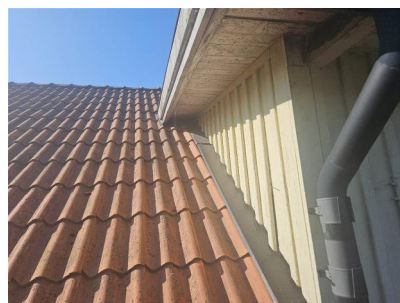
Äldre plåtdetaljer på yttertaket är inte utbytta i samband med takrenoveringen.

Nedersta takfotsläkt är ej monterade.

Brister på taket kan leda till fuktskador i bakomliggande konstruktioner.

Mosspåväxt finns på takpannor.

Mossa som växer på taket kan leda till att taktäckningen har ett minskat motstånd mot vatteninträngning. Detta i sin tur kan leda till fuktskador på träläkt och takkonstruktionen vilket kan resultera i mikrobiella skador (angrepp av mikroorganismer).

För att öka livslängden på taket rekommenderas att mossan tas bort från takpannorna.

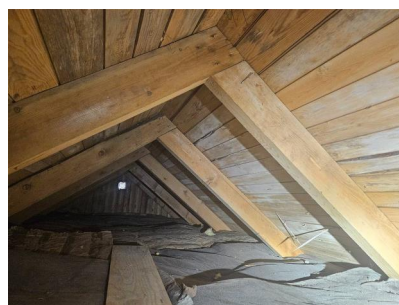
Vid kontroll av vinden har fuktvärden under kritisk fuktnivå för mikrobiell tillväxt uppmätts, dock finns mikrobiell påväxt på underlagstak.

Fuktkvoten i underlagstak/takbjälkar uppmättes till 10%.

Den upptäckta mikrobiella påväxten på underlagstaket är ett tecken på att vinden har tillförts eller tillförs fukt inifrån bostaden. Observera att besiktning av bostadens ventilationssystem inte har ingått i uppdraget.

För att komma tillrätta med detta kan fuktillförseln inifrån bostaden behöva minskas. Det kan göras genom att ventilationen i bostaden förbättras samt att eventuella otätheter i vindsbjälklaget (tak-/väggvinklar, taklucka med mera) tätas. Läs Anticimex faktablad om uppvärmda vindsutrymmen för tips och råd.

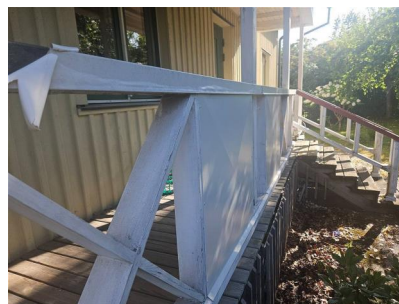
Altanräcke och träkonstruktioner är i behov av målning/underhåll.

Altanräcke och träkonstruktioner där målningsbehov finns riskerar att få fukt- och rötskador på grund av sämre vattenavvisande förmåga.

Vi rekommenderar att du utför målning/underhåll av altan.

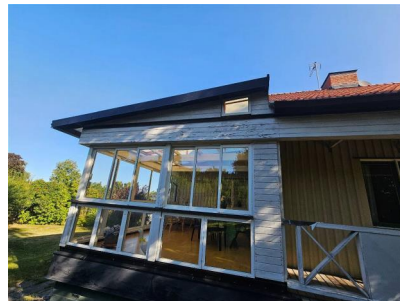
Träkonstruktioner är i behov av målning/underhållsbehov

Träkonstruktioner där målningsbehov finns riskerar att få fukt- och rötskador på grund av sämre vattenavvisande förmåga.

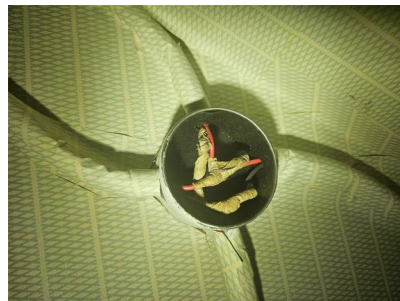
Elanläggningen i huset är ställvis äldre.

Äldre elanläggningar och elkablar kan vara en säkerhetsrisk som kan orsaka både personskador och brand.

Kontakta en elektriker för kontroll och åtgärd.
