Enen Mindre 4

Scheelevägen 21

| Uppdragsnummer | A37913 |
| Besiktningsdatum | 2026-08-25 |

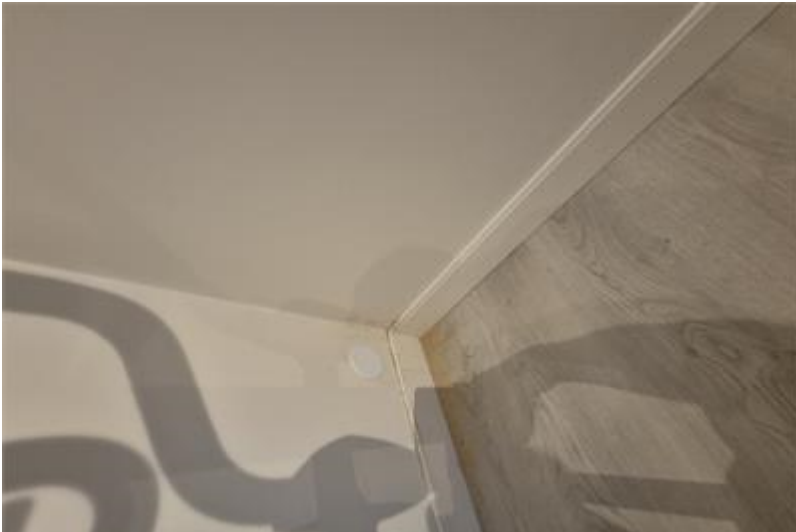
Det förekommer utreglade väggar innanför motfyllda ytterväggar, vilket betecknas som en riskkonstruktion med avseende på fukt- och mikrobiella skador. För att säkert fastställa väggkonstruktionernas kondition och utförande krävs alltid en fortsatt teknisk undersökning. Se även info på protokollets näst sista sida Pos. 7.

| Konstruktionsuppbyggnad | Källaryttervägg-väggreglar-isolering-spånskiva-gips |

Det kritiska gränsvärdet för mikrobiell tillväxt brukar anges till ca 15-17% fuktkvot (FK).

FK uppmättes till 17 %. Fuktmätningen utfördes i gymmet samt i ena förrådet. Notera att stickprovsmässig undersökning är utförd samt att mätvärden normalt sett kan variera över årstiderna. För att säkert fastställa konstruktionens kondition och fuktstatus måste en mer omfattande undersökning utföras.
