# Besiktningsprotokoll

Anticimex Försäkringsbesiktning i samarbete med Fastighetsbyrån

| Fastighetsadress:<br>Råggatan 4 | |

| Besiktningsdatum:<br>2026-08-26 | Protokollnummer:<br>69897597 |

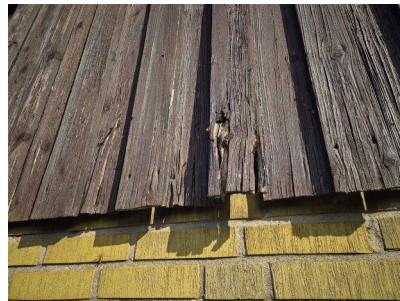
### Utvändigt / Fasad

Panelen är lokalt i behov av byte. Främst mot söder.  
Övrig panel är i behov av målning och underhåll.

Kontakta fackman för kontroll och åtgärdsförslag.

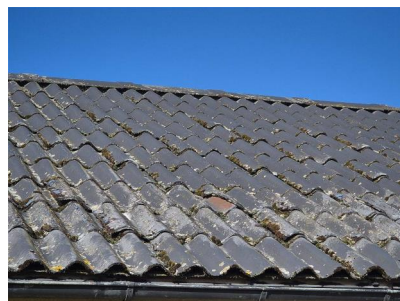
### Utvändigt / Tak

Yttertaket är äldre och har ett underlagstak av eternitskivor. Flertalet takpannor har börjat vittra sönder. Främst mot öst. Vissa spik har släppt från infästningar. Mossa noteras på taket.

Taket har enligt vår bedömning en begränsad livslängd. Eftersom husets taktäckning är äldre, samt har vissa brister, har det ett minskat motstånd mot vatteninträngning. Detta i sin tur kan leda till fuktskador på träläkt och vidare ner i underliggande konstruktioner.

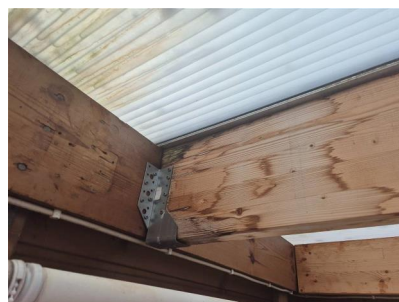
### Utvändigt / Uterum

Spår från inläckage noteras på takstolarna i utrymmet.  
Kontakta fackman för kontroll och åtgärdsförslag.

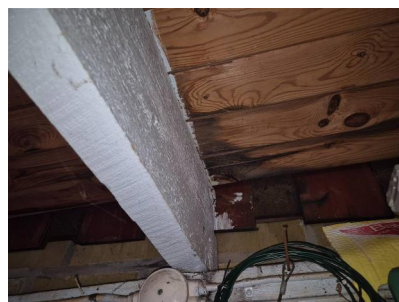
### Utvändigt / Garage invändigt

Vid besiktningstillfället noterades en lokal fuktgenomträngning i garagetaket vars papp är äldre. Det rekommenderas därför att man kontrollerar och eventuellt åtgärdar de spår av läckage som noterats samt bör räkna med att lägga om taket inom en inte allt för lång framtid.

Takpappen är äldre och fuktfläckar noteras i innertaket i garaget.  
Se vidare under rubriken "Utvändigt/Garage invändigt"

Fuktfläckar med förhöjda fuktindikationer noteras i underlagstaket inte garaget.

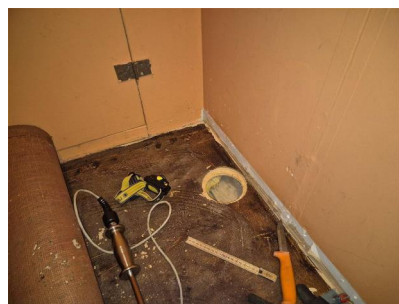
Ett provhål togs i golvet i klädkammaren intill väggen mot vardagsrummet.

Via provhålet kan man se en uppreglad och isolerad konstruktion där en tunnare bräda finns monterad direkt mot betongplattan utan någon mellanliggande fuktspärr.

Avståndet mellan golvspånskivan och betongplattan är ca 9cm.

Fuktkvoten i den tunnare brädan uppmättes till mellan 14-15%. Ingen avvikande lukt kunde upplevas via provhålet.

Befintlig golvkonstruktion och eventuella väggsyllar riskerar att drabbas av fuktskador på grund av naturlig fuktpåverkan. Detta i sin tur kan leda till mikrobiella skador (angrepp av mikroorganismer) som kan resultera i att mikrobiell lukt sprids till boendemiljön. Om väggsyllarna är tryckimpregnerade kan även en kemisk lukt förekomma.

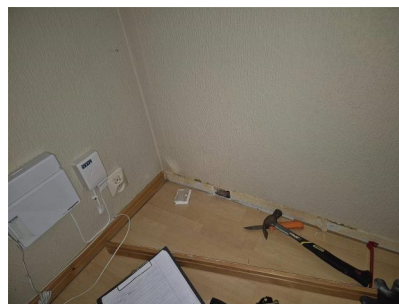
Ett provhål togs i ytterväggen mot väst i sovrum 3.

Via provhålet kan man se en nedsänkt, tillsynes obehandlad syll.

Det går inte att via provhålet se om det finns någon underliggande fuktspärr mellan betongplatta och syll.

Fuktkvoten syllen uppmättes till mellan 15-16%. Ingen avvikande lukt kunde upplevas via provhålet.

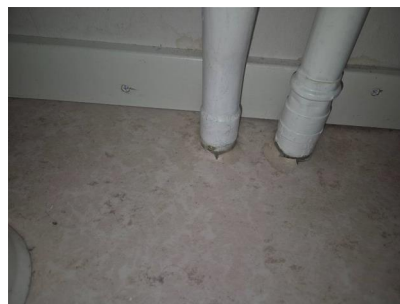
### Entréplan / Toalett

Otättheter noteras vid plastmattans anslutning mot tröskeln.  
Plastmattan saknar uppvik på väggen.  
Ojämnheter noteras i golvet.  
Rör genomföringar finns i golvet.

Detta medför ökad risk att vatten kan tränga ner i bakomliggande konstruktion med fuktelaterade skador som möjlig följd.

Tillförlitlig fuktindikering kunde inte genomföras då utrymmet inte använts på ett längre tag. Dock kunde inga förhöjda fuktindikationer påvisas.

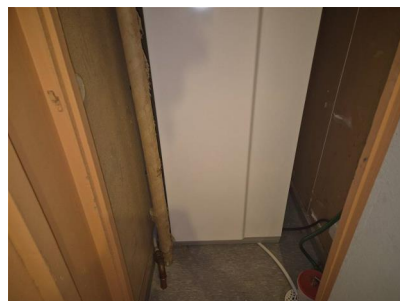
### Entréplan / Pannrum

Sprickor och otättheter noteras i plastmattan.  
Rör genomföringar finns i golvet.  
En rostig gjutjärnsbrunn finns i utrymmet.

När varmvattenberedaren finns i ett utrymme utan fullgott tätskikt ökar risken för fuktelaterade skador i omkringliggande konstruktioner vid ett läckage.
