# Besiktningsprotokoll

Anticimex Försäkringsbesiktning i samarbete med Fastighetsbyrån

| Fastighetsadress:<br>Vräknebrovägen 14 | |

| Besiktningsdatum:<br>2026-03-10 | Protokollnummer:<br>69576009 |

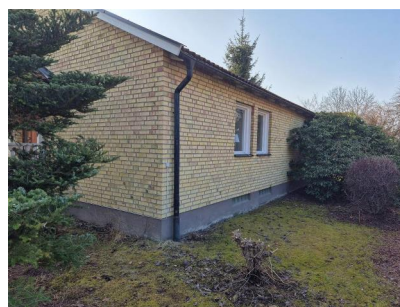
Växter finns i anslutning till byggnaden runt huset.

När det finns rabatter och växter nära byggnaden finns risk att fukt stannar kvar i väggarna. Detta kan i sin tur orsaka invändiga fuktskador. Växternas rötter kan också skada grundmuren och sätta dräneringsledningen ur funktion.

Området närmast huset rekommenderas att vara fritt från växtlighet.

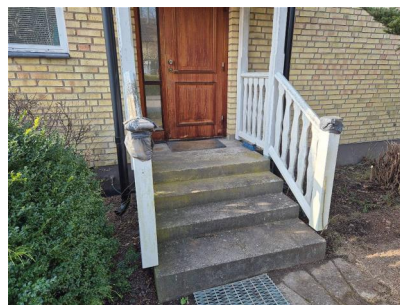
Veranda är i behov av underhåll/renovering. Mindre rötskador noteras i staket.

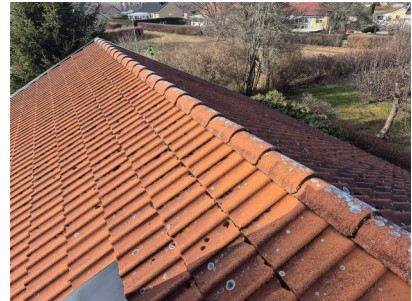
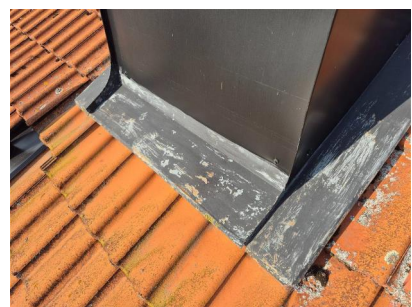
Mossa noteras på takpannor, detta gäller främst baksidan.

Nedersta plåten intill skorstenen är inte utbytt vid takrenovering.  
Färgsläpp och mindre rostangrepp noteras.

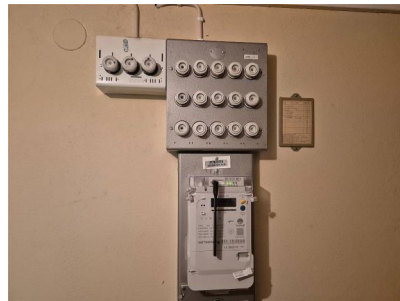
Jordfelsbrytare finns ej.

Det finns inget krav att hus byggda före år 2000 ska ha jordfelsbrytare. Jordfelsbrytaren minskar dock risken för personskador och brand orsakade av elanläggningen.

Kontakta en elektriker för kontroll och åtgärd.
