# Besiktningsprotokoll

Anticimex Försäkringsbesiktning i samarbete med Fastighetsbyrån

| Fastighetsbeteckning:<br>Traversen 4 | |
| Fastighetsadress:<br>Bergslingan 5B | |

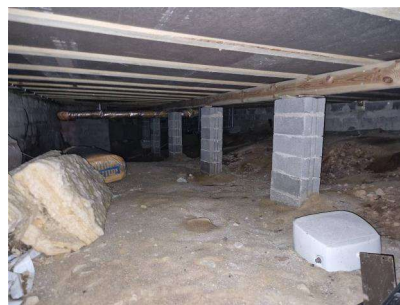
Vid kontroll av konstruktion uppmättes fuktvärden över kritisk fuktnivå.

Uteluftsventilerade krypgrunder med bjälklag av organiskt material har ofta fuktskador på grund av naturlig fuktpåverkan. Detta kan resultera i mikrobiella skador.

Fuktkvoten uppmättes till 20%.

Gränsvärden för mikrobiell tillväxt.

Det finns risk för mikrobiell tillväxt om den relativa fuktigheten (RF) i den omgivande luften är över 75 %. I furuvirke motsvarar det en fuktkvot (FK) på 17 %.

Sorptionsavfuktare rekommenderas.

För att undvika detta så måste grundens klimat bli torrare. Läs Anticimex faktablad om uteluftsventilerade krypgrunder för tips och råd.

Isolering mot mark, material noteras och bör avlägsnas.
