# Besiktningsprotokoll

Anticimex Försäkringsbesiktning i samarbete med Fastighetsbyrån

| Fastighetsadress:<br>Verkstadsgatan 1b | |

| Besiktningsdatum:<br>2026-08-25 | Protokollnummer:<br>69889393 |

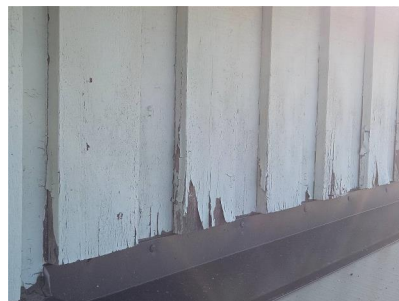
Träfasaden är delvis i behov av målning och underhåll då torrspäckor samt färgsläpp förekommer.

Fasadbeklädnad och träkonstruktioner där målnings- och underhållsbehov finns riskerar att få fukt- och rötskador på grund av sämre vattenavvisande förmåga.

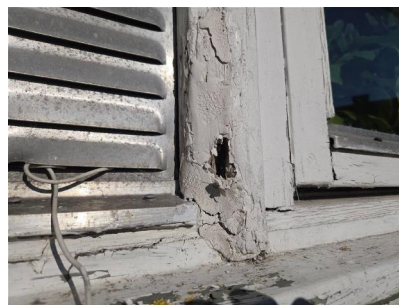
Rötskador finns i takkupans fönster åt söder samt tillbyggnadens fönster åt öster.

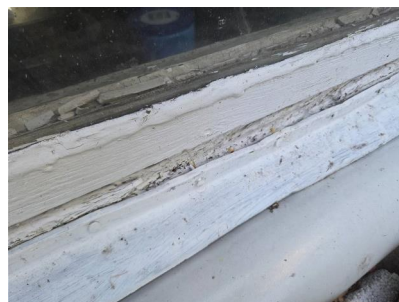
En del fönster samt balkongdörrarna är i behov av målning/underhåll då färgsläpp noterades.

Underblecket till källarens fönster åt söder är bristfälligt monterat.

Tröskelbleck finns inte till källarens ytterdörrar.

Fönsterbågar och fönsterkarmar där målnings- och underhållsbehov finns riskerar att få fukt- och rötskador på grund av sämre vattenavvisande förmåga.

Bristerna medför att vatten kan tränga ner i bakomliggande konstruktioner med fuktrelaterade skador som möjlig följd.

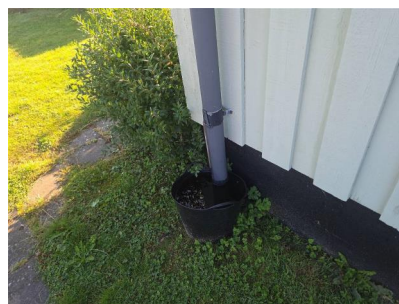
Tillbyggnadens stuprör åt norr släpper vatten i en hink.

Stuprör som inte är anslutet till markledning kan medföra en ökad fuktbelastning på grundmur/sockel som i sin tur kan leda till fuktrelaterade skador.

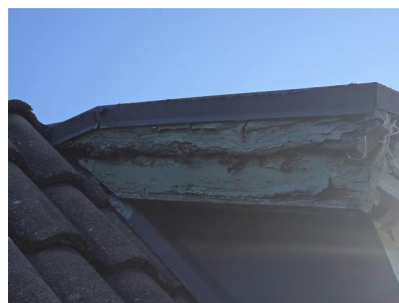
Vindskivor till den södra takkupan är rötskadade.

Det rekommenderas att kontakt tas med fackman för kontroll av omfattning av de rötskador som noterats samt för bedömning av lämpliga åtgärder.

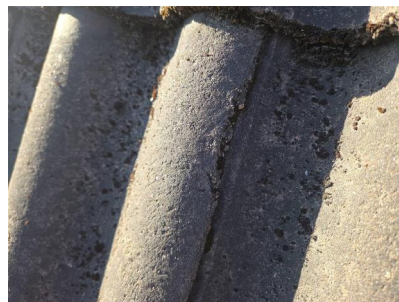
Yttertaket är äldre och takpannorna är något vädernötta.  
Färgsläpp finns från vindskivor och rötskador noterades.  
Nocktätning finns inte mellan nockpannorna och övre pannrader.  
Mindre mossalav förekommer på takpannorna.  
Färgsläpp finns från plåtdetaljer.

Takpannor, plåtdetaljer och underlagspapp har enligt vår bedömning en begränsad livslängd. Eftersom husets taktäckning är äldre har det ett minskat motstånd mot vatteninträngning. Bristerna i utvändiga taktäckningen kan leda till fuktelaterade skador i underliggande konstruktioner.

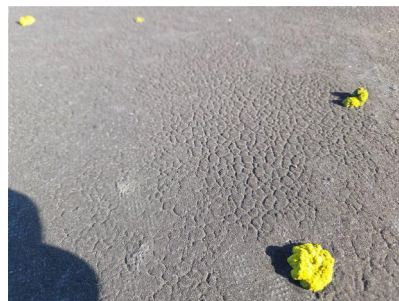
Taksargen är i behov av målning och underhåll då torrsprickor samt rötskador noterades.  
Papptaget är äldre och ytliga sprickor noterades.  
Rikligt med mossalav finns på taket närmast ursprungliga bostaden.

Tätskiktet på ett platt/låglutande tak har enligt vår bedömning en begränsad livslängd. Bristerna medför att vatten kan tränga ner i bakomliggande konstruktioner med fuktelaterade skador som möjlig följd.

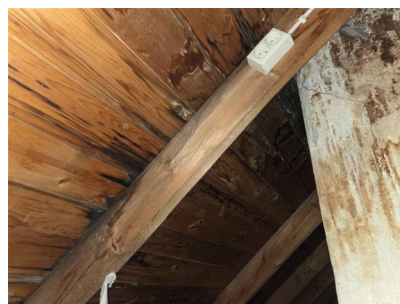
Missfärgningar noterades lokalt på underlagstaket. Vid fuktindikering mot missfärgningarna noterades inga förhöjda fuktindikationer.

Missfärgningar kan bero på olika saker, och kan vara ett tecken på ett tidigare eller pågående läckage. För att kontrollera orsaken till och omfattningen av missfärgningarna rekommenderas att en fördjupad undersökning utförs.

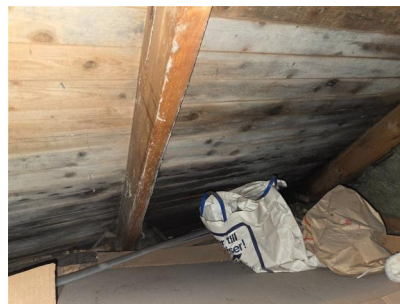
Mikrobiell påväxt/konvektionsskador finns lokalt på underlagstaket.

Detta kan vara ett tecken på att vinden tillförs fukt inifrån bostaden. Observera att besiktning av bostadens ventilationssystem inte har ingått i uppdraget.

För att komma tillrätta med detta kan fukttillförseln inifrån bostaden behöva minskas. Det kan göras genom att ventilationen i bostaden förbättras samt att eventuella otätheter i vindsbjälklaget (tak-/väggvinklar, taklucka med mera) tätas. Läs Anticimex faktablad om oppvärmda vindsutrymmen för tips och råd.

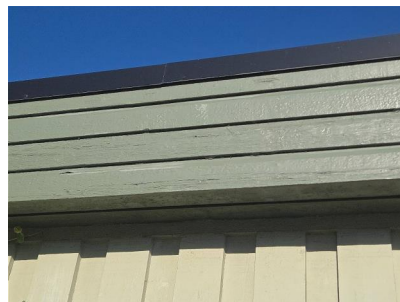
Träfasaden samt taksargen är i behov av målning och underhåll då torrspäckor och mindre rötskador noterades.

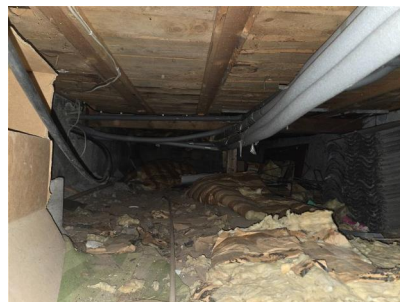
Den västra delen av ursprungliga bostadsdelen är grundlagd med krypgrund som nås via tillbyggnadens källare. På marken av sand finns en del virkesspill. Blindbotten består utav obehandlade plank och bärlinor. Fuktkvoten mättes i blindbotten till 12 %.

Det finns risk för mikrobiell tillväxt om den relativa fuktigheten (RF) i luften är över 75 %, vilket i gran- och furuvirke motsvarar en fuktkvot (FK) på ca 17 %.

Uteluftsventilerade krypgrunder med bjälklag av organiskt material har ofta fuktskador på grund av naturlig fuktpåverkan. Detta kan resultera i mikrobiella skador (angrepp av mikroorganismer) och, i värsta fall, rötskador. Mikrobiell lukt kan då spridas till boendemiljön.

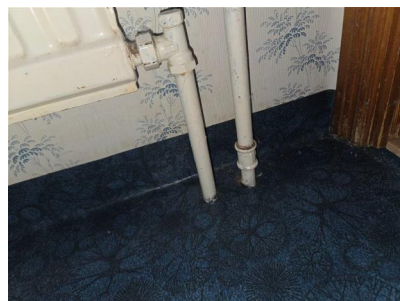
Ytskiktet är äldre.  
Rör genomföringar i golvet till radiatören är otäta.

Det finns ökad risk för att vatten vid läckage inte upptäcks i tid, vilket kan leda till fuktrelaterade skador i omkringliggande konstruktioner.

Vid fuktindikering som utfördes i utrymmet noterades inga förhöjda fuktindikationer.

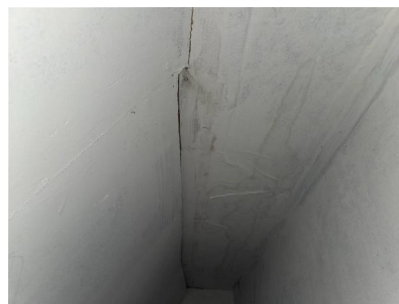
Ytliga missfärgningar noterades i taket.  
Vid fuktindikering mot missfärgningarna noterades inga förhöjda fuktindikationer.

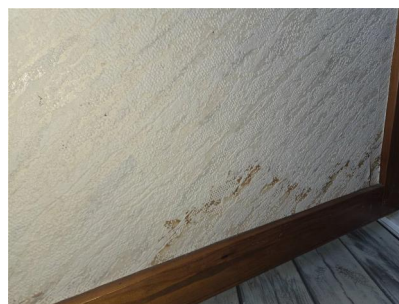
Balkongdörren är missfärgad i nederkant.  
Vid fuktindikering mot missfärgningarna noterades inga förhöjda fuktindikationer.

Missfärgningar kan bero på olika saker, och kan vara ett tecken på ett tidigare eller pågående läckage. För att kontrollera orsaken till och omfattningen av missfärgningarna rekommenderas att en fördjupad undersökning utförs.

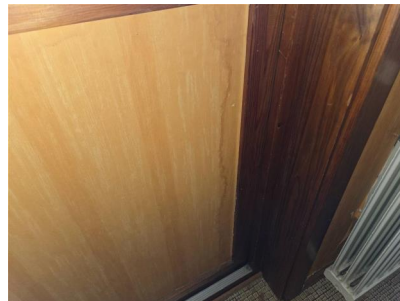
Balkongdörren är missfärgad på insidan.  
Vid fuktindikering mot missfärgningarna noterades inga förhöjda fuktindikationer.

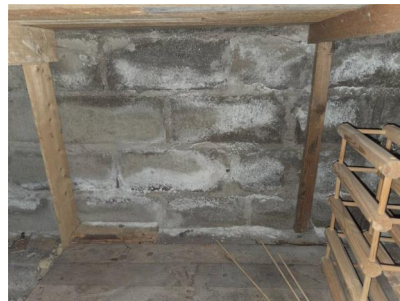
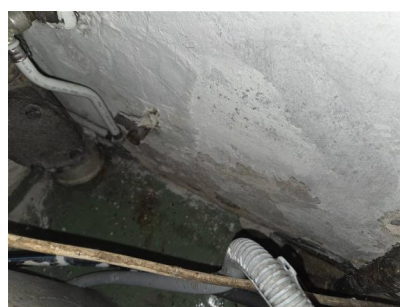
Källarens utvändiga fuktskydd är äldre.

Puts- och färgsläpp samt kalk- och saltutfällningar finns på källarväggar med förhöjda fuktindikationer, främst i förrådet under tillbyggnaden.

Puts- och färg som släppt från underlaget invändigt på källarytterväggarna är ett tecken på att källarens utvändiga fuktskydd inte längre fungerar tillfredsställande.

För att åtgärda detta måste källarens utvändiga fuktskydd förbättras. Läs Anticimex faktablad om källare för tips och råd.

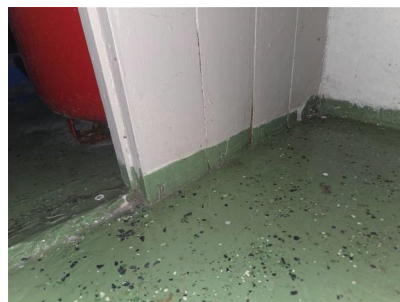
Det finns enstaka uppreglade innerväggar i källaren.

Fuktkvoten mättes till 21 % i nederkant av plankväggen mellan hallen och tvättstugan.

Det finns risk för mikrobiell tillväxt om den relativa fuktigheten (RF) i luften är över 75 %, vilket i gran- och furuvirke motsvarar en fuktkvot (FK) på ca 17 %.

Det rekommenderas att alla ångtäta och organiska material som finns monterade direkt mot källarväggarna och betongplattan rivs ut och bakomliggande ytor rengörs noggrant.
