# Besiktningsprotokoll

Anticimex Försäkringsbesiktning i samarbete med Fastighetsbyrån

| Fastighetsadress:<br>Frejvägen 24 | |

| Besiktningsdatum:<br>2026-08-25 | Protokollnummer:<br>69882562 |

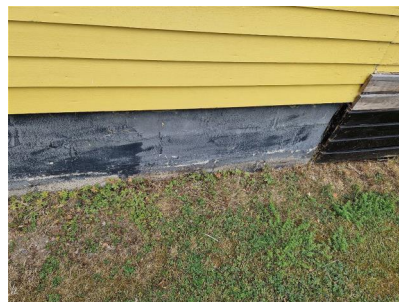
#### Utvändigt / Sockel

Sprickor, färg och putssläpp finns i sockel.

Dessa bedöms inte ha lett till bakomliggande skador.

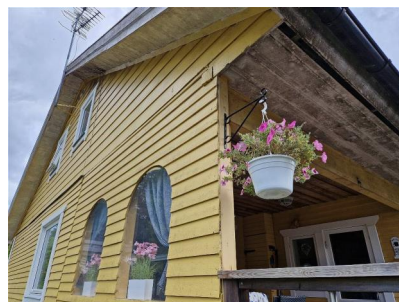
#### Utvändigt / Fasad

Fasadpanelen är ställvis i behov av målning/underhåll.  
Takfot och gavelsprång har underhållsbehov.  
Rötskador finns i vindskiva.

Fasadbeklädnad och träkonstruktioner där rengöring/målningsbehov finns riskerar att få fukt- och rötskador på grund av sämre vattenavvisande förmåga. För att öka livslängden på fasadbeklädnaden rekommenderas målning och underhåll.

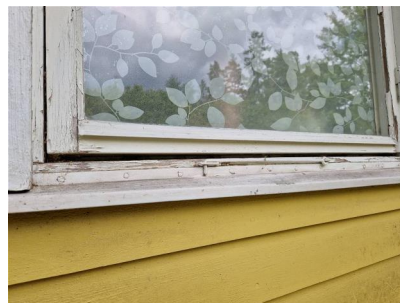
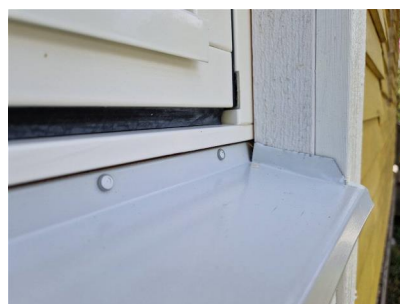
### Utvändigt / Fönster

Fönster är i behov av målning/underhåll.  
Överbleck saknas på gavlar.  
Förekommer fönsterbleck medför mindre otätheter mot smygar.

Fönsterbågar och fönsterkarmar där målningsbehov finns riskerar att få fukt- och rötskador på grund av sämre vattenavvisande förmåga.

För att öka livslängden på fönster rekommenderas målning och underhåll.

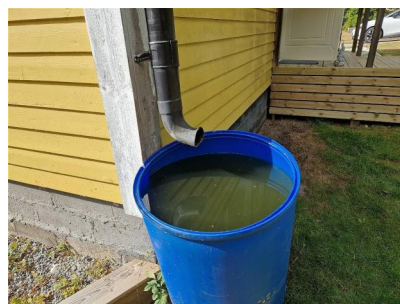
### Utvändigt / Hängrännor / Stuprör

Stuprör avslutas nära husliv i vattenhinkar.

Stuprör som avslutas intill husliv (ovan mark) kan medföra en ökad fuktbelastning på grundmur/sockel med fuktrelaterade skador som följd.

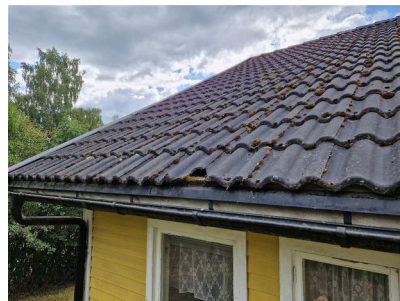
### Utvändigt / Tak

Mosspåväxt finns på takpannor och enstaka skadade takpannor förekommer.

Mossa som växer på taket kan leda till att taktäckningen har ett minskat motstånd mot vatteninträngning. Detta i sin tur kan leda till fuktskador på träläkt och takkonstruktionen vilket kan resultera i mikrobiella skador (angrepp av mikroorganismer).

För att öka livslängden på taket rekommenderas att mossan tas bort från takpannorna och trasiga pannor byts ut.

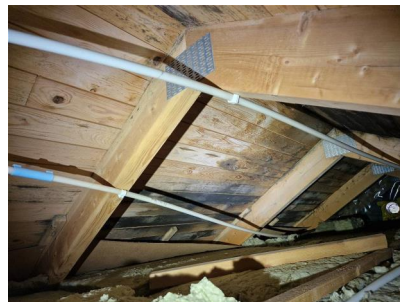
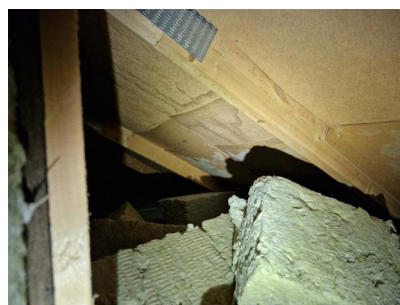
### Utvändigt / Vind

Vid kontroll av vinden har fuktvärden under kritisk fuktnivå för mikrobiell tillväxt uppmätts, dock finns mikrobiell påväxt på underlagstak. På ena sidovinden noteras en lokal fuktfläck som vid besiktningstillfället var torr.

Fuktkvoten i underlagstak/takbjälkar uppmättes till 8%.

Risk för mikrobiell tillväxt föreligger om den relativa fuktigheten (RF) i den omgivande luften är över 75 % vilket i furuvirke motsvarar en fuktkvot (FK) på 17 %.

Den upptäckta mikrobiella påväxten på underlagstaket är ett tecken på att vinden har tillförts eller tillförs fukt inifrån bostaden. Observera att besiktning av bostadens ventilationssystem inte har ingått i uppdraget.

För att komma tillrätta med detta kan fukttillförseln inifrån bostaden behöva minskas. Det kan göras genom att ventilationen i bostaden förbättras samt att eventuella otätheter i vindsbjälklaget (tak-/väggvinklar, taklucka med mera) tätas. Läs Anticimex faktablad om uppvärmda vindsutrymmen för tips och råd.

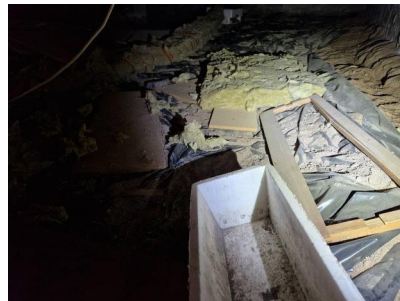
### Utvändigt / Krypgrund/Plintgrund

Vid kontroll av krypgrunden uppmättes fuktvärden över kritisk nivå för mikrobiell tillväxt och mikrobiell lukt upplevdes. Organiskt material finns på mark och markplast ligger bristfälligt.

Uteluftsventilerade krypgrunder med bjälklag av organiskt material har ofta fuktskador på grund av naturlig fuktpåverkan. Lukten som känns i krypgrunden kan också spridas till boendemiljön.

Fuktkvoten uppmättes till 17 %.

Risk för mikrobiell tillväxt föreligger om den relativa fuktigheten (RF) i den omgivande luften är över 75 % vilket i furuvirke motsvarar en fuktkvot (FK) på 17 %.

Vi rekommenderar en fördjupad undersökning för att bedöma orsak och omfattning.
