# Besiktningsprotokoll

Anticimex Försäkringsbesiktning i samarbete med Fastighetsbyrån

| Fastighetsadress:<br>Gamla Holmsbacksvägen 48 | |

| Besiktningsdatum:<br>2026-08-25 | Protokollnummer:<br>69889753 |

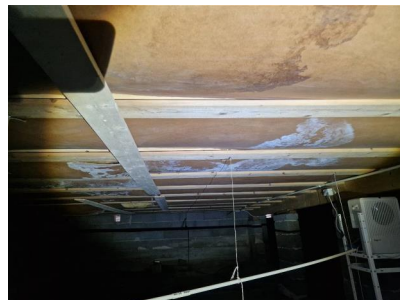
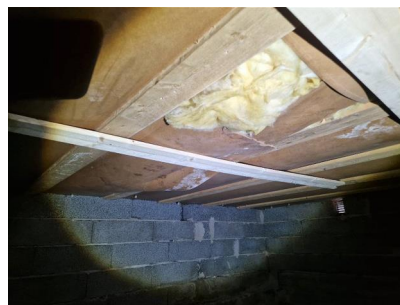
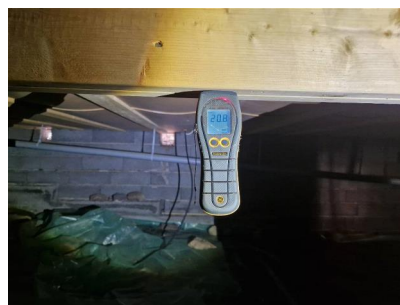
#### Utvändigt / Krypgrund

- Vid kontroll av krypgrunden uppmättes fuktkvoten till 21% i bärlina och mikrobiell lukt upplevdes i utrymmet, risk för mikrobiell tillväxt föreligger om fuktkvoten överstiger 17%.
- Mikrobiell påväxt finns på blindbotten.
- Lokalt saknas blindbotten och vissa skivor bågnar.

Det rekommenderas att klimatet i krypgrunden görs torrare för att undvika mer omfattande skador. Detta kan utföras via en installation av en krypgrundsavfuktare.

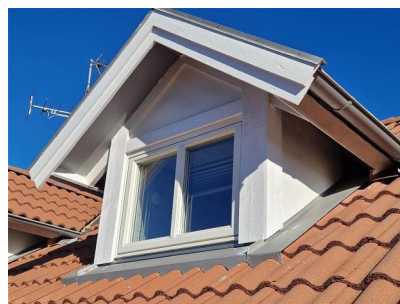
### Utvändigt / Fönster

- Överbleck saknas ovan fönster vid takkupa, dessa fönster bedöms vara väderutsatta.
- Äldre isolerfönster.

Avsaknad av överbleck medför en risk att vatten orsakar skador.

När isolerkassetter blir till åren ökar risken att de anlöper och att missfärgningar uppkommer mellan glasen.

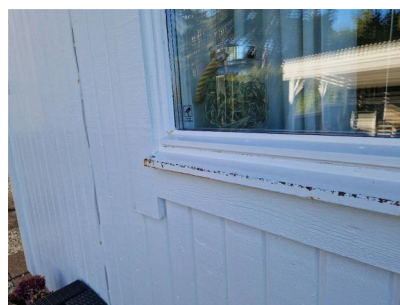
Vissa underbleck rostar.

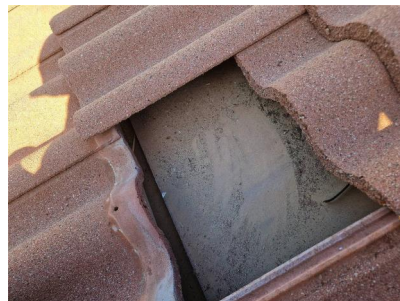
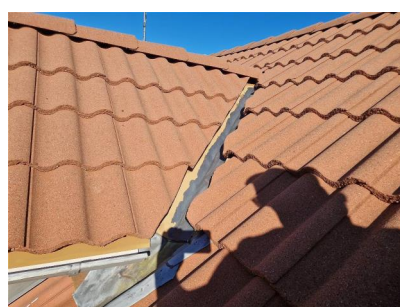
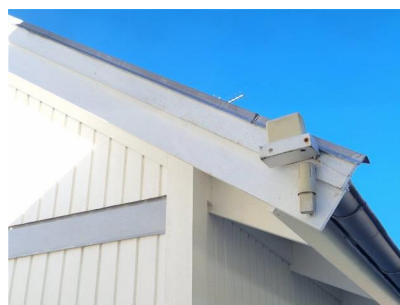
### Utvändigt / Sadeltak

- Underlagstaket består av träfiberskivor utan yttre täckning av en underlagspapp. Den yttre taktäckningen börjar bli till åren.
- Ränndalar släpper färg.
- Lokalt är vindskiva i behov av underhåll.

När underlagstaket består av träfiberskivor utan en underlagspapp är det viktigt att takpannor är hela för att undvika läckage och underliggande skador.

Färgsläpp på plåtarbeten medför en ökad risk att rostangrepp uppkommer.

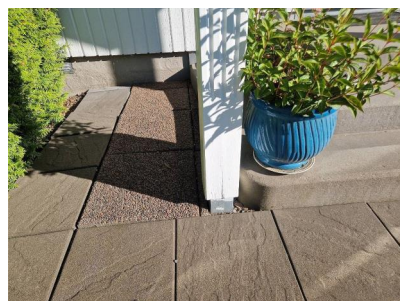
### Utvändigt / Farstutak

Lokalt underhållbehov i träregel som bär upp taket.

Underhåll och målning rekommenderas för att undvika skador.

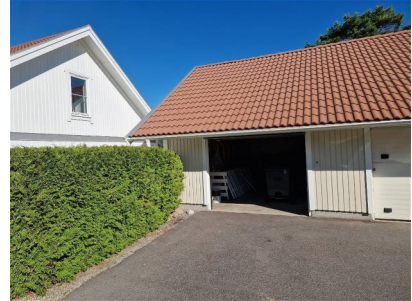
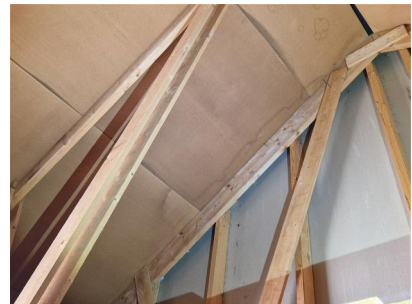
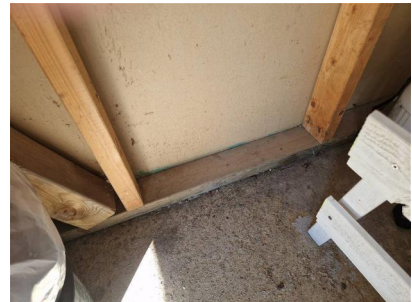
### Utvändigt / Garage i länga

- Underlagstaket består av träfiberskivor utan yttre taktäckning av underlagspapp, fuktfläckar finns lokalt på underlagstaket. Den yttre taktäckningen börjar bli till åren.
- Syllen ligger direkt på plattan.

När underlagstaket består av träfiberskivor utan en underlagspapp är det viktigt att takpannor är hela för att undvika läckage och underliggande skador. Det är vanligt att förekommande att fuktfläckar uppkommer på ett underlagstak av träfiberskivor, de fuktfläckar som noterades bedöms inte orsakat några större skador.

När syllen är placerad direkt på plattan är det viktigt att säkerställa att den inte vattenbegjuts.

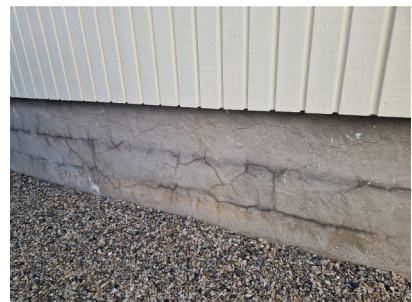
Mindre sprickor finns i sockel/puts.

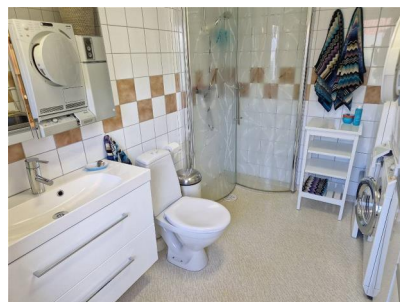
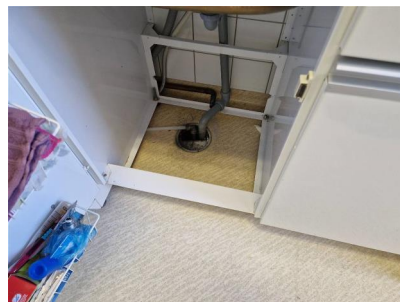
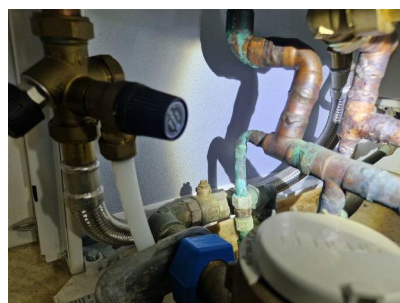
### Entréplan / Våtutrymme

- Utrymmet är till åren med äldre tätskikt.
- Golvbrunnar är av äldre standard, golvbrunnen vid tvättmaskin är placerad något för nära vägg och klämringen är lös i denna brunnen.
- Hela golvytan lutar inte mot brunnar.
- Rörgenomföring genom golvytan i form av vattenrör.
- Rör ärgar under värmepanna.

Ovannämnda brister medför en ökad risk för läckage och fuktskador. Åtgärd av dessa brister utförs vid en renovering av utrymmet.

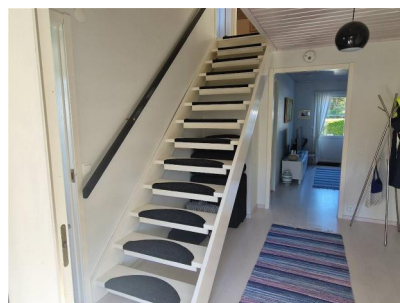
### Entréplan / Trappa

Fallskydd saknas.

Avsaknad av fallskydd medför en risk för personskada.
