**Fastighetsuppgifter**

Rävlanda 4:81

Älgdalsvägen 2

| Uppdragsnummer | O33479 |

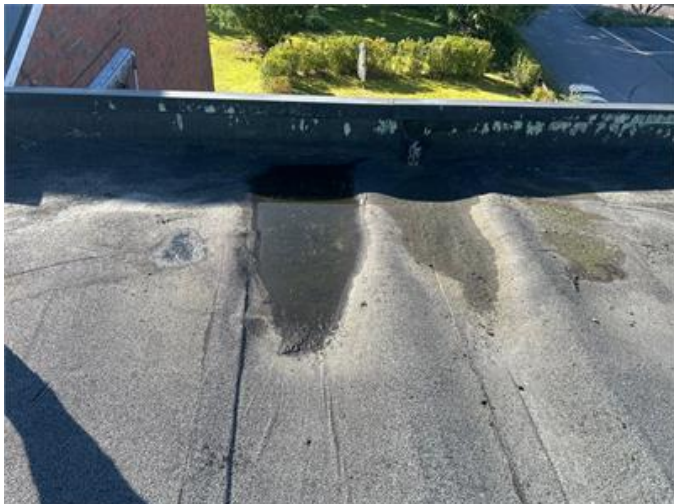
| Besiktningsresultat | | | | | |
|---|---|---|---|---|---|
| | | | X | | Papptaket är av äldre datum, det noterades svackor i underlagstaket där det samlas vatten, det förekommer äldre genomföringar i takpappan som inte är tätade, det rekommenderas att en fackman kontaktas för vidare bedömning/åtgärd. |

Svackor med vattenansamlingar i papptak.

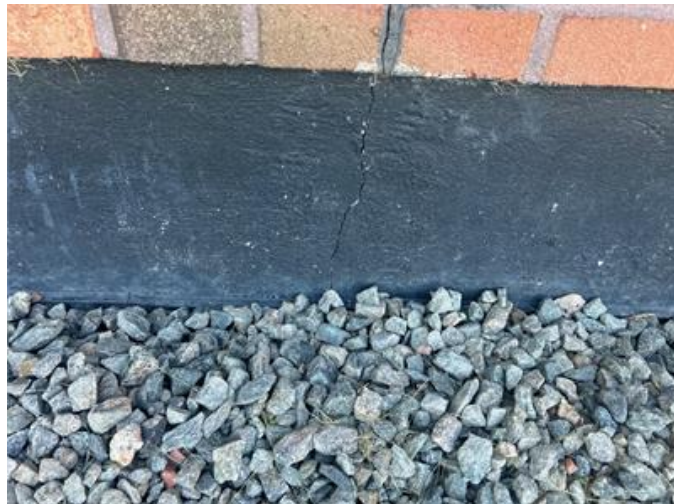
| Besiktningsresultat | | | | | |
|---|---|---|---|---|---|
| Allmänt | | X | | | Huset bedöms ha satt sig och sprickor förekommer, om sprickorna ökar i antal eller i omfattning bör en fackman kontaktas för en vidare kontroll samt erforderliga åtgärder. |

Spricka i sockel/vägg pga sättning.

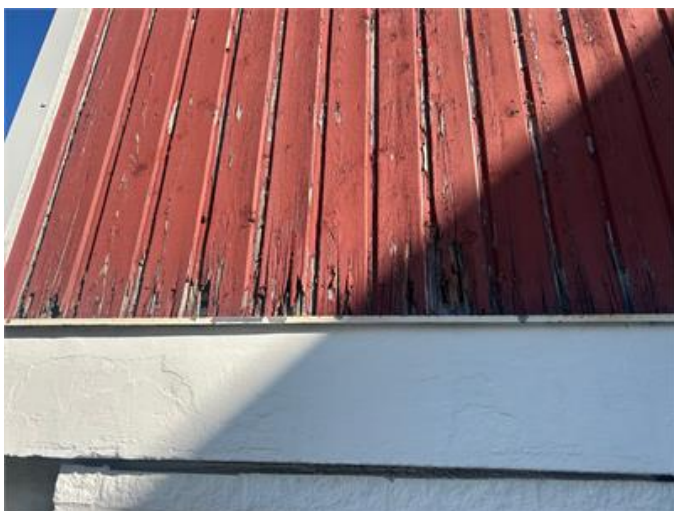
| Besiktningsresultat | | | | | |
|---|---|---|---|---|---|
| Fasad | | | X | | Målning/underhållsbehov samt rötskador noterades på träpanelen, se kommentar/riskanalys. |

**Fasad:** När virket i snickerier har börjat ruttna blir hållfastheten sämre i virket vilket medför en risk att vatten kan tränga in i angränsande konstruktion. Om man inte åtgärdar rötskadorna finns det en risk att skadorna ökar vilket i en förlängning påverkar byggnaden och inomhusmiljön negativt.

Rötskadad fasadpanel.

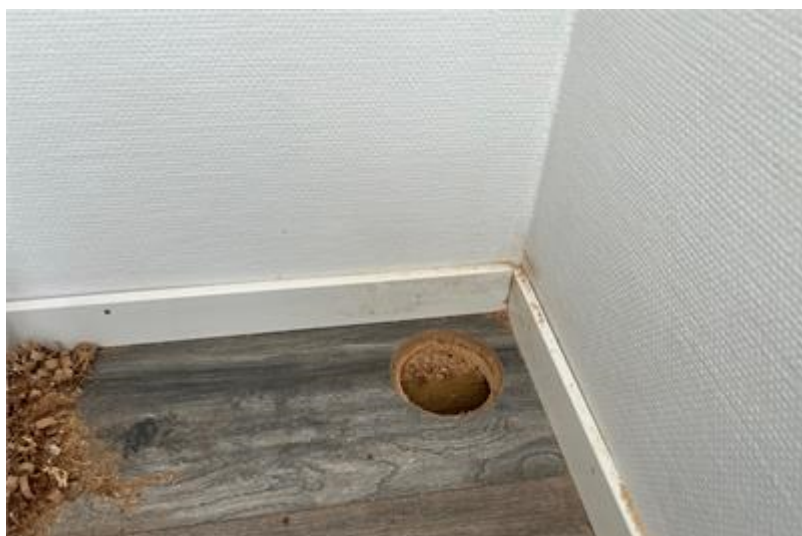
| Besiktningsresultat | | | | | |
|---|---|---|---|---|---|
| Allmänt | | | X | | I källaren förekommer uppreglade golvkonstruktioner och utreglade väggar av organiskt material, fuktkvotsmätningar har utförts, se kommentar/riskanalys samt bilaga för kontroll av konstruktion. |

Samtliga provhåtagningar och fuktkvotsmätningar är stickprovskontroller och mätvärden kan variera med årstider mm, gränsen för mikrobiell tillväxt i trä går id ca 17 % och för rötskador vid ca 28 % fuktkvot. Ett provhål togs upp i den uppreglade golvkonstruktionen i sovrummet och i en golvregel uppmättes fuktkvoten till ca 20 % och en avvikande lukt upplevdes i provhålet.

Vid kontroll av konstruktion noterades fuktkvot över kritiskt gränsvärde samt avvikande lukter, därför rekommenderar vi att denna besiktning kompletteras med en fördjupad teknisk undersökning.
