# Besiktningsprotokoll

Anticimex Försäkringsbesiktning i samarbete med Fastighetsbyrån

| Fastighetsbeteckning:<br>Draken 3 | |

| Besiktningsdatum:<br>2026-08-25 | Protokollnummer:<br>69889969 |

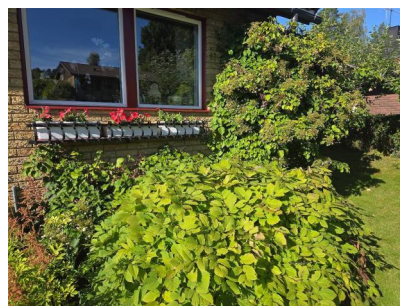
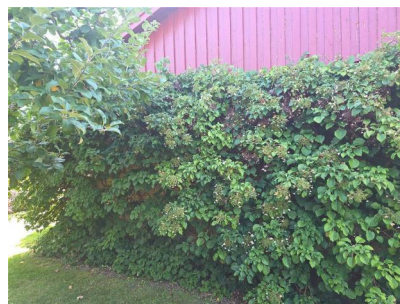
- Växter finns i anslutning till byggnad/grundmur.

När det finns rabatter och växter nära byggnaden finns risk att fukt stannar kvar i väggarna. Detta kan i sin tur orsaka invändiga fuktskador. Växternas rötter kan också skada grundmuren och sätta dräneringsledningen ur funktion.

Området närmast huset rekommenderas att vara fritt från växtlighet.

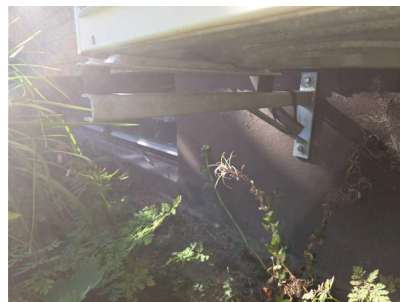
- Kondensvatten från luftvärmepumpens utedel leds inte bort från husgrunden.

Detta medför ökad risk för att vatten tränger in i anslutande konstruktioner, vilket i sin tur kan leda till fuktrelaterade skador. Observera att besiktning av byggnadens värmesystem eller värmepumpen inte har ingått i uppdraget.

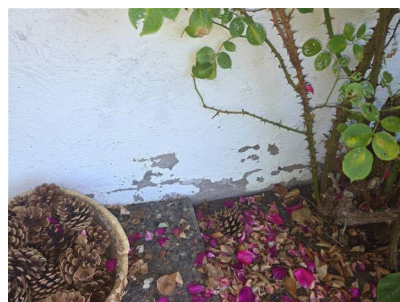
- Färgsläpp noterades på sockel lokalt.

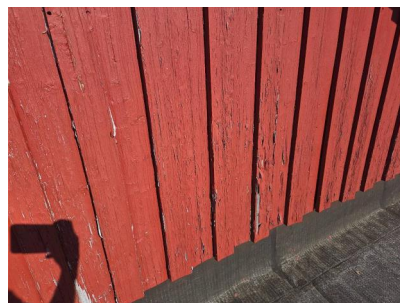
- Fasadpanelen är i behov av målning/underhåll.

Fasadbeklädnad och träkonstruktioner där målningsbehov finns riskerar att få fukt- och rötskador på grund av sämre vattenavvisande förmåga. För att öka livslängden på fasadbeklädnaden rekommenderas målning och underhåll.

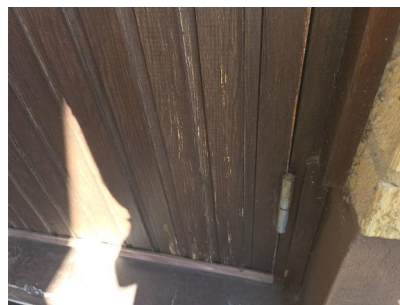
- Torrspäckor finns på dörr.

Dessa bedöms inte ha lett till bakomliggande skador.

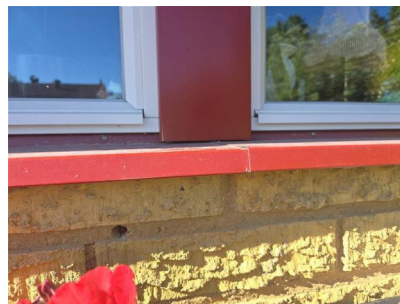
- Fönsterbleck lutar fel lokalt.

Eftersom fönsterblecken lutar åt fel håll finns risk att vatten rinner in i väggen vilket i sin tur kan leda till fuktskador i väggkonstruktionen.

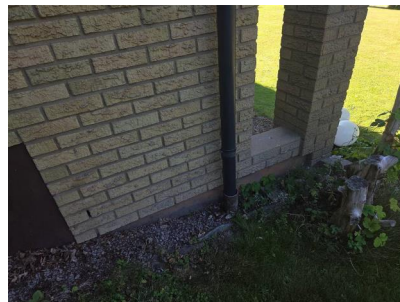
- Lövsilar saknas lokalt.

När det saknas lövsilar så finns det risk att det blir stopp i dagvattenledningen.

För att hindra stopp i dagvattenledningar rekommenderas komplettering av lövsilar.

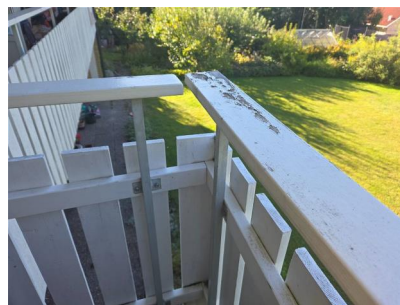
- Balkongräcke och träkonstruktioner är i behov av målning/underhåll.

Balkongräcke och träkonstruktioner där målningsbehov finns riskerar att få fukt- och rötskador på grund av sämre vattenavvisande förmåga.

För att öka livslängden på balkongen rekommenderas målning och underhåll.

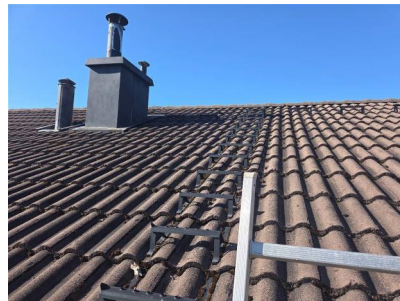
- Yttertaket är äldre.

Tak är besiktigat ifrån anliggande stegen.

Takpannor, plåtdetaljer och underlagspapp har enligt vår bedömning en begränsad livslängd. Eftersom husets taktäckning är äldre har det ett minskat motstånd mot vatteninträngning. Detta i sin tur kan leda till fuktskador på träläkt och vidare ner i underliggande konstruktioner.

- Husets yttertak är äldre. Det rekommenderas att årlig kontroll av tak och vind utförs för att förebygga att inte läckage uppstår och att takbyte finns med i framtidsplaneringen.

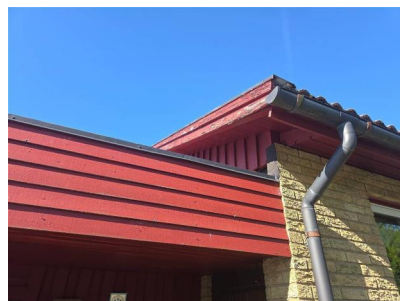
- Träkonstruktioner är i behov av målning/underhåll.

Träkonstruktioner där målningsbehov finns riskerar att få fukt- och rötskador på grund av sämre vattenavvisande förmåga. För att öka livslängden rekommenderas målning och underhåll.

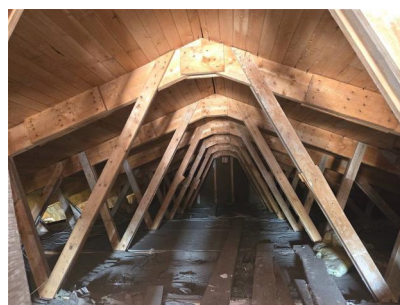
- Vid kontroll av vinden uppmättes fuktvärden under kritisk fuktnivå för mikrobiell tillväxt och en normal lukt upplevdes. Fuktkvoten i underlagstak/takbjälkar uppmättes till 9 %.

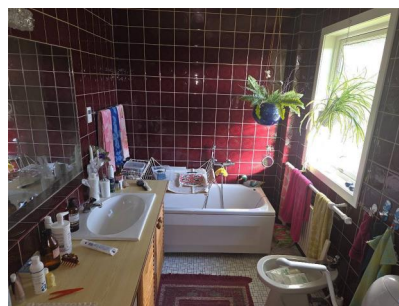
- Våtutrymmet har äldre yt-/tätskikt.
- Mekanisk frånluftsfläkt saknas i utrymmet.
- Gjutjärnsbrunn noterades i utrymmet.

Eftersom funktionen, som innebär att ytskiktet/tätskiktet ska vara vattentätt, kan vara nedsatt finns en ökad risk att vatten tränger igenom ytskiktet/tätskiktet med vattenskador i omkringliggande konstruktioner som följd.

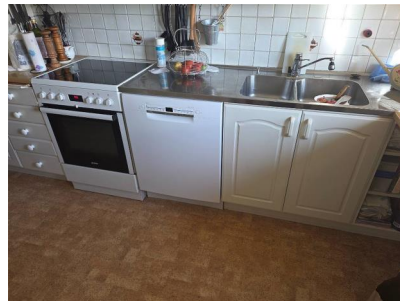
- Äldre kök som saknar moderna fuktskydd under vitvaror och i diskbänksskåp.

Sammantaget finns  
en ökad risk för fuktskador vid läckage.

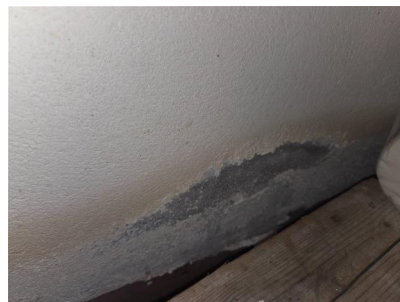
- Puts-färgsläpp och kalkutfällningar finns på källarväggar lokalt.

Puts- och färg som släppt från underlaget invändigt på källarytterväggarna är ett tecken på att källarens utvändiga fuktskydd inte längre fungerar tillfredsställande.

För att åtgärda detta måste källarens utvändiga fuktskydd förbättras. Läs Anticimex faktablad om källare för tips och råd.

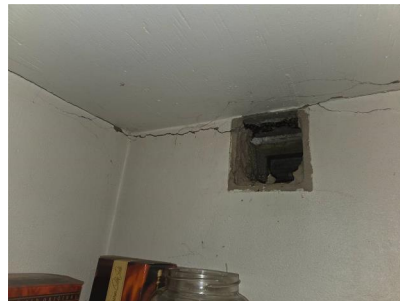
- Sprickor noterades på vägg.

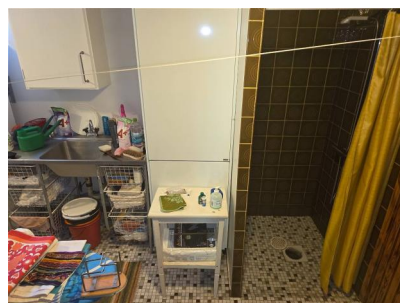
- Våtutrymmet har äldre yt-/tätskikt.
- Gjutjärnsbrunnen finns i utrymmet.

Eftersom funktionen, som innebär att ytskiktet/tätskiktet ska vara vattentätt, kan vara nedsatt finns en ökad risk att vatten tränger igenom ytskiktet/tätskiktet med vattenskador i omkringliggande konstruktioner som följd.

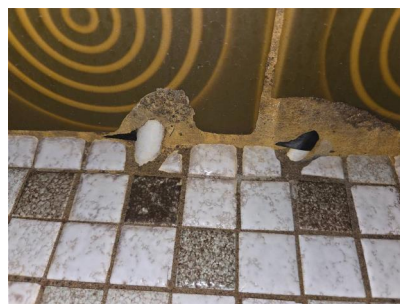
- Rör genomföring finns i golv.

Rör genomföringar i golvet medför en ökad risk för att vatten tränger ner i omkringliggande konstruktioner och orsakar fuktskador. Vid uppbyggnaden av utrymmet var detta tillåtet och utförandet anses därför vara fackmässigt utfört. I dagens branschregler är detta inte längre tillåtet.

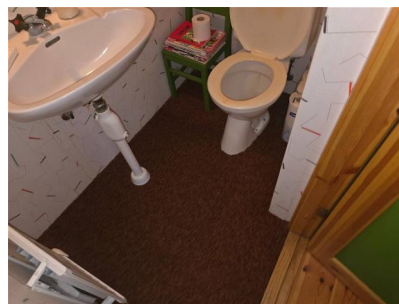
- Golvet är försett med heltäckningsmatta på betongunderlag. Golvet i utrymmet är inte fuktsäkrat mot väggar och tröskel.

Avsaknaden tätskikt på golvet ökar risken att vatten tränger in i angränsande konstruktioner och rum vilket i sin tur kan leda till fuktrelaterade skador.

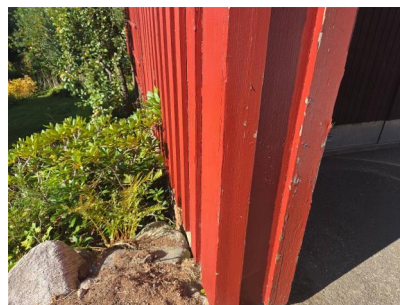
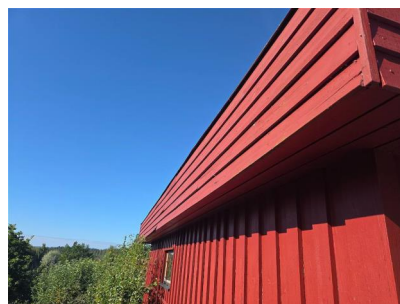
- Fasadpanelen är i behov av målning/underhåll.

Fasadbeklädnad och träkonstruktioner där målningsbehov finns riskerar att få fukt- och rötskador på grund av sämre vattenavvisande förmåga. För att öka livslängden på fasadbeklädnaden rekommenderas målning och underhåll.

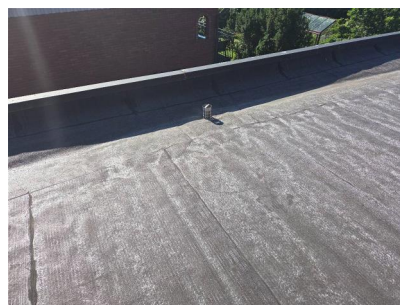
- Inbyggda hängrännor och stuprör.

Eftersom vatten från taket avleds med inbyggda hängrännor/invändiga stuprör finns en ökad risk för fuktskador i omkringliggande konstruktioner. Vanliga orsaker till fuktskador är läckage i skarvar på hängrännor och stuprör eller igensatta takbrunnar.

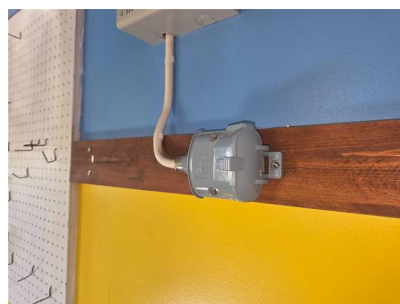
- 3-fasuttag i metall finns.

Denna typ av uttag tillverkas inte längre då de anses medföra en stor risk för personskada.

Kontakta en elektriker för kontroll och åtgärd.
