**Fastighetsuppgifter**

Svanesund 7:62

Ångåsvägen 11

| Uppdragsnummer | P6018 |

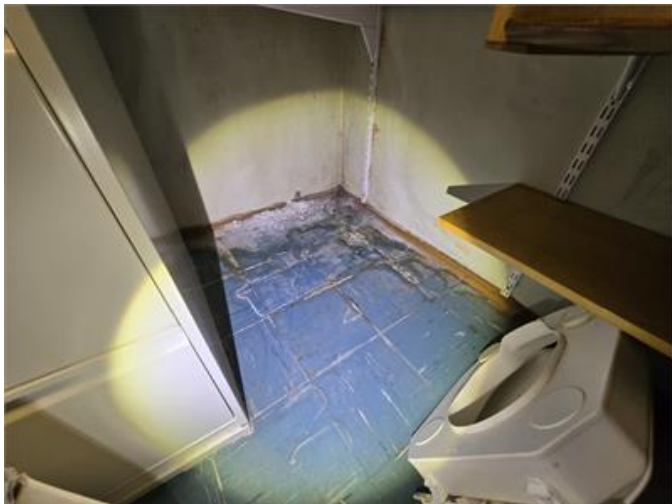
| Besiktningsresultat | | | | | |
|---|---|---|---|---|---|
| Allmänt | | | X | | Äldre källare med betongplatta och motfyllda grundmurar är generellt ansett en riskkonstruktion för fuktskador.<br>Uppreglade väggkonstruktioner samt täta ytskikt finns.<br>Färgsläpp, mineralutfällningar samt bubblor i färg noteras.<br>Vid kontroll av konstruktionen upplevdes avvikande mikrobiell lukt och fuktvärden över gränsvärde uppmättes.<br>Se kommentar/riskanalys samt bilaga "Kontroll av konstruktion".<br>Kommentaren gäller hela källaren och anges ej för vardera rum nedan. |

En äldre källare utsätts för mer eller mindre permanent fuktpåverkan från angränsande mark. Täta ytskikt samt konstruktioner av organiska material bör undvikas, då fuktpåverkan och mikrobiell tillväxt (mögel/bakterier) kan uppstå, vilket kan leda till att avvikande mikrobiella lukter upplevs. För att utreda orsaken av bristerna rekommenderas en fördjupad undersökning, vilket oftast resulterar i ett åtgärdsförslag. Vanligen rekommenderas säkerställa det utvändiga fuktskyddets funktion samt ersätta riskkonstruktionerna med fuktsäker lösning. Hus från byggperioden kan i vissa fall vara uppförda med radonhaltigt byggmaterial, då främst den s.k. blå lättbetongen. Radon kan vara hälsovådligt och åtgärdas bl.a. genom förbättrad ventilation. Det rekommenderas att radonhalten i byggnaden kontrolleras genom mätning och eventuella åtgärder vidtas.

Källare: Exempelbild på fuktanvisning på golv samt grundmurar.

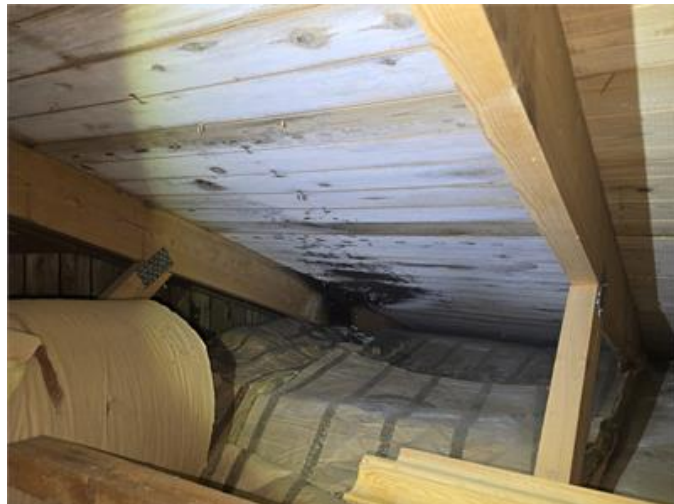
| Besiktningsresultat | | | | | |
|---|---|---|---|---|---|
| Nockvind | | | x | | Ytlig mikrobiell påväxt noteras på underlagstak.<br>Se kommentar/riskanalys samt "ventilation". |

Den mikrobiella påväxten på underlagstaket indikerar att vinden periodvis tillförs eller har tillförts fukt inifrån bostaden, som den kallare delen av året riskerar att kondensera mot underlagstaket (sk konvektionsskada). För att komma tillrätta med detta måste fukttillförseln inifrån bostaden minskas. Detta kan göras genom att ventilationen i bostaden förbättras samt att eventuella otätheter i vindsbjälklaget (tak/väggvinklar, genomföringar, vindslucka mm.) tätas.

Nockvind: Ytlig mikrobiell påväxt på underlagstak.

Frånluftssystemet styrs via reglage i köksskåp, har varit mestadels avstängt vilket kan vara en bidragande orsak till problemen på Nockvind. Rekommenderar att kontakta ventilationstekniker för vidare kontroll.

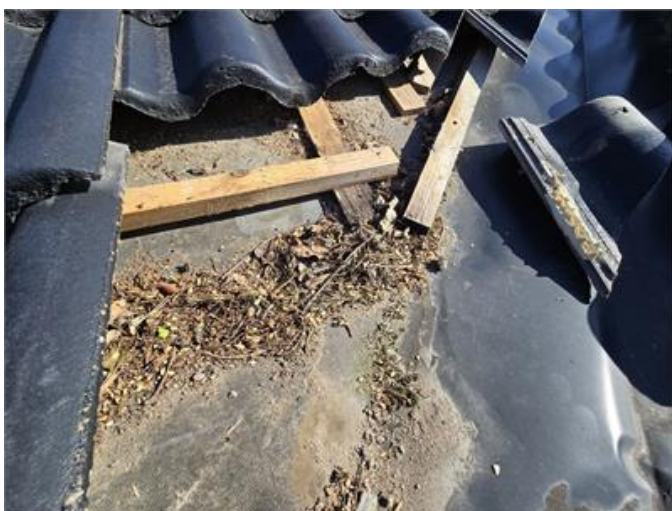
| Besiktningsresultat | | | | | |
|---|---|---|---|---|---|
| Tak | | | x | | Ströläkten är av tunnare dimension (12mm), nuvarande standard 25mm.<br>Otätheter vid vindskiveplåtar/pannor vidnock.<br>Äldre huv, samt tätad genomföring till avloppsavluftare.<br>Pannor ej anpassade i rännadal mot baksida, ligger ojämt.<br>Rännadalsplåt troligtvis ej bytt, synlig läkt noteras i rännadal.<br>Omålat trä vid tex undersida tak källartrappa/sims utanför uterum.<br>Se kommentar/riskanalys. |

När det finns otätheter i den yttre taktäckningen, eller när plåtdetaljer är äldre och ej utbytta innebär det risk för att vatten kan tränga in och orsaka fuktelaterade skador i underliggande konstruktion.

Tak: Stickprovskontroll under pannor, lokalt uppfuktad läkt, löv/förmjöl samt tunn ströläkt.

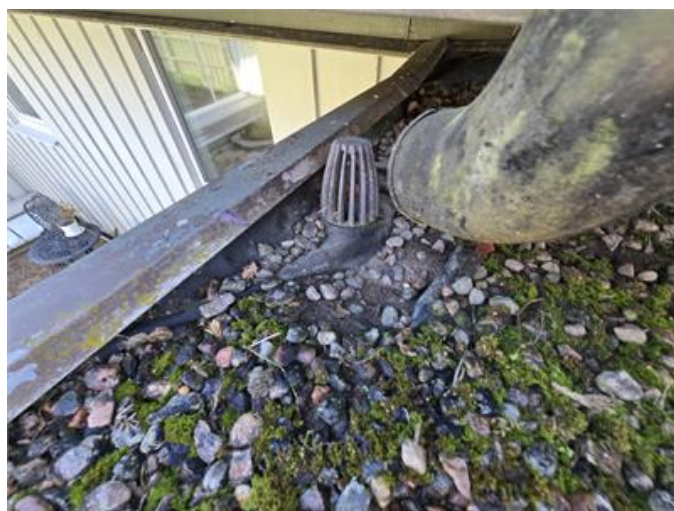
| Besiktningsresultat | | | | | |
|---|---|---|---|---|---|
| Utvändigt | | | X | | Taket har okänd ålder.<br>Takavvattning från ursprungshus leds via utlopp i garagetak, ökad fuktbelastning samt risk för fuktskador.<br>Panel har underhållsbehov, torrsprickor samt begynnande rötskador i nederkant panel mot väst.<br>Se kommentar/riskanalys. |

Tak: Takavvattning mot väst leds via rör genom garagetak.

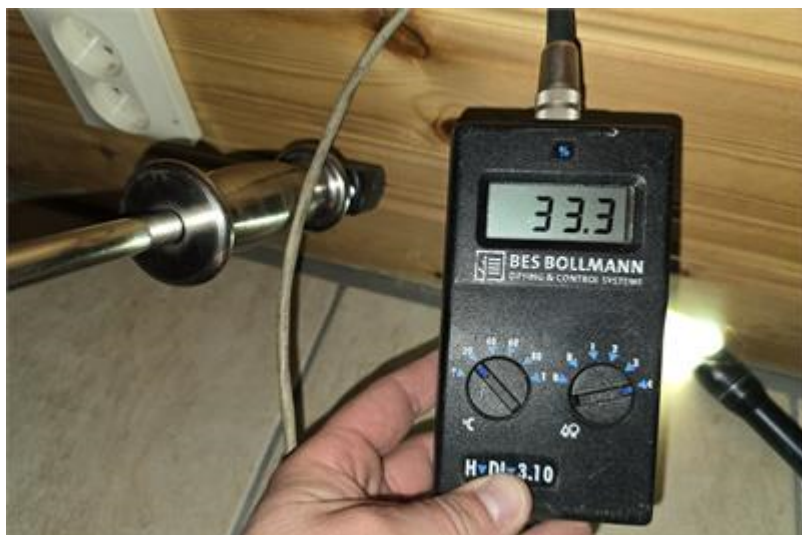
Färgsläpp, mineralutfällningar samt bubblor i färg noteras.

Kontroll av konstruktionen gjordes via befintlig håltagning samt i träpaneler i Gillestuga.

Avvikande lukt upplevdes i utrymmen och fuktvärden över gränsvärdet för mikrobiell tillväxt uppmättes.

Fuktkvoten uppmättes till >28%.

Risk för mikrobiell tillväxt föreligger vid en fuktkvot på 17% och rötskador >28%.

En äldre källare utsätts för mer eller mindre permanent fuktpåverkan från angränsande mark. Täta ytskikt samt konstruktioner av organiska material bör undvikas, då fuktpåverkan och mikrobiell tillväxt (mögel/bakterier) kan uppstå, vilket kan leda till att avvikande mikrobiella lukter upplevs. För att utreda orsaken av bristerna rekommenderas en fördjupad undersökning, vilket oftast resulterar i ett åtgärdsförslag. Vanligen rekommenderas säkerställa det utvändiga fuktskyddets funktion samt ersätta riskkonstruktionerna med fuktsäker lösning.
