# Besiktningsprotokoll

Anticimex Försäkringsbesiktning i samarbete med Fastighetsbyrån

| Fastighetsadress:<br>Sliparevägen 3 | |

| Besiktningsdatum:<br>2026-08-26 | Protokollnummer:<br>69893233 |

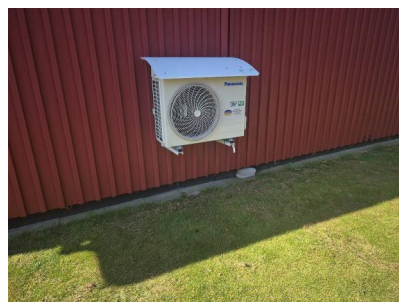
Kondensvatten från luftvärmepumpens utedel leds inte bort från husgrunden. Detta medför en ökad risk för att vatten tränger in i anslutande konstruktioner, vilket i sin tur kan leda till fuktnrelaterade skador. Observera att besiktning av byggnadens värmesystem eller värmepumpen inte har ingått i uppdraget.

Enligt nuvarande ägare placeras en plastbalja under utedelen vintertid för att samla upp vattnet. Det är viktigt att baljan kontrolleras och töms regelbundet för att undvika att den svämmas över.

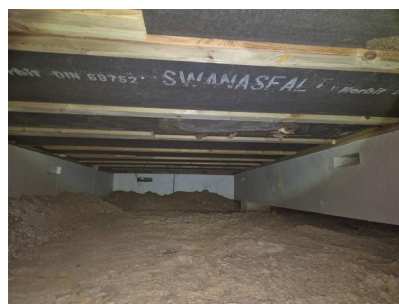
Vid kontroll av konstruktionen i krypgrund uppmättes fuktvärden under kritisk fuktnivå för mikrobiell tillväxt.

Golvbjälklaget ovan den uteluftsventilerade krypgrunden riskerar att drabbas av fuktskador på grund av naturlig fuktpåverkan. Detta kan i sin tur leda till mikrobiella skador (angrepp av mikroorganismer) som kan leda till att mikrobiell lukt sprids till boendemiljön.

Fuktkvoten uppmättes till 16% i syllar samt bjälklag i tillbyggnad.

Risk för mikrobiell påväxt föreligger om fuktkvoten överstiger 17%.

Mindre mängd mikrobiell påväxt noteras på undersida av masonitskivor.

Grunden är överlag i bättre skick än förväntat.

Jag rekommenderar att en permanent krypgrundsavfuktare monteras.

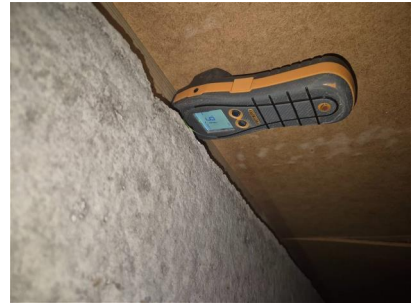
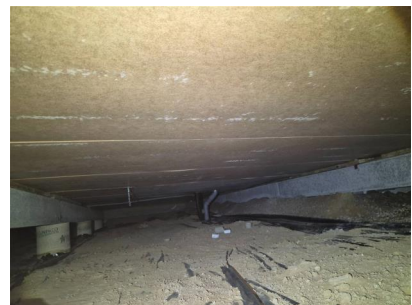
Under köket finns en fuktfläck. Ingen förhöjd indikation av fukt vid besiktningstillfället.

Det syns tydligt att vatten någon gång trängt ner.

Jag rekommenderar att ta ner masonitskiva för kontroll av bjälklag

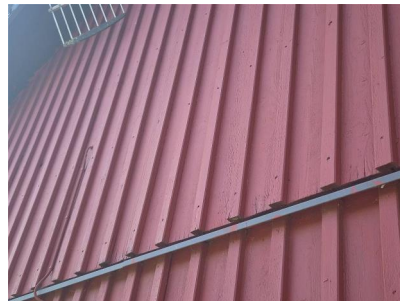
Torrspäckor förekommer i träfasaden, fasaden är överlag i bra skick.

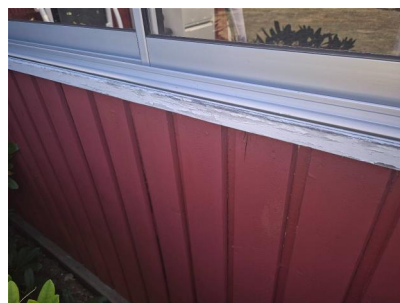
Trädetaljer är i behov av målning/underhåll.

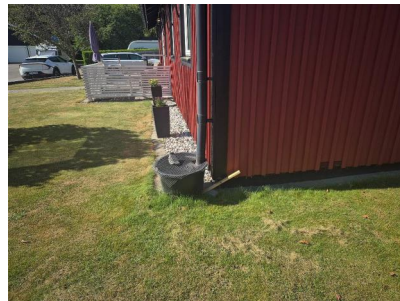
Stuprör är inte anslutet till markledning.

Stuprör som inte är anslutet till markledning kan medföra en ökad fuktbelastning på grundmur/sockel som i sin tur kan leda till fuktrelaterade skador.

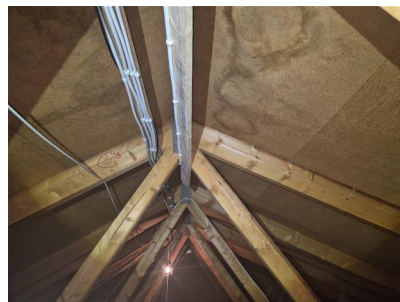
Underlagstaket består av behandlade masonitskivor.

Eftersom underlagstaket består av oljehärdad masonit utan yttre täckning av papp under takbeklädningen, finns risk vid ogynnsam väderlek att regnvatten/snö tränger in i skivskarvar med läckage på vindsutrymmet som följd. Med tiden kan även träfiberskivorna drabbas av fuktskador.

Fuktrosor finns runtnock. Dessa uppkom tidigt efter byggnation på grund av bristfällig nocktätning enligt uppgift från säljaren. Detta åtgärdades och inga förändringar ska ha skett efter detta.

Missfärgning finns också enligt förväntan runt avluftning.

Vinden är överlag i bra skick.

Vid kontroll av vinden uppmättes fuktvärden under kritisk fuktnivå för mikrobiell tillväxt.

Fuktkvoten i takbjälkar uppmättes till 8%.

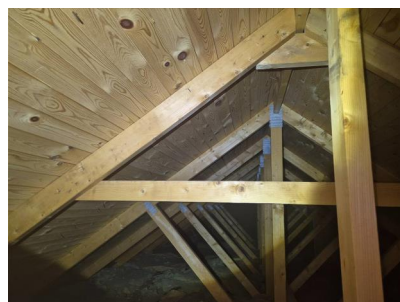
Vid kontroll av vinden uppmättes fuktvärden under kritisk fuktnivå för mikrobiell tillväxt.

Fuktkvoten i takbjälkar uppmättes till 8 %.

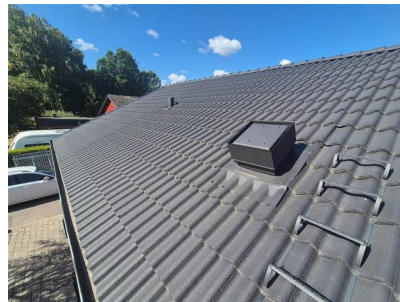
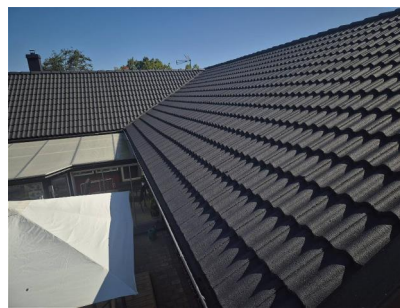
Yttertaket är äldre.

Då pannorna är tvättade och målade förlängs pannornas livslängd.

Taket är besiktat från anliggande stegen och mark.

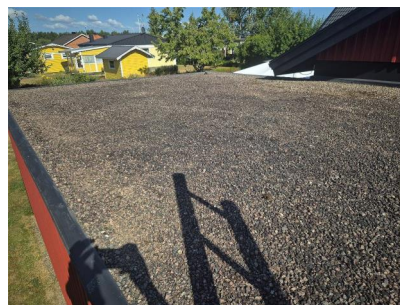
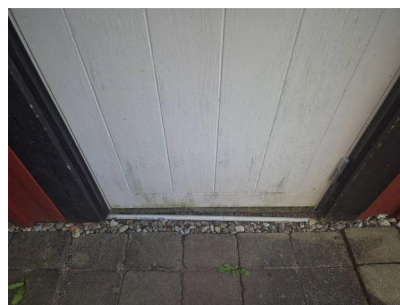
Takbeklädnad är äldre.

Tätskiktet på ett platt/låglutande tak har enligt vår bedömning en begränsad livslängd. Eftersom gummiduken är äldre har det ett minskat motstånd mot vattengenomträngning. Detta i sin tur kan leda till att takkonstruktionen drabbas av fuktskador.

Vattnet avleds också med takbrunn. Vanliga orsaker till läckage är att fukt tränger in runt takbrunnen. Se också notering angående missfärgning i bräddtak under brunnen.

- Dörr på baksidan av garage är i behov av målning/underhåll.
- På gavel mot baksidan i hörn mot uterum finns rötskador i fasaden.

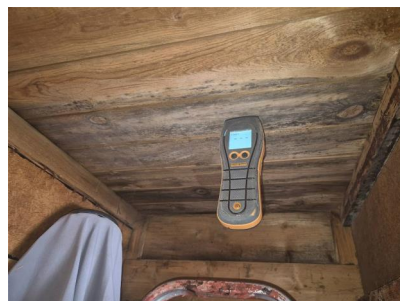
Väggsyllar riskerar att drabbas av fuktskador på grund av naturlig fuktpåverkan om fuktskyddet är bristfälligt utfört alternativt saknas.

Fuktvandring kan ske från marken genom betongen till organiskt material genom så kallad kapillärsugning och diffusion, vilket kan leda till skador med lukt av mikrobiell karaktär. Om syllar är tryckimpregnerade kan även en kemisk lukt förekomma.

- Golvbrunn finns inte.
- Oisolerad takkonstruktion.
- Mikrobiell påväxt finns i takbrädor nära takbrunn. Inga förhöjda fuktvärden kan uppmätas. Rekommenderas att detta hålls under uppsikt. Skulle det förvärras rekommenderas kontakt med takläggare för kontroll och eventuell åtgärd.

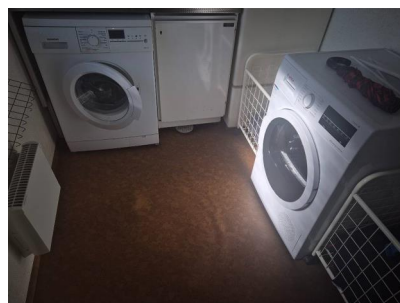
Våutrymmet har äldre yt-/tätskikt.

Eftersom funktionen, som innebär att ytskiktet/tätskiktet ska vara vattentätt, kan vara nedsatt finns en ökad risk att vatten tränger igenom ytskiktet/tätskiktet med vattenskador i omkringliggande konstruktioner som följd.

Klämringen glipar något mot golvbrunnen. Plastmattan sticker ut under klämringen och både matta och klämring har delvis släppt från underlaget. Jag rekommenderar kontakt med fackman för kontroll samt eventuell åtgärd eller byte av klämring. Med hänsyn till våtrumets ålder bör en plan finnas för när en renovering kan komma att genomföras.

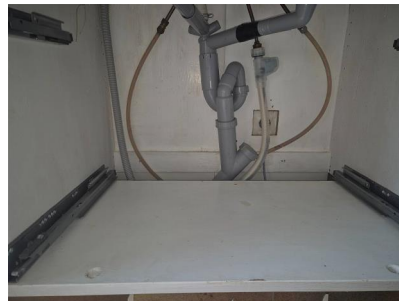
Fuktskydd saknas i diskbänkskåp samt under kyl frys.

Utan fuktskydd är det svårt att upptäcka läckage från rörledningar. Vatten kan då tränga in i omkringliggande konstruktioner och orsaka fuktskador.

För att upptäcka eventuella läckage, installera ett fuktskydd.

Ett vattenlarm kan med fördel installeras under diskbänkskåpet för att lättare upptäcka eventuella läckage.
