# Besiktningsprotokoll

Anticimex Försäkringsbesiktning i samarbete med Fastighetsbyrån

| Fastighetsadress:<br>Vallhovsvägen 88D | |

| Besiktningsdatum:<br>2026-08-24 | Protokollnummer:<br>69892165 |

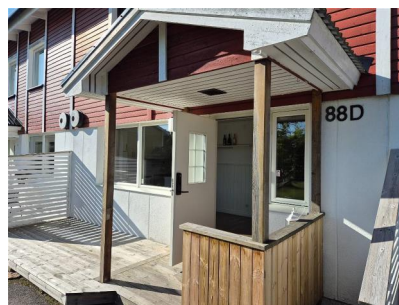
För att skydda nedanförliggande konstruktioner har med fördel hängränna kompletteras på farstuvistens tak (saknas på de flesta av husen i området).

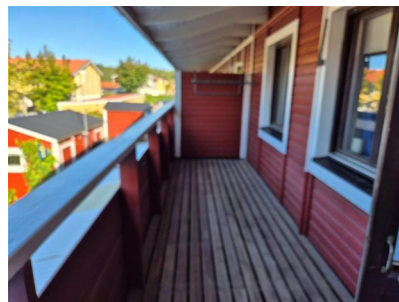
Taket under trallgolvet har inte kunnat besiktas.

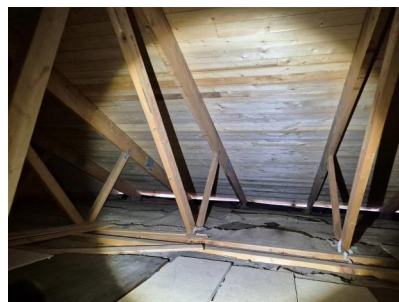
Vid kontroll av vinden uppmättes fuktvärden under kritisk fuktnivå för mikrobiell tillväxt och en normal lukt upplevdes. Fuktkvoten i underlagstak/takbjälkar uppmättes till ca 8 %.

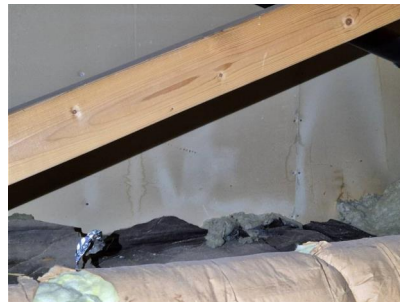
Mindre fuktfläckar observerades på en avskiljande vägg mot grannradhuset. Eftersom yttertaket har renoverats bedöms detta vara gamla fläckar.

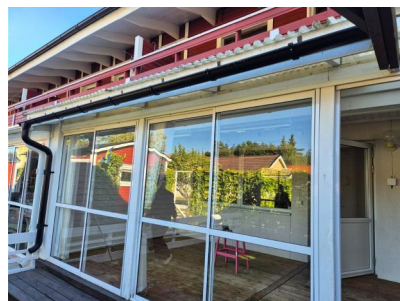
Inglasade uterum / altaner är oftast inte byggda med samma byggstandard som huvudbyggnader. Exempelvis takkonstruktioner bedöms ofta bestå av underdimensionerade takbjälkar med långa spannvidder och ofta liten till ingen taklutning alls. Taken är ofta av plast som lätt spricker.

Vintertid bör man tänka på att ta bort snön för att inte bygga upp större snötyngder. Risk kan annars finnas för skador i takmaterial/takkonstruktioner.

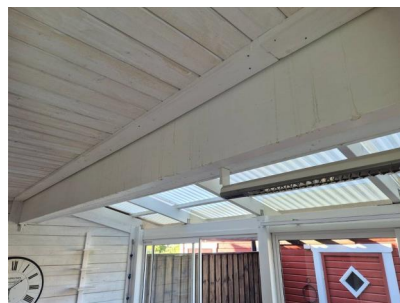
Lokala torra rinnmärken observerades på en balk och upplysning framkom om att detta är gammalt.

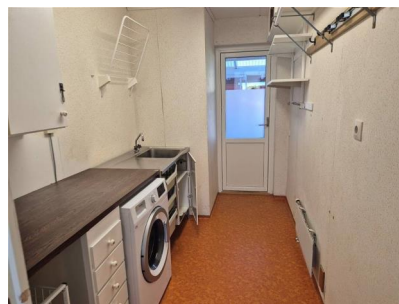
Våutrymmet har äldre yt-/tätskikt och en äldre golvbrunn och en liten otäthet observerades i golvet framför tvättmaskinen.

Eftersom funktionen, som innebär att ytskiktet/tätskiktet ska vara vattentätt, kan vara nedsatt finns en ökad risk att vatten tränger igenom ytskiktet/tätskiktet med vattenskador i omkringliggande konstruktioner som följd.

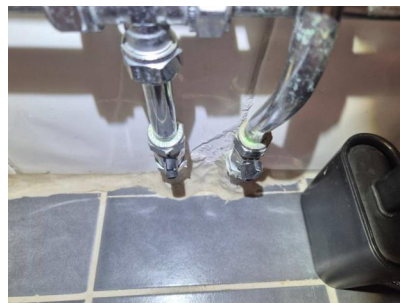
Rör genomföring finns vid golv/väggvinkeln bredvid toalettstolen vilket är ett avsteg från branschreglerna när utrymmet renoverades 2009. Min bedömning är att risken för fuktskador i händelse av utströmmande vatten är liten med tanke på var rören är placerade.

Skulle däremot en skada inträffa på rören som leder till en fuktskada, kan det dock innebära att du får en nedsatt eller, i värsta fall, helt utebliven skadeersättning från ditt försäkringsbolag (villahem).

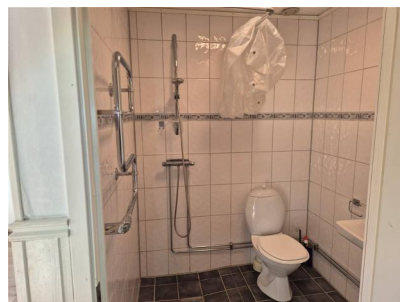
I duschplatsen noterades större golvlutning ner mot brunnen. Var vaksam mot halkskador.

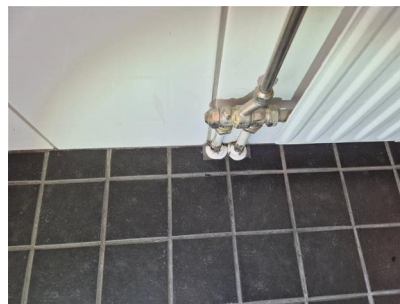
Rör genomföring finns i golvet för elementet vilket är ett avsteg från branschreglerna när utrymmet renoverades 2009. Min bedömning är att risken för fuktskador i händelse av utströmmande vatten är liten med tanke på var elementet är placerat.

Skulle däremot en skada inträffa på elementrören som leder till en fuktskada, kan det dock innebära att du får en nedsatt eller, i värsta fall, helt utebliven skadeersättning från ditt försäkringsbolag (villahem).
