# Besiktningsprotokoll

Anticimex Försäkringsbesiktning i samarbete med Fastighetsbyrån

| Fastighetsadress:<br>Snickaregårdsvägen 26 | |

| Besiktningsdatum:<br>2026-08-24 | Protokollnummer:<br>69898898 |

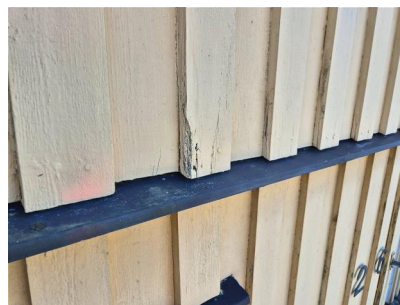
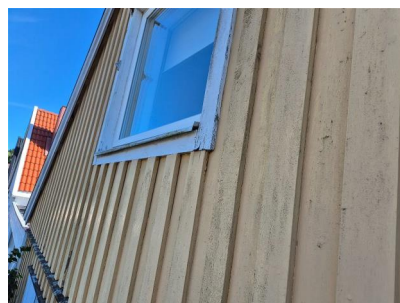
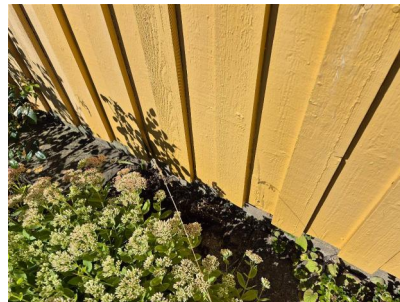
- Rötskador noterades i fasadpanelen.

Vi rekommenderar att snickare anlitas för kontroll av orsak till och omfattning av fasadens rötskador. Vid åtgärd är det viktigt att även bakomliggande konstruktion kontrolleras för att kunna upptäcka och åtgärda eventuella följdskador.

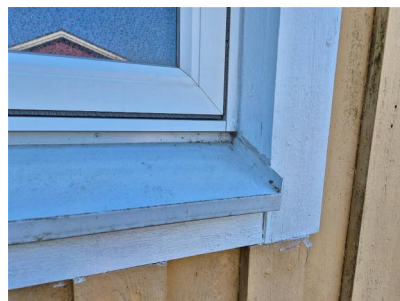
- Fönsterblecken är inte infällda bakom salningsbrädorna utan enbart uppvikta och fogade mot dessa, vilket utgör ett återkommande underhållsbehov då fogen torkar och spricker med tiden.
- Entrédörrens tröskelbleck har bakfall.

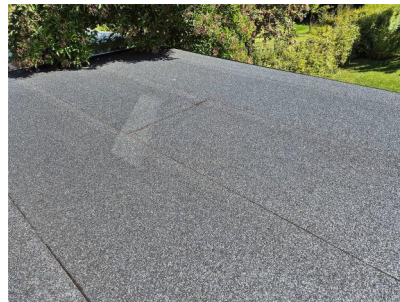
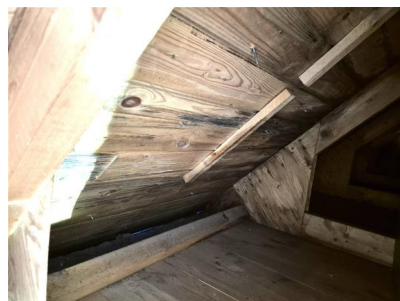
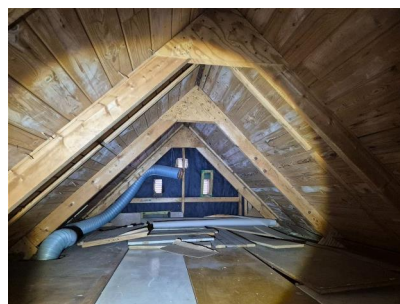
- Fuktanvisningar noterades på underlagstaket i det nordvästra sidovindsutrymmet.
- Mikrobiell påväxt (konvektionspåverkan) förekommer på underlagstaket.
- Ett ventilationsrör avslutas inockvindsutrymmet.

Eftersom det vid ett enstaka besiktningsstillfälle inte går att avgöra om missfärgningar/fuktanvisningar är aktiva eller ej bör sådana hållas under bevakning över tid. Ökar omfattningen måste detta undersökas och åtgärdas.

Mikrobiell påväxt på underlagstaket indikerar att det underliggande boutrymmet har bristfällig allmänventilation. Inomhusproducerad fukt når då det kallare vindsutrymmet vilket leder till denna effekt. Lämpligt är att förbättra bostadsutrymmets allmänventilation och säkerställa att vindsbjälklaget är tätt. Se även infogat faktablad "Vind-Ouppvärmt utrymme".

Fuktkvoten i underlagstaket uppmättes till 10-12 % vilket är normalt för årstiden och under gränsvärde (17 %) för tillväxt av mikroorganismer.

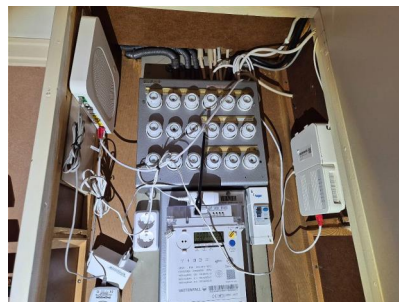
Elcentralens säkringspositioner är delvis uppmärkta. Jordfelsbrytare finns. Inga avvikelser noterades vid stickprovsmässig funktionskontroll av jordade eluttag i kök och våtrum.

- Man bör vara medveten om att elsystemet är ålderstiget.

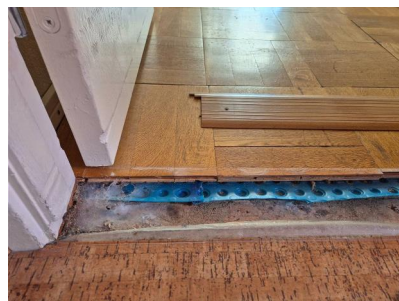
- Golvkonstruktionen består delvis av plastmattor mot betong alternativt parkettgolv på fuktskyddsmattor. Kontroll gjordes i trappförrådet samt via demontering av en tröskelplåt.

- Del av golvet (bredvid uterummet) är grundlagt på ett mineralullsolerat träbjälkag som sannolikt utgörs av en f.d. altan.

Naturlig markfukt kan medföra högt fukttillstånd mellan betongplattan och fuktskyddsmattorna, vilket kan innebära mikrobiell tillväxt och avvikande lukter. Även plastmattor mot betongplattan kan bidra till oangenäm lukt.

Risk för tillväxt av mikroorganismer föreligger om den relativa fuktigheten (RF) är över 75 % vilket i trämaterial motsvarar en fuktkvot (FK) på 17 %. Vid provhåltagning i det tillbyggda rummets golv uppmättes RF till 55 %. FK i ytterväggsyllen uppmättes till 12 %.

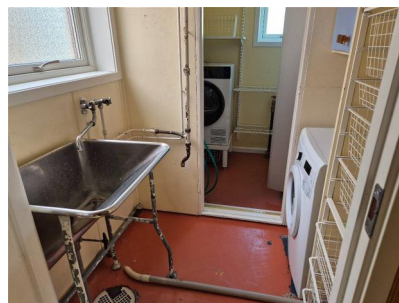
Fuktindikering utan anmärkning.

- Då våtrummet är att anse som uttjänt bör behörig våtrumsentreprenör anlitas för renovering. I samband med sådant arbete kontrolleras även omkringliggande konstruktioner avseende eventuella följdskador.

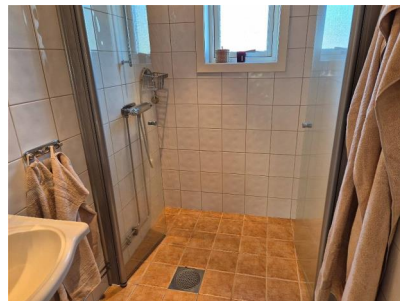
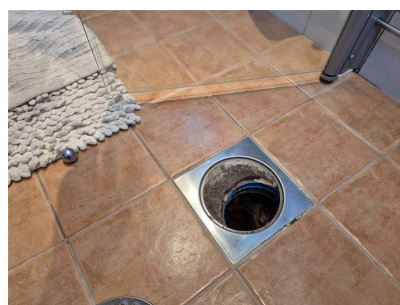
- Ålderstiget våtrum.
- Fönstret är placerat i ett utsatt läge.
- Golvfallet är bristfälligt.
- Äldre golvbrunn av gjutjärn kvarstår, brunnen har således inte bytts ut vid renovering. Det går normalt sett inte att ansluta ett tätskikt på ett bra sätt till en rostangripen brunn.

När våtrum är utförda enligt äldre standard och dessutom försämras med tiden föreligger risk för fuktrelaterade skador.

Fuktindikering utan anmärkning. Observera dock att våtrummet sannolikt inte har brukats i någon större omfattning på senare tid.

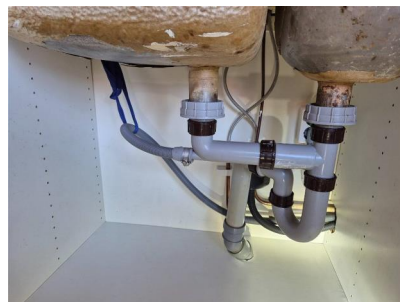
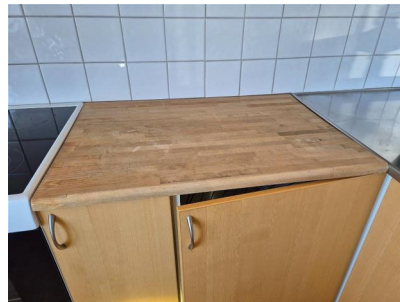
- Diskmaskinens in- och avloppsslang har inte avlastningsförankrats korrekt.
- Bänkskivorna ligger lösa.

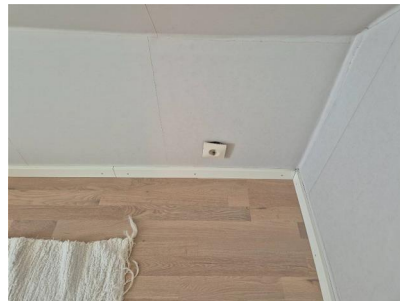
- Bristfälligt infäst eluttag noterades.

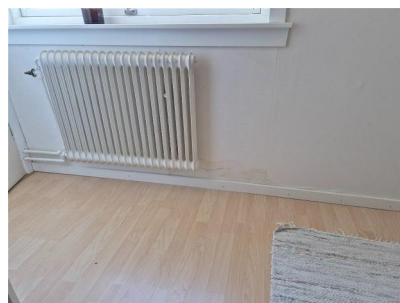
- Fuktanvisning finns på väggen.

Anlita entreprenör för kontroll av orsak och omfattning samt om några bakomliggande skador föreligger.

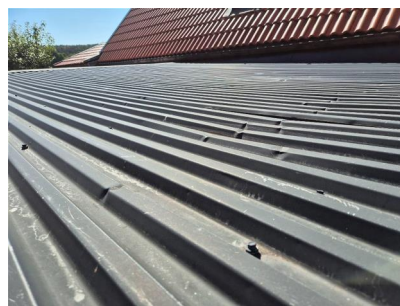
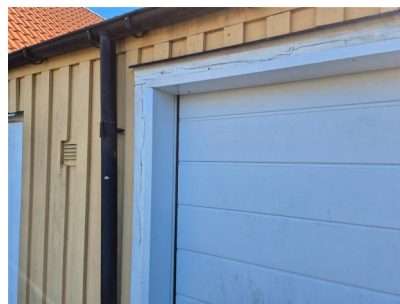
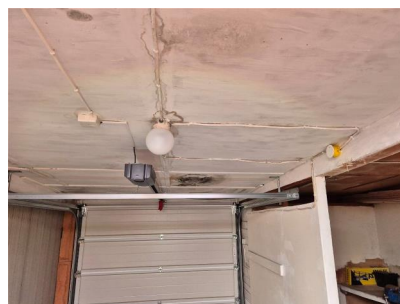
- Taktäckningen är äldre. Glipor finns i plåtskarvar.
- Läckageskador förekommer invändigt på innertaket.
- Rötskador finns i fasadpanel och foderbrädor.

Vi rekommenderar att snickare anlitas för kontroll av orsak till och omfattning av skadorna. Vid åtgärd är det viktigt att även bakomliggande konstruktioner kontrolleras för att kunna upptäcka och åtgärda eventuella följdskador.
