Hestrahem 51

Glimmerplan 41

| Besiktningsdatum | 2026-05-20 |
| Besiktningsföretag | OBM Besiktning Väst AB |

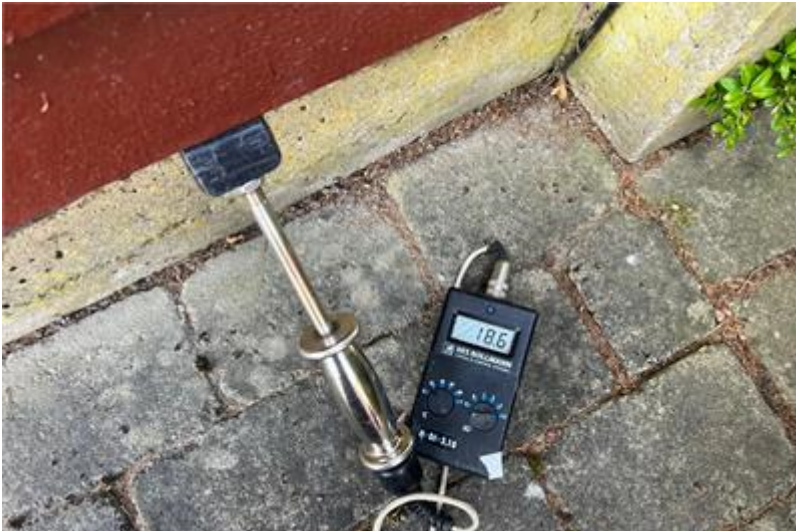
Fuktkvoten uppmättes till mellan 16-19% i ytterväggssylen.

Vid stickprovskontroll av konstruktion uppmättes fuktkvoten till 19% som mest vilket ligger strax över kritiskt gränsvärde för mikrobiell tillväxt. För att utreda orsak/omfattning samt lämpliga åtgärder rekommenderas att kontakt tas med en fackman för att utföra en fördjupad undersökning.

Kritiskt gränsvärde för \*mikrobiell tillväxt i trä är ca: 17% fuktkvot. Mättnadsgraden i trä ligger på ca: 28%.  
(\* = Samlingsnamn på flertalet mikroorganismer så som bakterier, mögel och likvärdigt)
