# Besiktningsprotokoll

Anticimex Försäkringsbesiktning i samarbete med Fastighetsbyrån

| Fastighetsadress:<br>Mölnesjögatan 13 | |

| Besiktningsdatum:<br>2026-08-25 | Protokollnummer:<br>69888361 |

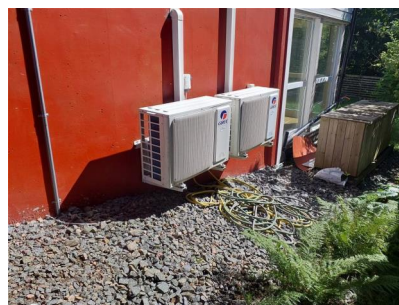
Kondensvatten från luftvärmepumpens utedel leds inte bort från husgrunden.

Detta medför ökad risk för att vatten tränger in i anslutande konstruktioner, vilket i sin tur kan leda till fuktrelaterade skador. Observera att besiktning av byggnadens värmesystem eller värmepumpen inte har ingått i uppdraget.

Utvändigt fuktskydd är delvis äldre.

Eftersom källarens utvändiga fuktskydd (dagvattenssystem, dräneringssystem samt källaryttermålgarnas utvändiga fuktskydd) till viss del är äldre, så kan systemet ha nedsatt funktion. Detta ökar risken för invändiga fuktskador i källaren.

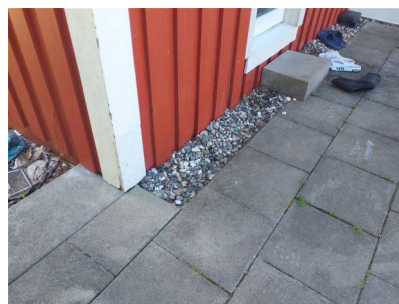
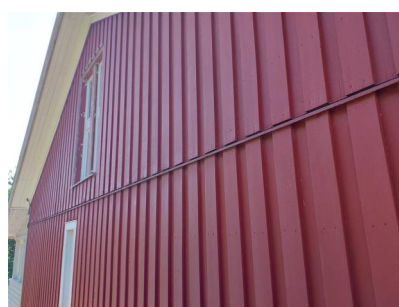
Avståndet mellan fasadbeklädnaden och marken är inte tillräckligt.

Eftersom fasadbeklädnaden avslutas för nära mark finns risk för att fukt från marken sugas upp i fasadpanelens nederkant. Detta kan orsaka fuktrelaterade skador i fasadbeklädnaden och bakomliggande konstruktioner.

Panelbrädor har som har rötskador noteras, främst i ändträn. Fasadpanelen är i behov av målning/underhåll. Fasaderna på tillbyggnaden bedöms endast vara grundmålad.

Fasadbeklädnad och träkonstruktioner där målningsbehov finns riskerar att få fukt- och rötskador på grund av sämre vattenavvisande förmåga. För att öka livslängden på fasadbeklädnaden rekommenderas målning och underhåll. I samband med ommålning rekommenderas att de rötskadade panelbrädorna byts ut.

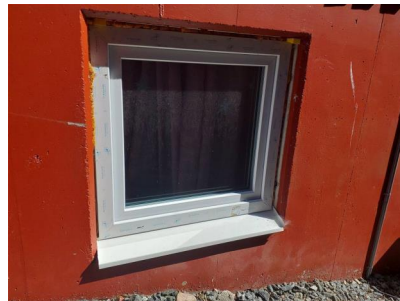
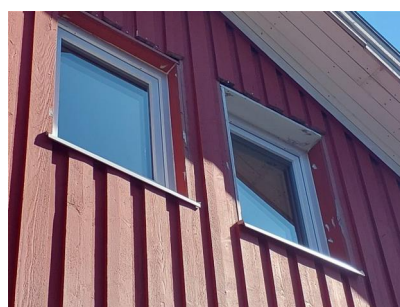
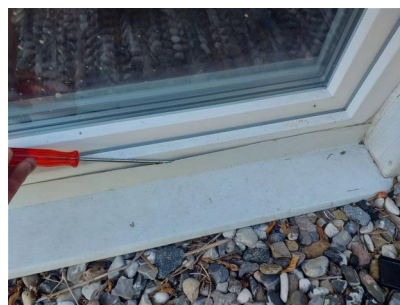
Otättheter förekommer kring vissa fönster samt infästningar av plåtarbeten.

När det finns otättheter i fasaden/infästningar innebär det risk för att vatten kan tränga in och orsaka fuktrelaterade skador i bakomliggande konstruktion.

Överbleck saknas ovan några fönster.

Avsaknad av bleck ovanför fönster medför en ökad risk för att vatten kan rinna in och orsaka fuktrelaterade skador i omkringliggande konstruktioner.

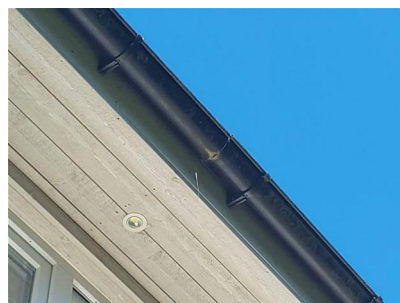
Hängrännor med otäta skarvar noteras.

Vissa skarvar är otäta på hängrännor vilket i sin tur innebär risk för fuktskador på fasad, sockel och i bakomliggande konstruktioner.

Stuprör på tillbyggnaden är bristfälligt monterat.

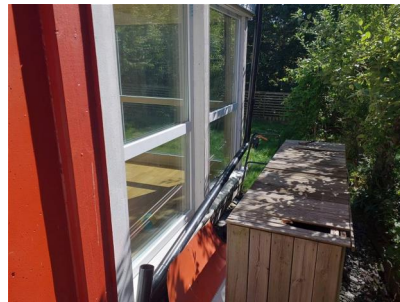
Fals på stuprör vänd mot fasad.

Falsen på stuprören kan med fördel vändas ut från fasaden för att lättare se om röret blivit skadat efter vinterns påfrestningar samt för att undvika skador på fasad vid ett eventuellt läckage.

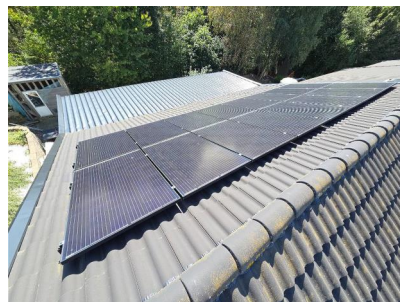
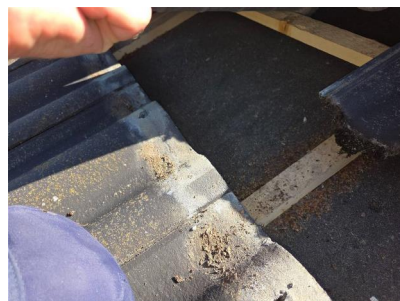
Tätningar och plisserade plåtar kring plåthuv börjar bli äldre och bör bytas ut. Rost förekommer på plåthuv till köksfläkten.

När plåtdetaljerna är bristfälligt underhållna eller äldre finns det en risk att man kan få rostangrepp på dessa eller att läckage uppstår.

Ströfläkten är av tunnare typ, kan medföra sämre en luftning och ökad risk att ex. skräp/löv fastnar i mellanrummet.

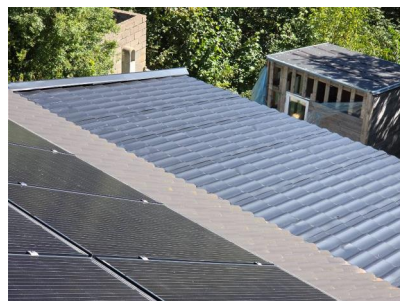
Plåttaket har bucklor och skarvar ligger högt.

Brister i taktäckningen kan leda till att regn- eller smältvatten tränger ner i underliggande takkonstruktion och orsakar fuktskador.

Dock svårbedömt från taket med betongpannor.

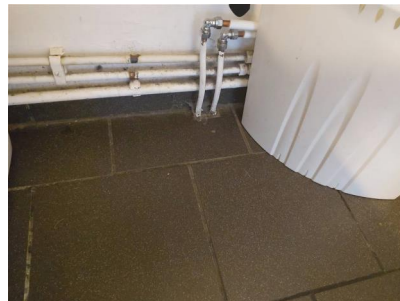
Sprickor och bom i klinkerplattor finns.

Felet som uppstått är att vidhäftningen mellan klinker och underlag har upphört. Sk "bom/ bomljud".

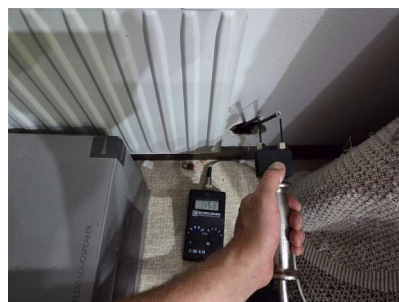
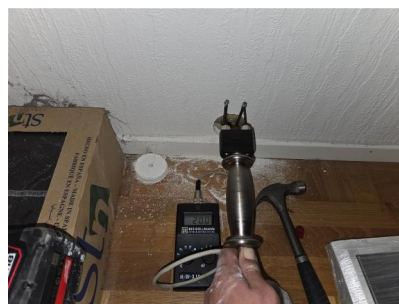
Vid kontroll av konstruktion uppmättes fuktvärden över kritisk nivå för mikrobiell tillväxt och svagt avvikande lukt upplevdes i provhål 2.

Det finns risk för mikrobiell tillväxt om den relativa fuktigheten (RF) i den omgivande luften är över 75 %. I furuvirke motsvarar det en fuktkvot (FK) på 17 %.

Grundläggningen består av en souterrängkällare och betongplatta på mark utan underliggande isolering och med en flytande golvspånskiva på en cellplastisolering. Mot ytterväggarna förekommer påreglade väggar av organiskt material. Dessa konstruktioner får ofta skador på grund av naturlig fuktvandring.

Fuktmätning utfördes via ett befintligt provhål i klädkammaren där fuktkvoten uppmättes till 15,8% (provhål 1). Ett nytt provhål togs upp under trappan i en påreglad vägg och fuktkvoten uppmättes till 20% (provhål 2). Golvkonstruktionen noteras via del vid inkommande vatten.

Vi rekommenderar en fördjupad undersökning för att bedöma orsak och omfattning. Det är viktigt att tänka på att denna rekommendation om fördjupad undersökning gäller hela källaren.
