# Besiktningsprotokoll

## Anticimex Ombesiktning

| Fastighetsbeteckning:<br>Böksholm 1:14 | |
| Fastighetsadress:<br>Massavägen 44 | |

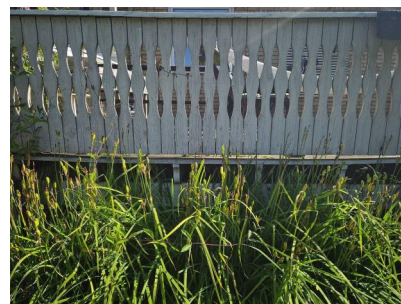
Altanbrädor bågnar/svajar.

Detta bedöms inte ha lett till några bakomliggande skador. Inga bjälkar eller bärande regler bågnar under altanen.

Se även "lämnade upplysningar" i originalprotokollet ang underhåll av altan.
