# Besiktningsprotokoll

Anticimex Försäkringsbesiktning i samarbete med Fastighetsbyrån

| Fastighetsadress:<br>Hagkärsvägen 25 | |

| Besiktningsdatum:<br>2026-08-26 | Protokollnummer:<br>69888601 |

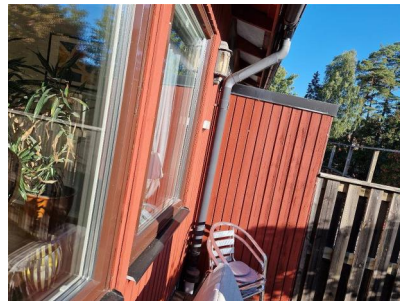
Fals på stuprör vänd mot fasad.

Falsen på stuprören kan med fördel vändas ut från fasaden för att lättare se om röret blivit skadat efter vinterns påfrestningar samt för att undvika skador på fasad vid ett eventuellt läckage.

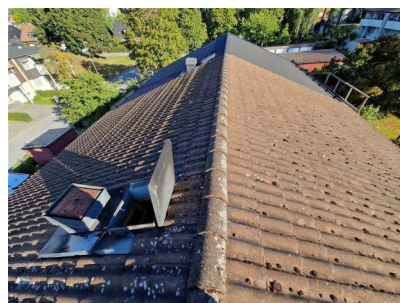
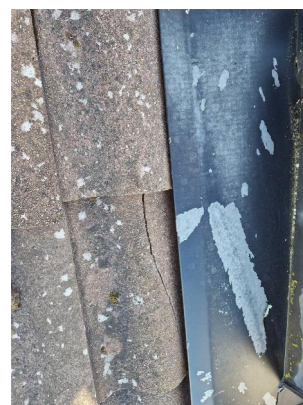
Taket är besiktigt från taklucka.

Yttertaket är äldre.

Enstaka trasiga pannor finns.

Mosspåväxt finns på takpannor.

Takpannor, plåtdetaljer och underlag har enligt vår bedömning en begränsad livslängd. Eftersom husets taktäckning är äldre har det ett minskat motstånd mot vatteninträngning. Detta i sin tur kan leda till fuktskador på träläkt och vidare ner i underliggande konstruktioner.

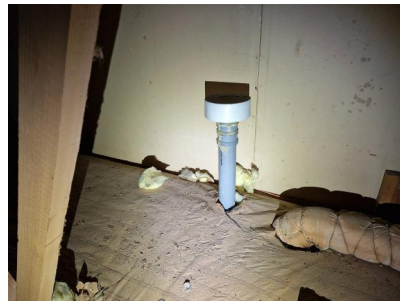
Avluftning avslutas på vind.

När avluftningen avslutas på vinden så finns det en risk att vid ett eventuellt läckage från vakuumventilen kan varm och fuktig luft strömma in i vindsutrymmet med fukt- och lukterrelaterade skador som möjlig följd.

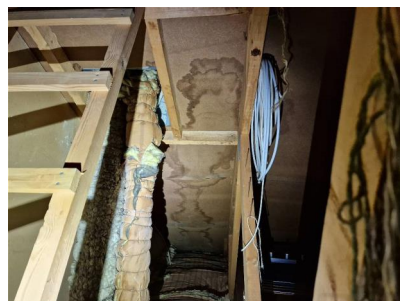
Underlagstaket består av träfiberskivor.

Missfärgningar och fuktrosor finns.

Torrt vid besiktningstillfället.

Eftersom underlagstaket består av träfiberskivor utan yttre täckning av papp under takbeklädnaden, finns risk vid ogynnsam väderlek att regnvatten/snö tränger in i skivskarvar med läckage på vindsutrymmet som följd. Med tiden kan även träfiberskivorna drabbas av fuktskador.

Fuktkvoten i underlagstak/takbjälkar uppmättes till 8%.

Det rekommenderas att området runt fuktrosorna kontrolleras via fackman.

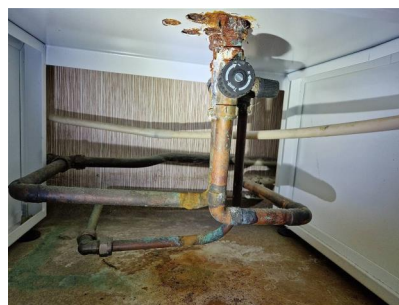
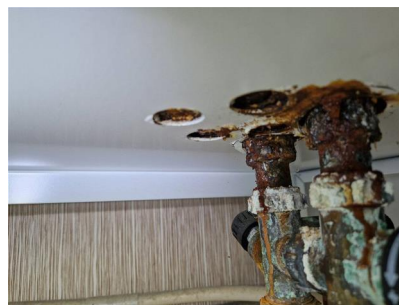
Våtutrymmet har äldre yt-/tätskikt.

Eftersom funktionen, som innebär att ytskiktet/tätskiktet ska vara vattentätt, kan vara nedsatt finns en ökad risk att vatten tränger igenom ytskiktet/tätskiktet med vattenskador i omkringliggande konstruktioner som följd.

Varmvattenberedaren är rostig undertill dropp och rinnmärken finns.

Det rekommenderas att fackman kontaktas för vidare kontroll.

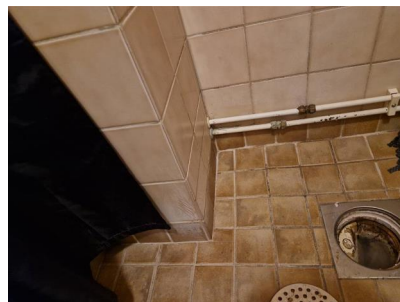
Våutrymmet har äldre yt-/tätskikt.  
Klämring saknas och förhöjningsring glipar mot sitt säte.  
Rör genomföring finns i vägg i plats för dusch.

Eftersom funktionen, som innebär att ytskiktet/tätskiktet ska vara vattentätt, kan vara nedsatt finns en ökad risk att vatten tränger igenom ytskiktet/tätskiktet med vattenskador i omkringliggande konstruktioner som följd.

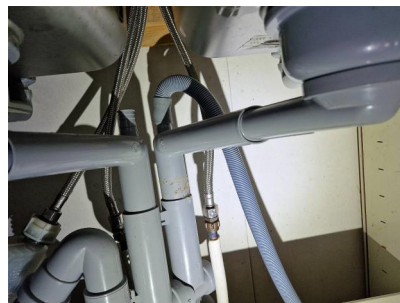
Upphängningsbygel och slangklämma saknas på avloppsslang från diskmaskinen.

När upphängningsbygel saknas ökar risken för brott på slangen med läckage som möjlig följd.

För att hindra brott på avloppsslang rekommenderas komplettering av upphängningsbygel.
