# Besiktningsprotokoll

| Fastighetsbeteckning:<br>Ängsvädden 2 | |
| Fastighetsadress:<br>Fridebergsvägen 6 | |

| Besiktningsdatum:<br>2026-08-26 | Protokollnummer:<br>69875731 |

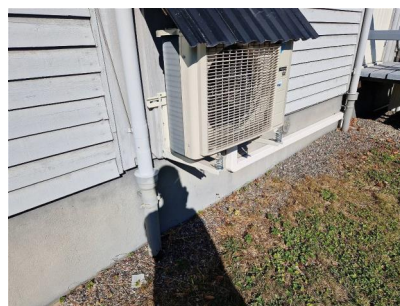
Kondensvatten från luftvärmepumpens utedel leds inte bort från husgrunden.

Detta medför ökad risk för att vatten tränger in i anslutande konstruktioner, vilket i sin tur kan leda till fuktrelaterade skador. Observera att besiktning av byggnadens värmesystem eller värmepumpen inte har ingått i uppdraget.

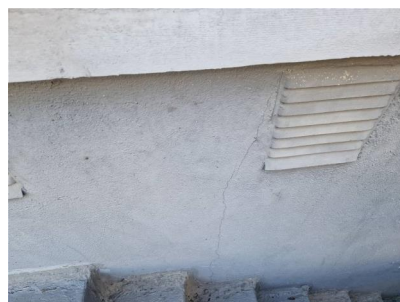
Sprickor finns i sockel.

Dessa bedöms inte ha lett till bakomliggande skador.

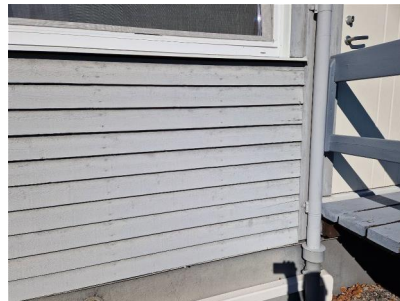
Träpanelen börjar närma sig behov av målning/underhåll.

För att öka livslängden på fasadbeklädnaden rekommenderas målning och underhåll.

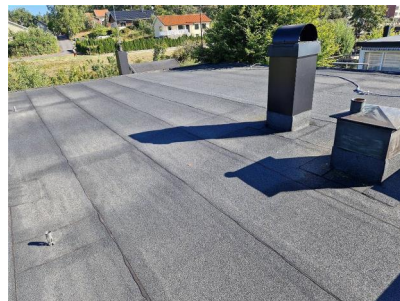
Taket är besiktigat från själva taket.

Låglutande motfalls tak med takbrunnar.

Eftersom vatten från taket avleds med inbyggda takbrunnar finns en ökad risk för fuktskador i omkringliggande konstruktioner. Vanliga orsaker till fuktskador är läckage i skarvar på hängrännor och stuprör eller igensatta takbrunnar.

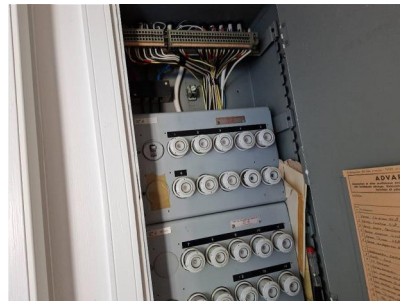
Proppskåpet saknar delvis skyddshölje.

Kontakta en elektriker för kontroll och åtgärd.

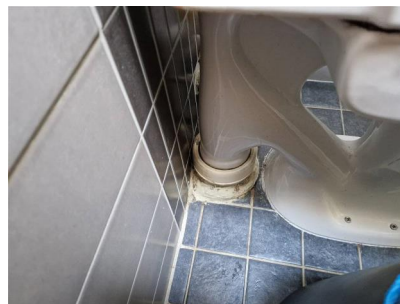
Avlopp wc finns för nära vägg.

Det finns risk att tätskiktet inte har kunnat anslutas på ett rätt sätt, vilket kan leda till fuktskador.

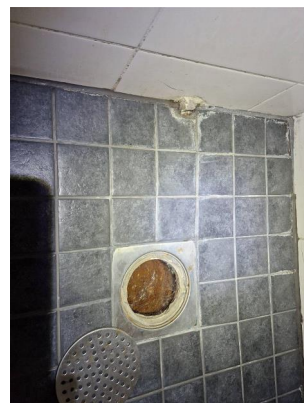
Golvbrunnen är inte utbytt i samband med renovering.  
Rör genomföring från bastu finns i plats för dusch.

Risk finns att det nya tätskiktet inte har kunnat anslutas till golvbrunnen på ett riktigt sätt, vilket kan leda till fuktskador i omkringliggande konstruktioner.

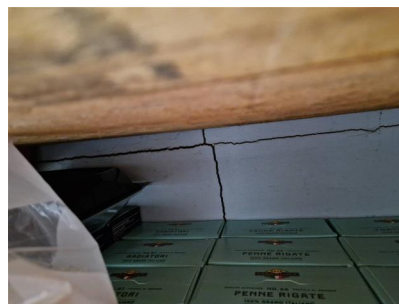
Större långtgående spricka/or finns i vägg.

Vi rekommenderar en fördjupad undersökning för att bedöma orsak och omfattning.

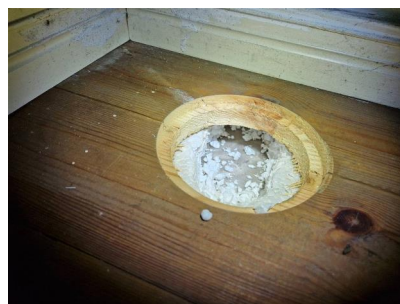
Betongplatta på mark med flytande golvspånskiva på cellplastisolering finns.

Kontroll via provhål borrat i hörn i gillestuga.

Uppbyggnad: Betong, plast, cellplast, spånskiva/parkett

Syll ej åtkomlig från provhål och bedöms ej finnas då grundmurar är betong/lättbetong, normal lukt upplevdes via provhål och i vägg/golvvinkel.

Flytande golvkonstruktion och eventuella väggsyllar riskerar att drabbas av fuktskador på grund av naturlig fuktpåverkan om fuktskyddet är bristfälligt utfört alternativt saknas. Fuktvandring kan ske från marken genom betongen till organiskt material genom så kallad kapillärsugning och diffusion, vilket kan leda till skador med lukt av mikrobiell karaktär. Om golvkonstruktion och syllar är tryckimpregnerade kan även en kemisk lukt förekomma.
