# Besiktningsprotokoll

| Fastighetsbeteckning:<br>Bastuban 6 | |
| Fastighetsadress:<br>Danielsvägen 14 | |

| Besiktningsdatum:<br>2026-08-24 | Protokollnummer:<br>69827008 |

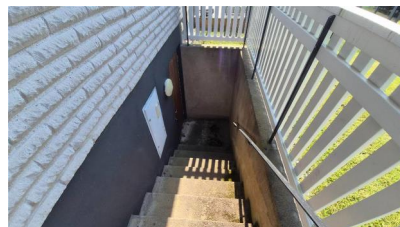
Trappen lutar mot huset vid källarnedgång.

Detta kan innebära en ökad fuktbelastning mot grunden vilket i sin tur kan orsaka fuktskador i huset.

Viktigt att rengöra golvbrunn.

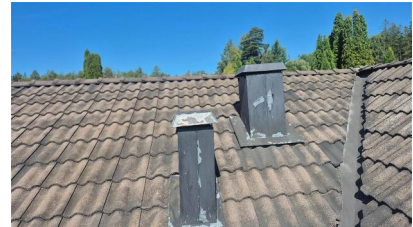
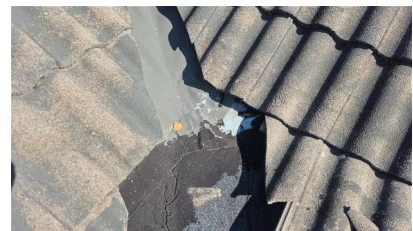
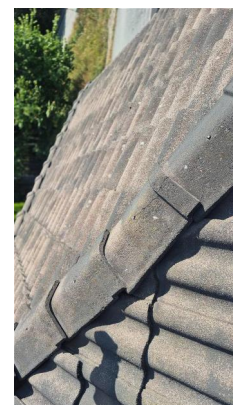
Yttertaket är äldre.

Lösa takpannor noteras vid rännal ochnock

Takpannor, plåtdetaljer och underlagspapp har enligt vår bedömning en begränsad livslängd. Eftersom husets taktäckning är äldre har det ett minskat motstånd mot vatteninträngning. Detta i sin tur kan leda till fuktskador på träläkt och vidare ner i underliggande konstruktioner.

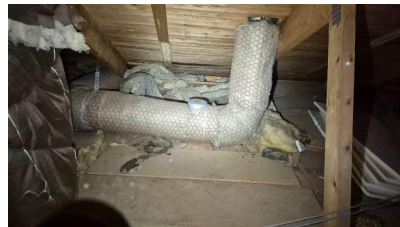
Vid kontroll av vinden har fuktvärden under kritisk fuktnivå för mikrobiell tillväxt uppmätts, dock finns mikrobiell påväxt ställvis på underlagstak.

Fuktkvoten i underlagstak/takbjälkar uppmättes till 9 %.

Den upptäckta mikrobiella påväxten på underlagstaket är ett tecken på att vinden har tillförts eller tillförs fukt inifrån bostaden.

För att komma tillrätta med detta kan fukttillförseln inifrån bostaden eventuellt behöva minskas.

Det kan göras genom att ventilationen i bostaden förbättras, samt att eventuella otätheter i vindsbjälklaget (tak-/väggvinklar, taklucka med mera) tätas.

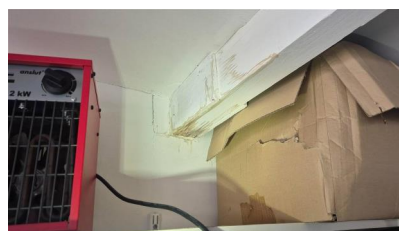
Taket har fuktrosor  
Ytorra vid besiktningstillfället.

Fuktfläckar kan vara ett tecken på en tidigare eller en pågående läckage..

Vi rekommenderar en fördjupad undersökning för att bedöma orsak och omfattning.
