# Besiktningsprotokoll

Anticimex Försäkringsbesiktning i samarbete med Fastighetsbyrån

| Fastighetsadress:<br>Gribergsgatan 22 | |

| Besiktningsdatum:<br>2026-08-26 | Protokollnummer:<br>69906186 |

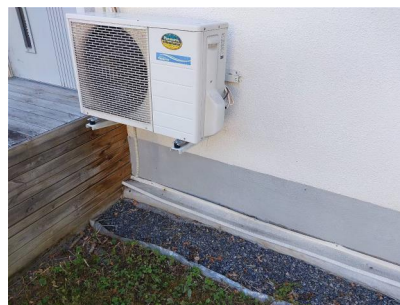
#### Utvändigt / Markförhållanden

Utvändigt fuktskydd ligger oskyddat ovan mark.

Kondensvatten från luftvärmepumpens utedel leds inte bort från husgrunden.

Detta medför ökad risk för att vatten tränger in i anslutande konstruktioner, vilket i sin tur kan leda till fuktrelaterade skador.

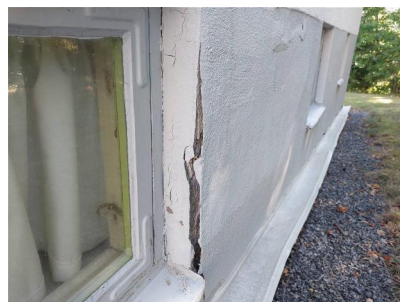
#### Utvändigt / Sockel

Sprickor och putssläpp finns i sockel.

Detta kan leda till fukt- och frysskador i konstruktionen.

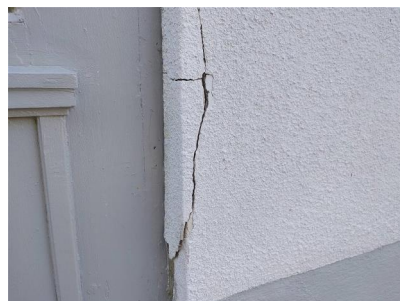
#### Utvändigt / Fasad

Se information under "sockel".

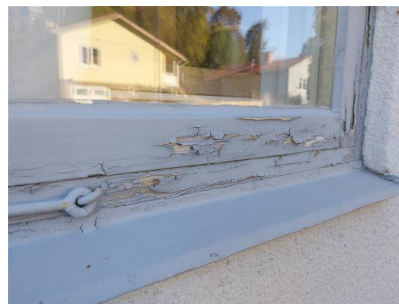
### Utvändigt / Fönster

Fönster är i behov av målning/underhåll.

Fönster där målningsbehov finns riskerar att få fukt- och rötskador på grund av sämre vattenavvisande förmåga.

Sprickor finns i fönsterglas i kontor och garage.

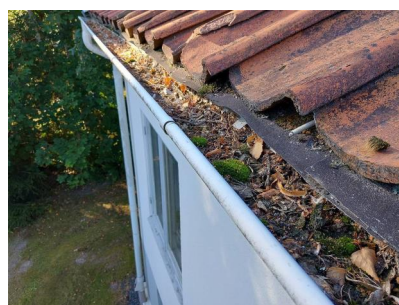
### Utvändigt / Hängrännor / Stuprör

Skräp/löv förekommer i hängrännor.

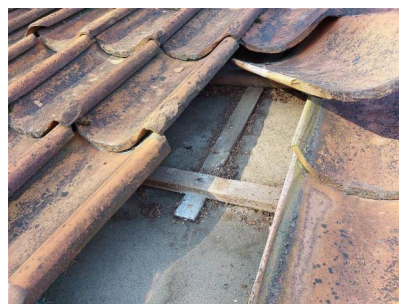
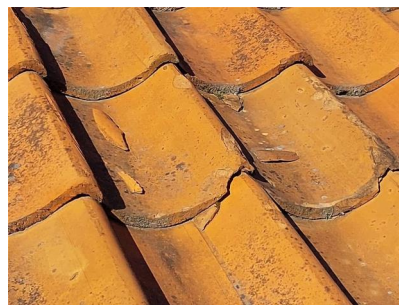
### Utvändigt / Tak

Yttertaket är äldre, skador förekommer på pannor (sprickor finns/flisor har lossnat), takfotsplåtar saknas, takpappen är spröd/torr.

Taket är besiktat från marken samt från steg uppställd mot takfot från balkongen (tillräckligt lång steg fanns ej för att beträda taket på framsidan av hus).

Taket är äldre och har passerat tiden för sin tekniska livslängd. Renovering av yttertaket rekommenderas. Kontakta en takentreprenör för en renovering. I samband med renoveringen bör omkringliggande konstruktioner kontrolleras för att upptäcka eventuella följdskador.

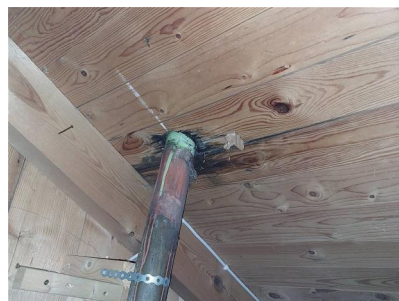
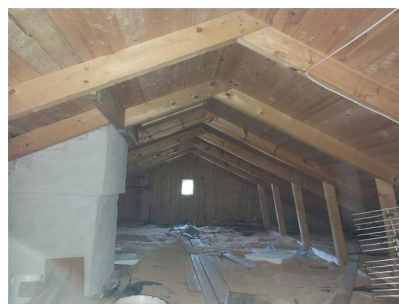
### Utvändigt / Vind

Fuktfläckar förekommer lokalt vid genomföringar.

Inga förhöjda fuktvärden förekommer vid kontroll, se dock information under "tak".

Vid kontroll av vinden uppmättes fuktvärden under kritisk fuktnivå för mikrobiell tillväxt och en normal lukt upplevdes.

Risk för mikrobiell tillväxt föreligger om den relativa fuktigheten (RF) i den omgivande luften är över 75 % vilket i furuvirke motsvarar en fuktkvot (FK) på 17 %. Fuktkvoten i underlagstak/takbjälkar uppmättes till 8%.

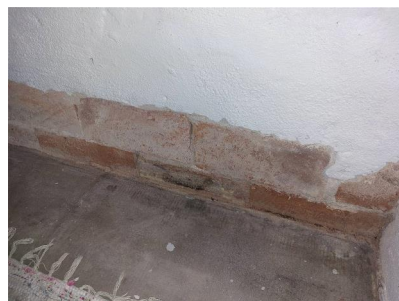
### Källarplan / Förråd 2

Putssläpp förekommer på vägg.
