**Fastighetsuppgifter**

Gastorp 1:183

Holmåkravägen 18E

| Uppdragsnummer | O33496 |

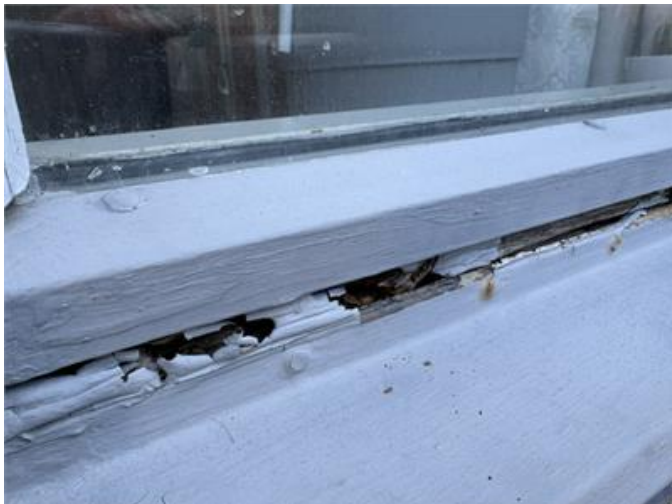
| Besiktningsresultat | | | | | |
|---|---|---|---|---|---|
| | | | X | | Rötskador/otätheter noterades i/vid vissa fönster. Äldre isolerkassetter förekommer där vissa är anlöpta. Kontakta en fackman för vidare kontroll/åtgärd. Se kommentar/riskanalys. Bild 1 |

- Om det finns brister i underhållet av fönster/dörrar finns det en risk att man kan få skador i det organiska materialet.
- Om plåtdetaljer är otäta/bristfälliga finns det en risk att vatten kan tränga in och orsaka skador som påverkar fastigheten negativt.
- När det förekommer rötskador/otätheter i/vid fönster finns det en risk att vatten kan tränga in och orsaka skador som kan påverka byggnaden negativt.
- Isolerkassetter kan med tiden tappa sin täthet och ge upphov till missfärgningar mellan fönsterrutorna.

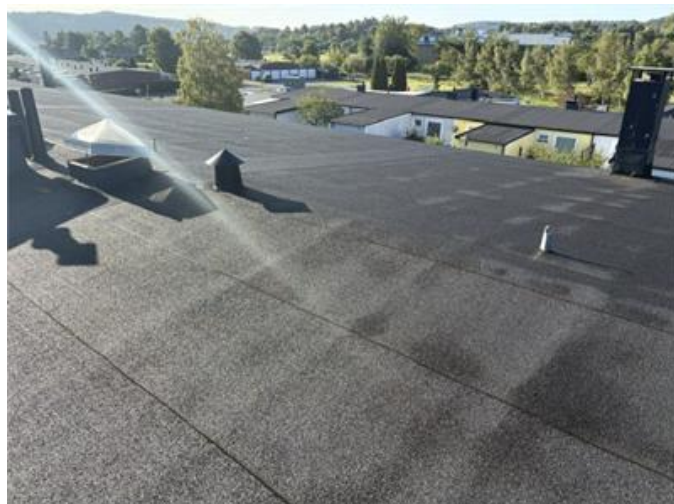
| Besiktningsresultat | | | | | |
|---|---|---|---|---|---|
| Tak (huvudbyggnad) | | X | | | Vissa plåtdetaljer är i behov av målning/underhåll. Bild 2 |

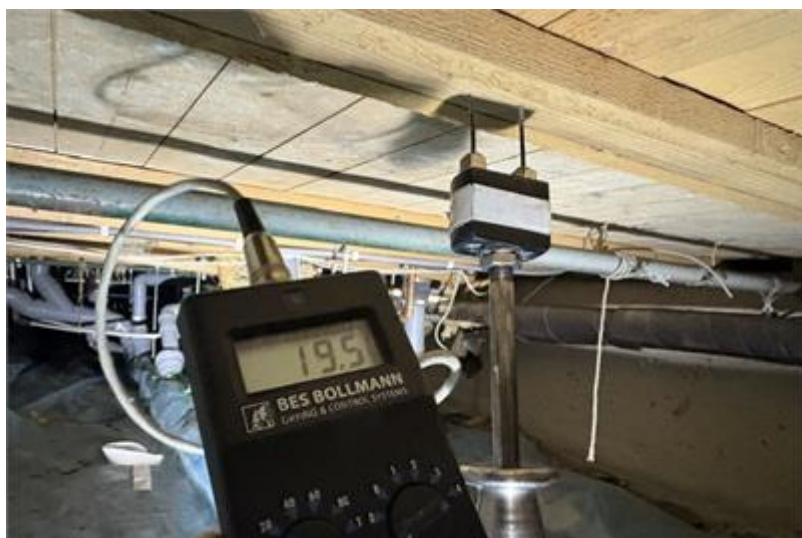
## Bilaga 1 för kontroll av valda konstruktioner

| Besiktningsresultat | | | | | |
|---|---|---|---|---|---|
| <b>Krypgrund</b> | | | X | | Huvudbyggnaden är uppförd över en krypgrund. Fuktkvotsmätning är utförd, se vidare kommentar/riskanalys samt bilaga kontroll av konstruktion. (Krypgrunden ingår i samfälligheten). |

- Utifrån erfarenhet betraktas krypgrunder som riskkonstruktioner. På grund av förhöjd fuktstatus- dels orsakad av fuktvandring från marken och dels orsakad av uteluft som släpps in i grunden främst under den varma tiden av året – kan följdskador med negativ inverkan på såväl byggnaden som inomhusmiljön uppstå i utrymmet och angränsande konstruktioner (t.ex. överliggande bjälklag och uppreglad golvkonstruktion).
- Vidare är det känt att träskyddsbehandlat virke användes i stor utsträckning, vilket i många fall har medfört att en besvärande lukt har upplevts i byggnader.

Det kritiska gränsvärdet för mikrobiell tillväxt är ca 17% fuktkvot i trä och för rötskador/svamp ca 28% fuktkvot i trä.

Vid kontroll av konstruktion mättes fuktkvoter stickprovvis i trossbottens undersida till mellan 19- 20% fuktkvot. Mikrobiell påväxt samt träskyddsbehandlat material förekommer i utrymmet.

Det rekommenderas att denna besiktning kompletteras med en fördjupad undersökning för att utreda orsaken till samt omfattningen av de fuktelaterade skadorna/bristerna.

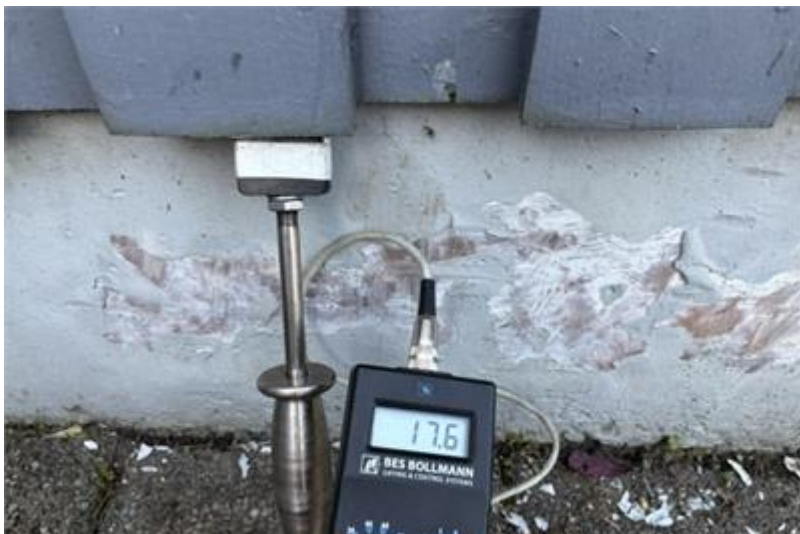
## Bilaga 2 för kontroll av valda konstruktioner

| Besiktningsresultat | | | | | |
|---|---|---|---|---|---|
| <b>Betongplatta</b> | | | X | | Förråd/entré är uppfört på en betongplatta. Fuktkvotsmätning är utförd, se vidare kommentar/riskanalys samt bilaga kontroll av konstruktion. |

- Äldre betongplattor utsätts i regel mer eller mindre för permanent fuktpåverkan från angränsande mark. Täta skikt mot golvytorna kan vara olämpliga på grund av fuktspridning och förtvålning av fästmassor etc. Utifrån erfarenhet är det också känt att fuktpåverkan och följdskador kan uppstå i konstruktioner och beläggningar med organiska material mot golvytor såsom t.ex. uppreglade golvkonstruktioner, ytter/innerväggssyllar m.m.
- Vidare är det känt att träskyddsbehandlat virke användes i stor utsträckning, vilket i många fall har medfört att en besvärande lukt har upplevts i byggnader.

Det kritiska gränsvärdet för mikrobiell tillväxt är ca 17% fuktkvot i trä och för rötskador/svamp ca 28% fuktkvot i trä.

Vid kontroll av konstruktion mättes fuktkvoter stickprovvis utifrån i en ytterväggssyll till mellan 17- 18% fuktkvot. Träskyddsbehandlat material förekommer. Ett mindre provhål utfördes i golvkonstruktionen i förrådet där det kunde konstateras att den består av Platonmatta (flytande golvkonstruktion).

Det rekommenderas att denna besiktning kompletteras med en fördjupad undersökning för att utreda orsaken till samt omfattningen av de fuktrelaterade skadorna/bristerna.

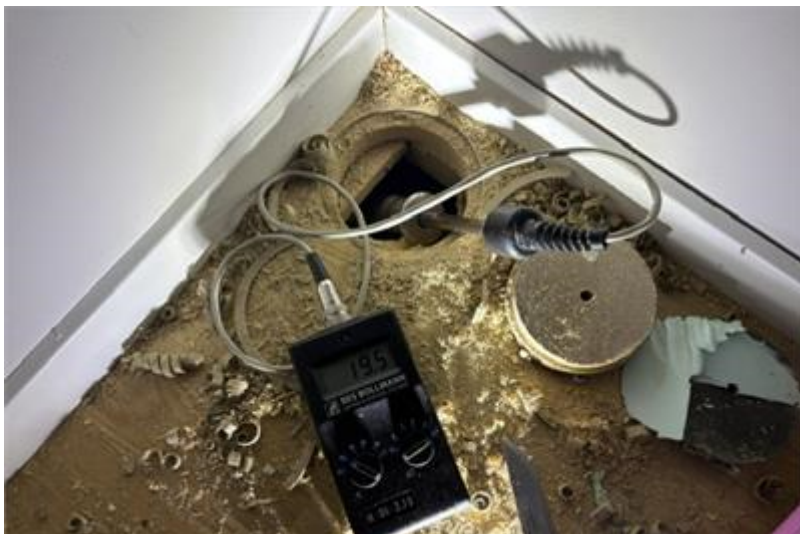
## Bilaga 3 för kontroll av valda konstruktioner

| Besiktningsresultat | | | | | |
|---|---|---|---|---|---|
| <b>Grundkonstruktion (tillbyggnad)</b> | | | X | | Grundkonstruktionen under tillbyggnaden gick ej att fastställa. Fuktkvotsmätning är utförd, se vidare kommentar/riskanalys samt bilaga kontroll av konstruktion. |

- På grund av förhöjd fuktstatus- dels orsakad av fuktvandring från marken/intill/underliggande konstruktioner– kan följdskador med negativ inverkan på såväl byggnaden som inomhusmiljön uppstå i utrymmet och angränsande konstruktioner (t.ex. överliggande bjälklag och uppreglad golvkonstruktion).
- Vidare är det känt att träskyddsbehandlat virke användes i stor utsträckning, vilket i många fall har medfört att en besvärande lukt har upplevts i byggnader.

Det kritiska gränsvärdet för mikrobiell tillväxt är ca 17% fuktkvot i trä och för rötskador/svamp ca 28% fuktkvot i trä.

Vid kontroll av konstruktion mättes fuktkvoter stickprovvis i golvkonstruktionen i tillbyggnaden (matsalen) genom ett provhål i golvet till mellan 19- 20% fuktkvot. Träskyddsbehandlat virke förekommer.  
(Grundkonstruktionen gick ej att fastställa).

Det rekommenderas att denna besiktning kompletteras med en fördjupad undersökning för att utreda orsaken till samt omfattningen av de fuktrelaterade skadorna/bristerna.
