Uddared 1:41

Blåsippevägen 2

| Uppdragsnummer | O33366 |
| Besiktningsdatum | 2026-08-19 |

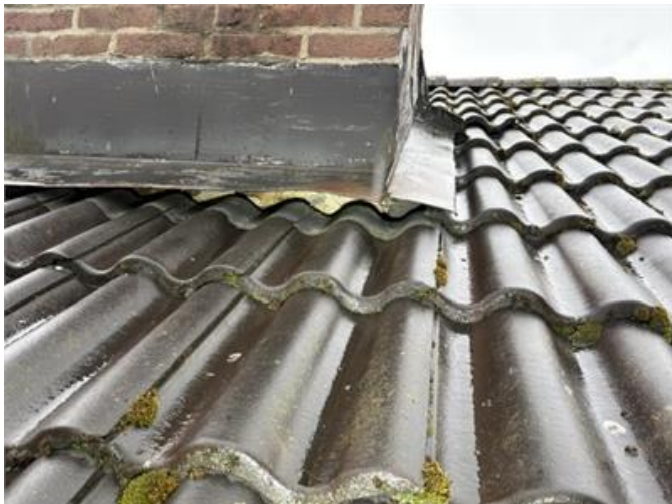
| Besiktningsresultat | | | | | |
|---|---|---|---|---|---|
| Tak | | X | | | Mossa förekommer på taktäckningen, vilket bör avlägsnas. Nocktätning finns inte. Sprickor/fogsläpp noterades i skorstenen. Takhuv finns inte på skorstenen. Skorstensplåten är i behov av justering/underhåll. Se kommentar/riskanalys. Bild 1 (Taket är besiktigt ifrån tak- säkerheten p.g.a. halt underlag). |

Bilden visar skorstensplåten som är i behov av justering/underhåll.

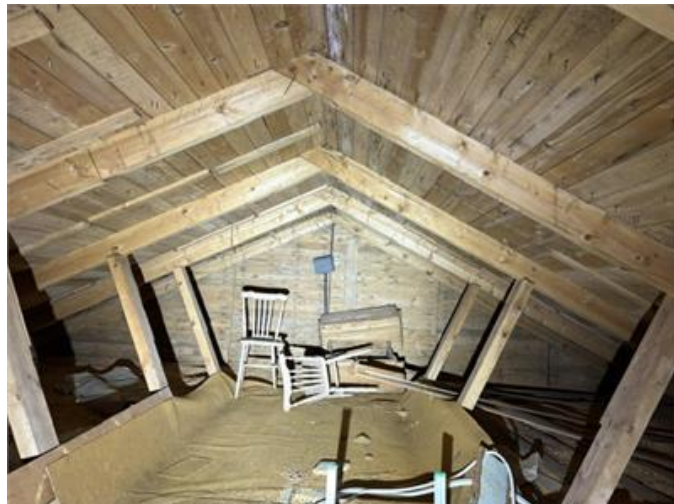
| Besiktningsresultat | | | | | |
|---|---|---|---|---|---|
| <b>Vind</b> | | X | | | Mikrobiell påväxt förekommer i utrymmet, se kommentar/riskanalys. Bild 2 |

-Om det finns brister i tätningen mellan ett kallt och ett varmt utrymme finns det en risk att relativt varm och fuktig luft läcker ut från det varma utrymmet till det angränsande kalla utrymmet och träffar en kall yta och kondenserar. Missfärgningar kan vara en indikering på att inneluften har läckt ut på vinden så att ett gynnsamt klimat för mikrobiell tillväxt har uppstått. Det kan vara en indikering på att ventilationen inomhus är undermålig. Får detta fortgå finns det en risk att man kan få skador på konstruktioner som i en förlängning påverkar byggnaden negativt.

Bilden visar vy av vind.

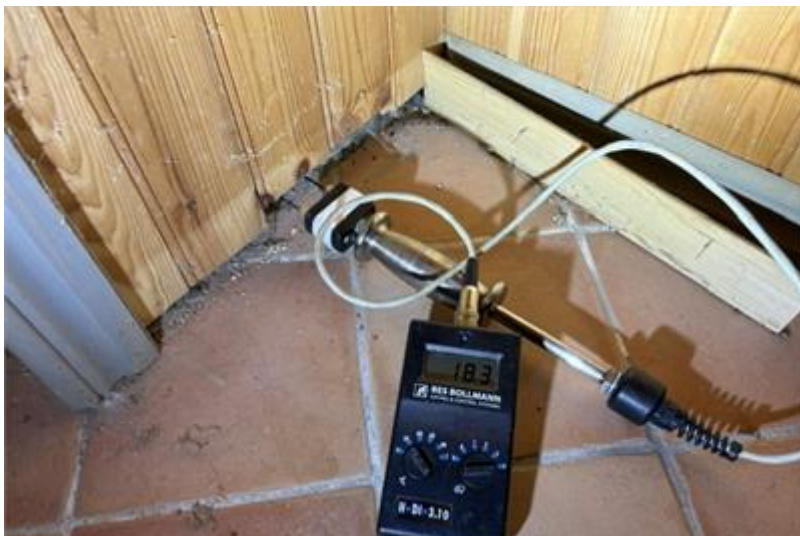
Vid kontroll av konstruktion mättes fuktkvoter stickprovsvis i en påreglad yttervägg bakom en fotlist i trapphallen till ca 18% fuktkvot samt i en påreglad innervägg i anslutning till hobbyrummet till ca 18% fuktkvot.

Materialsläpp/sprickor i mindre omfattning noterades i vissa väggar. Inga avvikande lukter kunde kännas i utrymmet vid besiktningstillfället.

Det rekommenderas att denna besiktning kompletteras med en fördjupad undersökning för att utreda orsaken till samt omfattningen av de fuktelaterade skadorna/bristerna.
