# Besiktningsprotokoll

Anticimex Försäkringsbesiktning i samarbete med Fastighetsbyrån

| Fastighetsadress:<br>Jonsborgsstigen 7 | |

| Besiktningsdatum:<br>2026-08-24 | Protokollnummer:<br>69897005 |

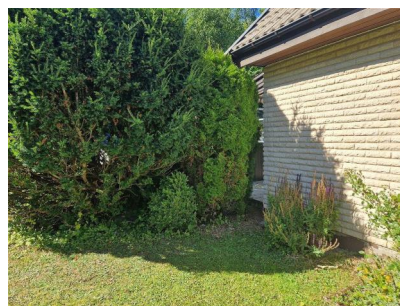
#### Utvändigt / Markförhållanden

Växter finns i anslutning till byggnaden och kondensvatten från luftvärmepumpens utedel leds inte bort från husgrunden.

När det finns rabatter och växter nära byggnaden finns risk att fukt stannar kvar i väggarna. Detta kan i sin tur orsaka invändiga fuktskador. Växternas rötter kan också skada grundmuren och sätta dräneringsledningen ur funktion.

Området närmast huset rekommenderas att vara fritt från växtlighet och att leda bort kondensvatten från luftvärmepumpen.

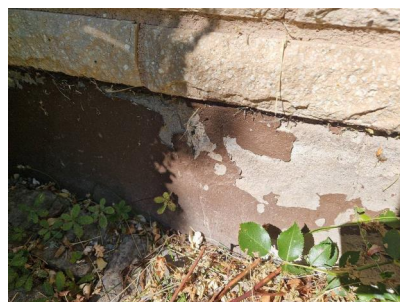
#### Utvändigt / Sockel

Mindre ytsprickor/skador samt färgsläpp noterades på sockel.

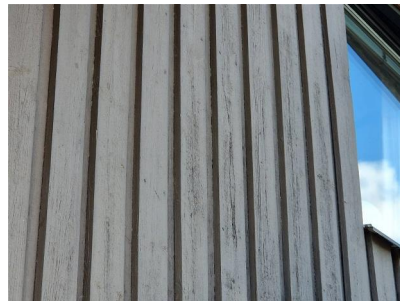
### Utvändigt / Fasad

Fasadpanelen på gavelspets är i begynnande behov av målning/underhåll.

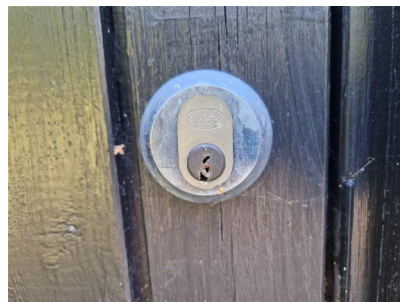
### Utvändigt / Dörrar

Lås till ytterdörr som leder till förråd fungerar ej utvändigt då del från nyckel sitter kvar i låset.

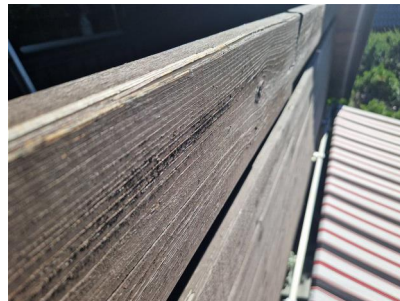
### Utvändigt / Balkong

Balkongräcke och dess träkonstruktioner är i begynnande behov av målning/underhåll.  
Mindre torrsprickor noterades.

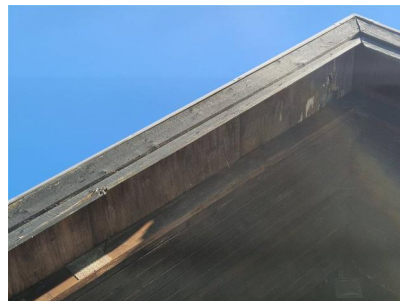
### Utvändigt / Tak

Yttertaket är äldre.

Takpannor, plåtdetaljer och underlagspapp har enligt vår bedömning en begränsad livslängd. Eftersom husets taktäckning är äldre har det ett minskat motstånd mot vatteninträngning. Detta i sin tur kan leda till fuktskador på träläkt och vidare ner i underliggande konstruktioner.

Skador noterades på vindschivor och utedel på underlagstak.

Det rekommenderas att byta ut skadade delar.

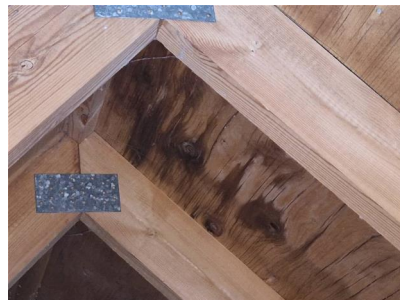
### Utvändigt / Vind

Vid kontroll av vinden uppmättes fuktvärden under kritisk fuktnivå för mikrobiell tillväxt och en normal lukt upplevdes.

Äldre missfärgningar noterades på underlagstaket.  
Håll under uppsikt.

Fuktkvoten i underlagstak/takbjälkar uppmättes till under 8 %.

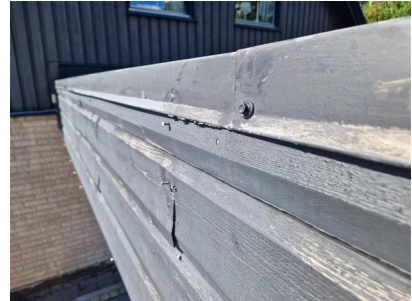
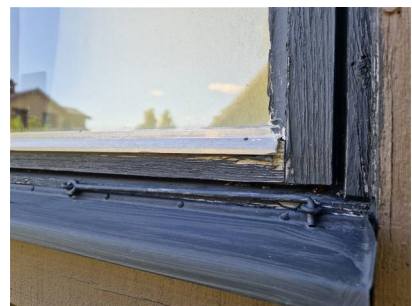
### Utvändigt / Garage

Panel på taksarg och fönster är i begynnande underhållsbehov.

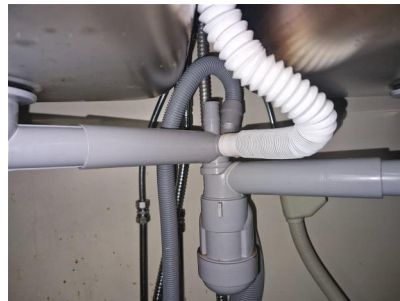
### Entréplan / Kök

Fuktskydd saknas i diskbänksskåp samt under vitvaror och avloppsslang från diskmaskin är ej fast förankrad.

För att upptäcka eventuella läckage, installera ett fuktskydd och montera fast avloppsslangen enligt tillverkarens monteringsanvisningar.

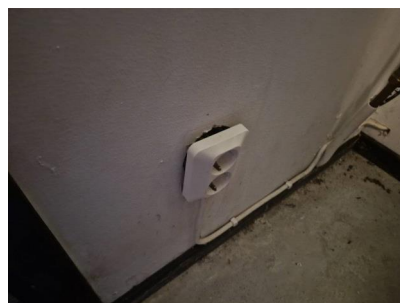
### Entréplan / Förråd

Eluttag sitter löst.

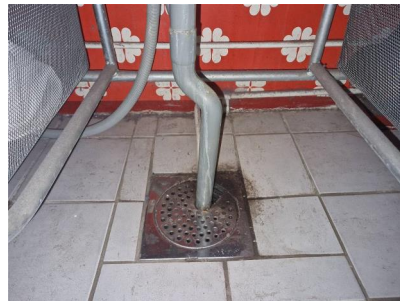
### Entréplan / Tvättstuga

Våutrymmet har äldre yt-/tätskikt.  
Klinker lagd uppepå befintlig våtrumsmatta.

Eftersom funktionen, som innebär att ytskiktet/tätskiktet ska vara vattentätt, kan vara nedsatt finns en ökad risk att vatten tränger igenom ytskiktet/tätskiktet med vattenskador i omkringliggande konstruktioner som följd.

Fuktindikering utförd utan anmärkning.

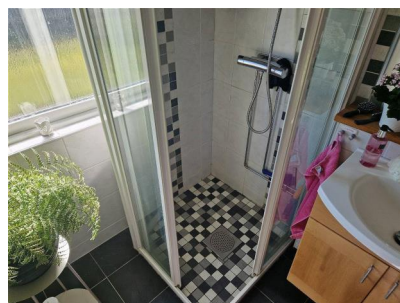
### Entréplan / Dusch/Toalett

I duschrummet på entréplan noterades det att tätskiktsanslutningen i golvbrunnen är felmonterad, vilket är ett ganska vanligt förekommande tidstypiskt fel. Det som är viktigt för nästa husägare att tänka på är att ha en bra rutin för rengöring av golvbrunn då risken för eventuella fuktskador ökar om det blir stopp i golvbrunnen.

Tätskikt är felmonterat i golvbrunnen, sticker ut under klämring och golvbrunn är ej utbytt i samband med renovering.

När tätskikt är felmonterat i golvbrunnen innebär det risk för fuktskador. Vatten kan tränga ner i omkringliggande konstruktioner med fuktrelaterade skador som följd.

Fuktindikering utförd utan anmärkning.

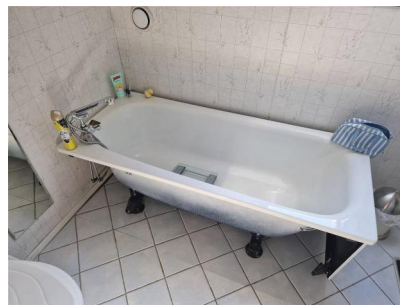
### Övre plan / Badrum

Badrummet på övre plans tekniska livslängd är uppnådd och det noterades även andra brister som gör att en framtida renovering rekommenderas innan utrymmet nyttjas fullt ut igen.

Våtutrymmet har äldre yt-/tätskikt.

Det noterades även andra brister så som t ex klinker är lagd uppepå befintlig våtrumsmatta, delvis öppen mattskarv på vägg, rör genomföringar finns i golv i våtzon och bristfälligt fall på golv.

Eftersom funktionen, som innebär att ytskiktet/tätskiktet ska vara vattentätt, kan vara nedsatt finns en ökad risk att vatten tränger igenom ytskiktet/tätskiktet med vattenskador i omkringliggande konstruktioner som följd.

Fuktindikering utförd utan anmärkning.
