# Besiktningsprotokoll

Anticimex Försäkringsbesiktning i samarbete med Fastighetsbyrån

| Fastighetsadress:<br>Grenebacken 10a | |

| Besiktningsdatum:<br>2026-08-26 | Protokollnummer:<br>69895339 |

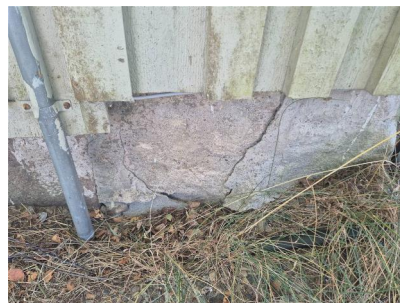
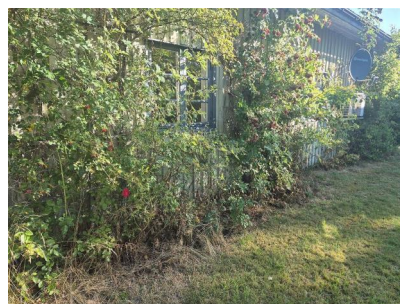
Sprickor finns i sockel.  
- Växtlighet i anslutning till huset.

Detta kan leda till fukt- och frysskador i konstruktionen.

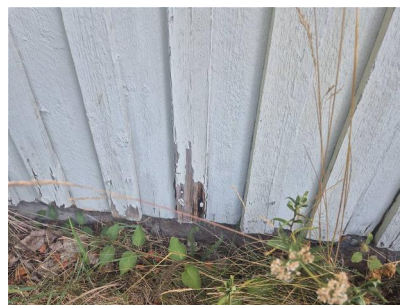
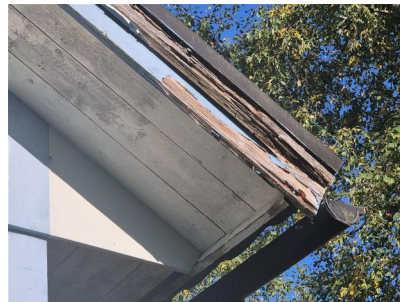
Rötskador finns i fasadpanelen och vindskivor.

Rötskador i fasaden är ett tecken på bristande fuktskydd/hög fuktpåverkan, som även kan leda till fuktrelaterade skador i bakomliggande konstruktioner.

Vi rekommenderar en fördjupad undersökning för att bedöma orsak och omfattning.

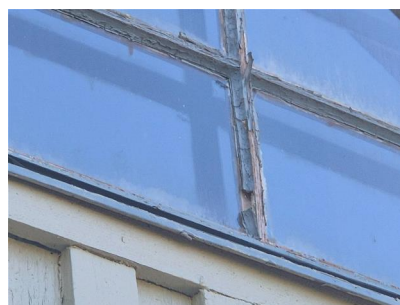
Fönster på vinden har färgsläpp och torrsprickor.

Fönsterbågar och fönsterkarmar där målningsbehov finns riskerar att få fukt- och rötskador på grund av sämre vattenavvisande förmåga.

För att öka livslängden på fönster rekommenderas målning och underhåll.

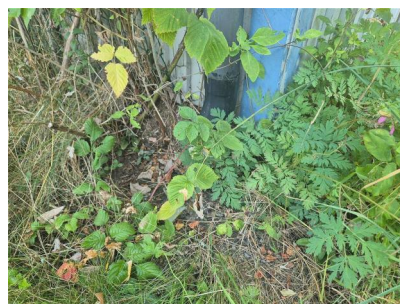
Stuprör avslutas nära husliv.

Stuprör som avslutas intill husliv (ovan mark) kan medföra en ökad fuktbelastning på grundmur/sockel med fuktrelaterade skador som följd.

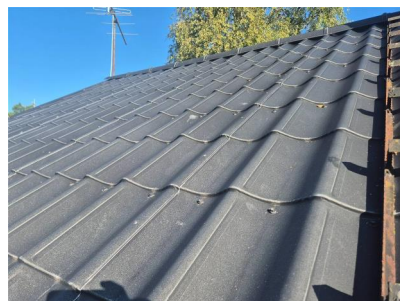
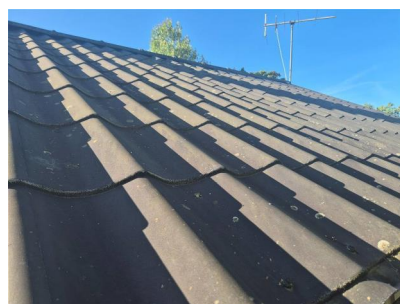
Inget att notera. Taket är besiktat från mark och anliggande steg.

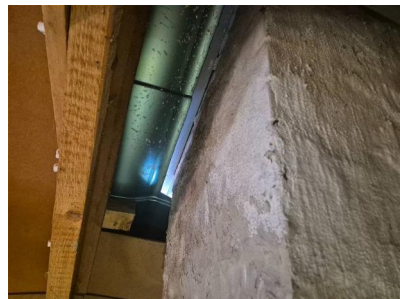
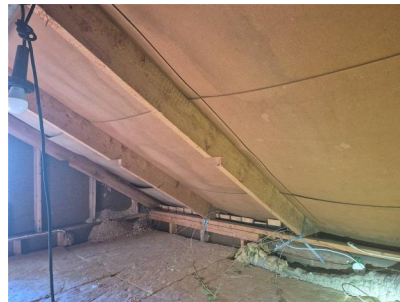
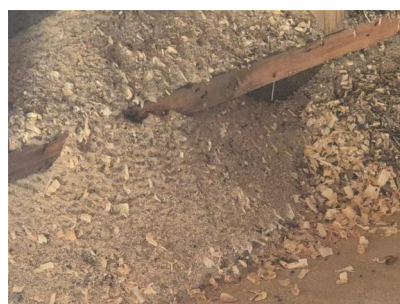
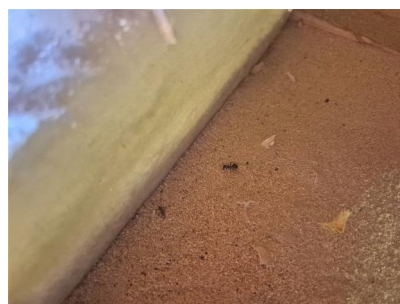
- Underlagstaket består av träfiberskivor.
- Träfiberskivor saknas vid skorsten.
  - Större mängd myror förekommer på vinden.

Eftersom underlagstaket består av träfiberskivor utan yttre täckning av papp under takbeklädningen, finns risk vid ogynnsam väderlek att regnvatten/snö tränger in i skivskarvar med läckage på vindsutrymmet som följd. Med tiden kan även träfiberskivorna drabbas av fuktskador.

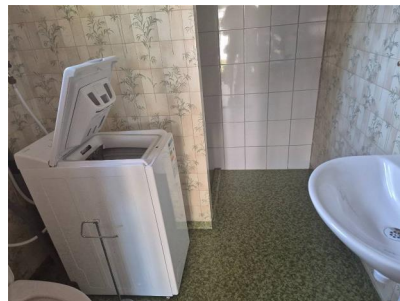
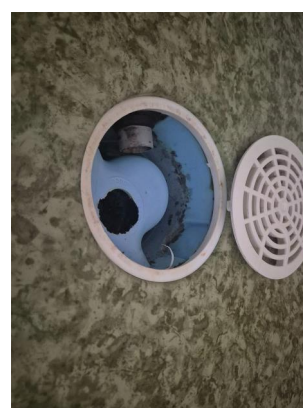
Våutrymmet har äldre yt-/tätskikt.  
- Äldre golvbrunn där klämringen är lös.

Eftersom funktionen, som innebär att ytskiktet/tätskiktet ska vara vattentätt, kan vara nedsatt finns en ökad risk att vatten tränger igenom ytskiktet/tätskiktet med vattenskador i omkringliggande konstruktioner som följd.

Normala fuktvärden indikerades mot klinker/kakel.

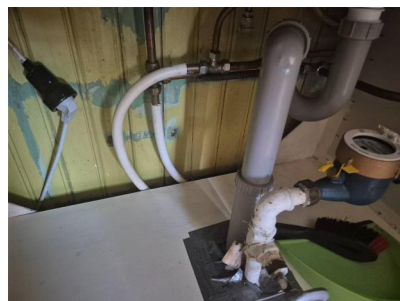
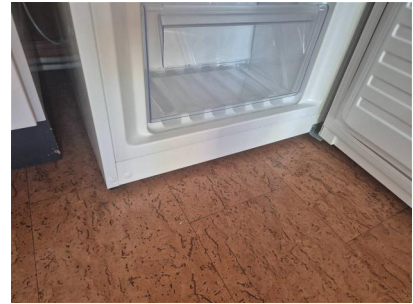
Fuktskydd saknas i diskbänksskåp och under vitvaror.

Utan fuktskydd är det svårt att upptäcka läckage från rörledningar. Vatten kan då tränga in i omkringliggande konstruktioner och orsaka fuktskador.

För att upptäcka eventuella läckage, installera ett fuktskydd.

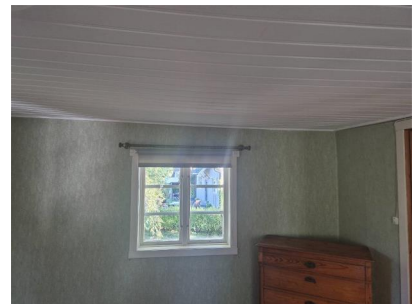
Taket lutar och hänger ned.
