# Överlåtelsebesiktning

**Objekt: Patron Gustavs Väg 10, 384 73 Fliseryd**

## Utlåtande över ÖVERLÅTELSEBESIKTNING

Mönsterås Kvillegärde 1:45  
Patron Gustavs Väg 10, 384 73 Fliseryd

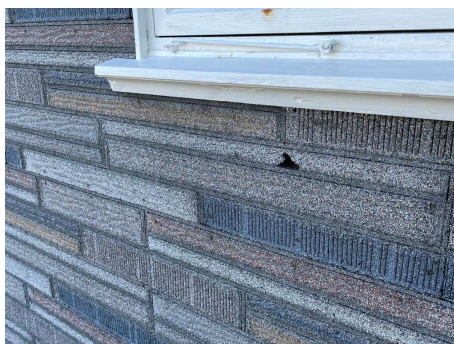
**Fasad:**

Består av fasadskiva, vilket bedöms vara underhållsfritt, med fördel kan löpande kontroll och och tätningar utföras.

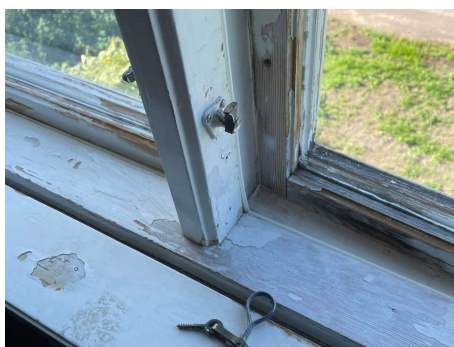
**Fönster/dörrar:**

Det föreligger målnings/ justeringbehov på partierna. På utsida är fönsterpartierna målade.

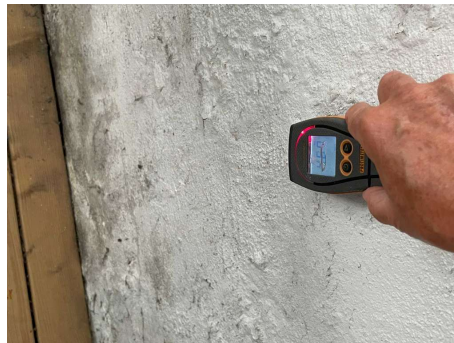
**Källarplan:**

Äldre källare. Se Riskanalys.  
Färg och putssläpp förhöjda indikeringsvärden förekommer på ytorna . vilket är förekommande i en äldre grundkonstruktion.

Dräneringssystemet kring källaren är av äldre datum och kan därför ha nedsatt funktion. Detta medför en ökad risk för att fuktskador uppstår invändigt i källaren. Främst föreligger risk för skador vid konstruktioner av organiskt material (t.ex. trä) eller täta skikt mot golv-/väggar.

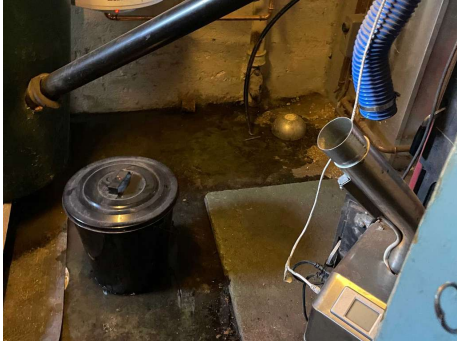
| Pannrum: | Stående vatten noterades på golvytan, vilket kan kopplas till noteringar kring byggnaden avloppsproblematik. |

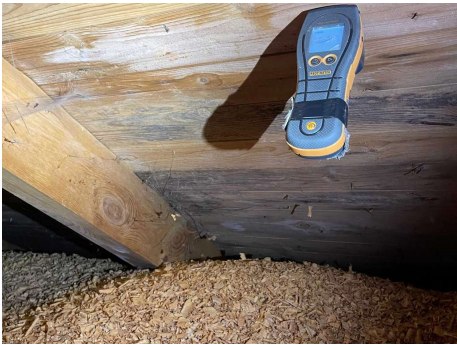
| <b>Vind:</b> | <p>Spår av underifrån kommande fuktbelastning noterades på undersida av yttertak, vilket uppstår när byggnaden har brister på frånluftsventilationen. Det rekommenderas med våtrumsfläktar med kontinuerlig drift.</p> |
