# Besiktningsprotokoll

Anticimex Försäkringsbesiktning i samarbete med Fastighetsbyrån

| Fastighetsadress:<br>Helmfeldtsgatan 12 | |

| Besiktningsdatum:<br>2026-08-24 | Protokollnummer:<br>69899787 |

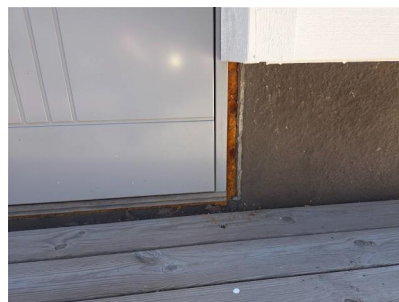
Otättheter noteras vid entrédörren mot väster och tröskelbleck saknas.

Bristerna medför ökad risk att vatten kan tränga ner i bakomliggande konstruktion med fuktrelaterade skador som möjlig följd.

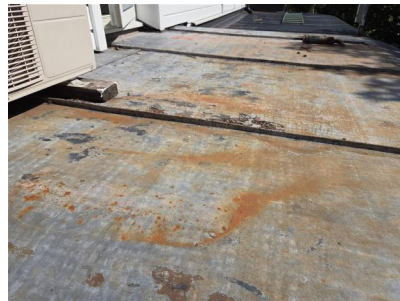
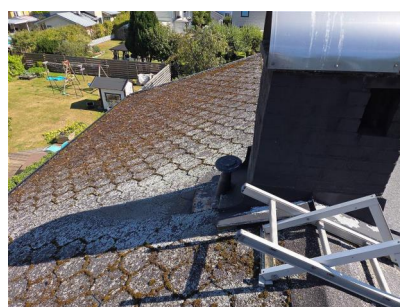
Plåttaket mot söder är äldre och rostangrepp/färgsläpp förekommer.

Brister i taktäckningen kan leda till att regn- eller smältvatten tränger ner i underliggande takkonstruktion och orsakar fuktskador.

Mossa/lav förekommer på papptaket.  
Färgsläpp noteras från plåtdetaljer.

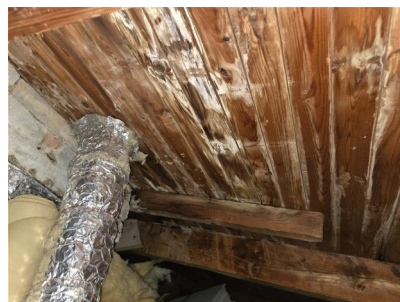
Missfärgningarna på insidan av yttertaket på vinden är oförändrade sedan förvärvet.

Missfärgningar förekommer lokalt i underlagstaket.

Vid fuktindikering mot missfärgningen kunde inga förhöjda fuktindikationer påvisas.

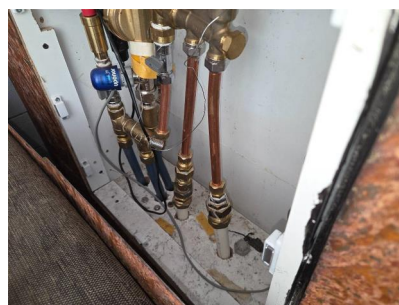
Rörslits saknar vattentät botten.

En rörslits ska ha en vattentät botten och vara försedd med skvallerrör. När det saknas ökar risken för att ett läckage inte upptäcks i tid. Det kan leda till fuktskador i omkringliggande konstruktioner.

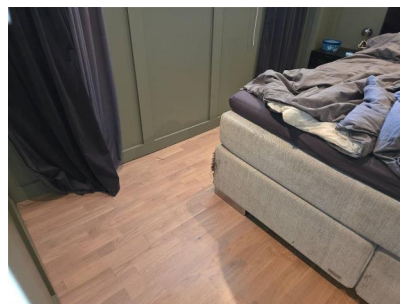
Utrymmet har påreglade väggar med plåtreglar.

Påreglade källarväggar har en naturlig fuktpåverkan från mark. Detta kan leda till mikrobiella skador (angrepp av mikroorganismer) på baksidan av gipsen som i sin tur leder till att mikrobiell lukt sprids till boendemiljön.

Utrymmet har en "flytande" golvkonstruktion med parkett ovanpå cellplast. Organiskt material är då inte i direktkontakt med betongen.

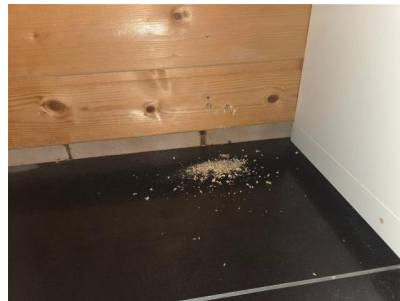
Utrymmet har påreglade väggar av trä.

Vid kontroll av konstruktion i nederkant av träregeln mot ytterväggen i bastun mättes fuktkvoten till 23%.

Ingen lukt kändes från provhålet eller i utrymmet.

Risk för mikrobiell tillväxt föreligger om den relativa fuktigheten (RF) i den omgivande luften är över 75% vilket i gran och furuvirke motsvarar en fuktkvot (FK) på ca 17%.

Då förhöjda fuktvärden förekommer rekommenderas det att alla organiska material som finns monterade direkt mot källarväggarna och betongplattan rivs ut. Bakom/underliggande ytor rengörs noggrant innan man eventuellt återställer med nya fukt- och luktsäkra konstruktioner.
