**Fastighetsuppgifter**

Fastighetsbeteckning  
Toresunds-Sundby 1:330  
Adress  
Åkerbybacken 6  
64561 Stallarholmen

**Besiktningsuppgifter**

| Uppdragsnummer | A37951 |

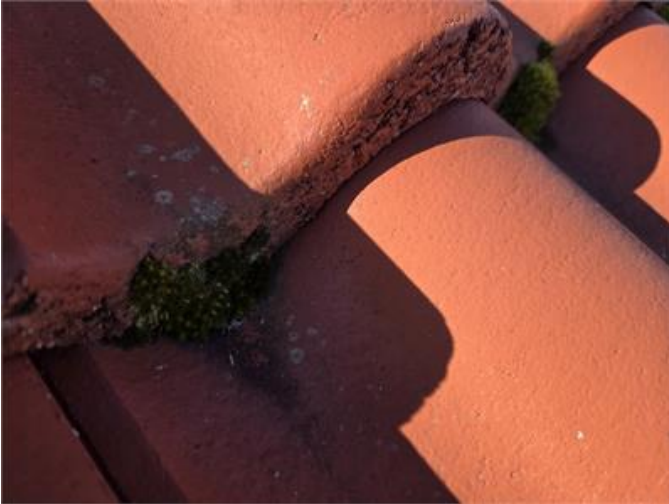
| Besiktningsresultat | | | | | |
|---|---|---|---|---|---|
| Tak | | X | | | - Besiktat frånnock.<br>- Mossa på tak noterades vilket medför reducerad livslängd på takpannorna. Bör avlägsnas. Se bild. |

Mossa på tak.
